# 清城石角清远市兴域铝业有限公司“2·24” 一般高处坠落事故调查报告

清城区人民政府事故调查组

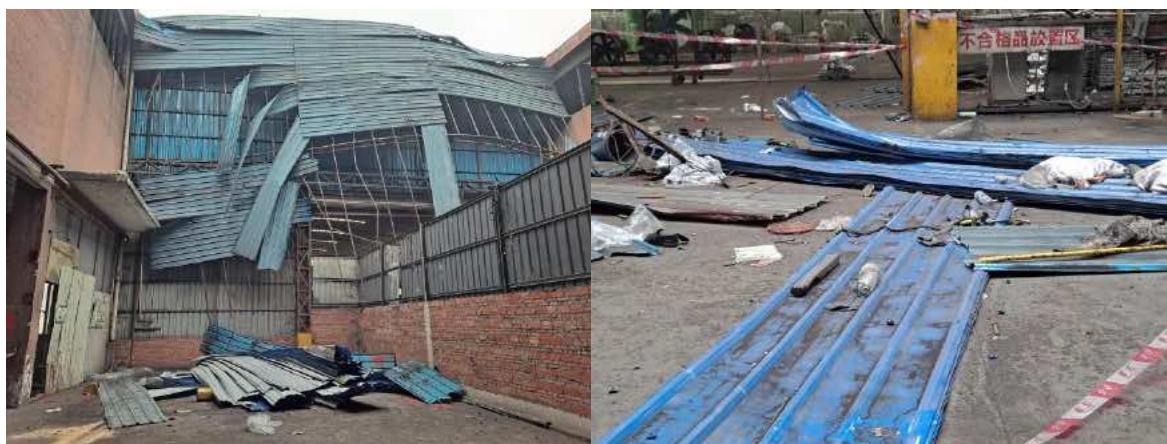
图 1

1. 涉事棚顶从 2024 年 2 月 12 日开始维修，棚顶为轻铁皮结构，投入使用时间较长，钢结构支架受自然环境影响，已呈现老化生锈。

2. 现场地面留有两套安全绳。

3. 经核查，作业期间朱某青并未使用安全绳。

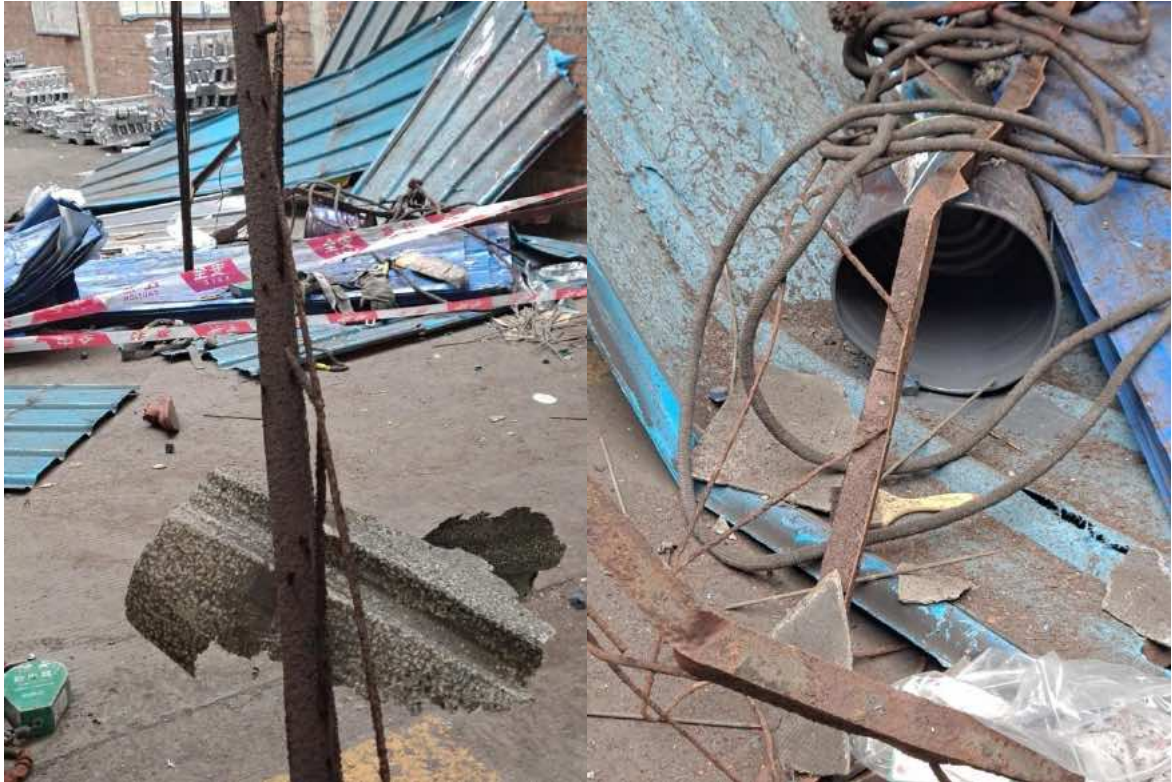
图 3

1. 环境的不安全状态。一是涉事棚顶投入使用时间较长，钢结构支架受自然环境影响，已呈现老化生锈，钢结构支架作用力减弱，朱某青与两名工人集中地行走至棚顶北面位置时，棚顶钢结构支架无法承载其三人重量发生倾斜坍塌。二是作业现
