# **沈阳焦煤股份有限公司红阳三矿 “12·7”瞒报一般其他事故调查报告**

事故调查组

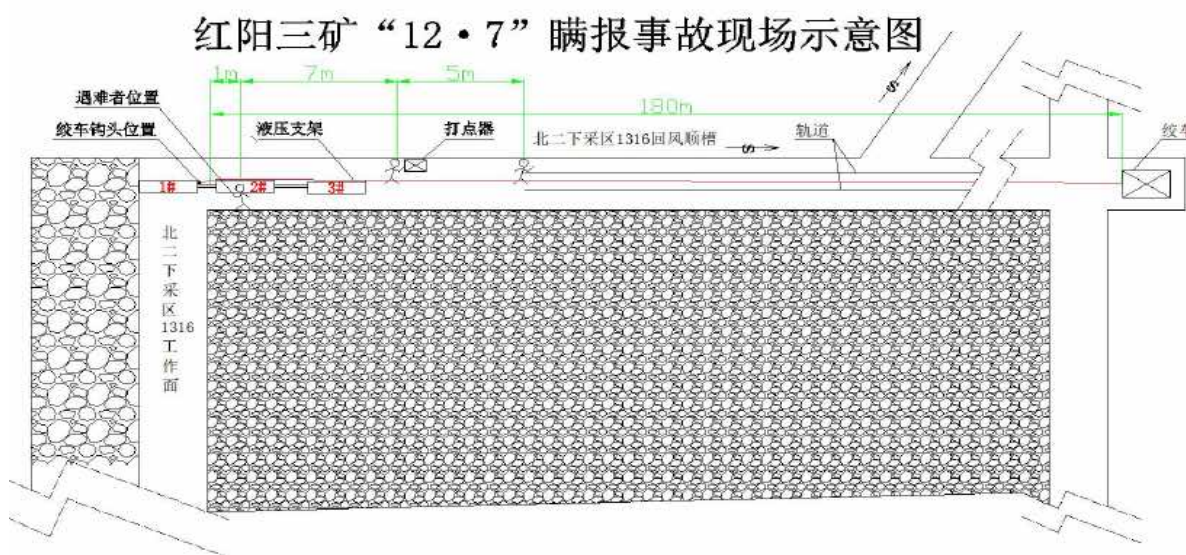
经调查认定，事故发生地点为 1316 综采工作面回风顺槽距工作面约 1m 处。事故发生时，1316 综采工作面距回风顺槽风门 66m，回风顺槽超前支护段在巷道左侧（回采方向）安设 3 台液压支架，每组支架长 2.4m，宽 0.74m，1#支架与工作面液压支架齐平，3 台液压支架间距约 2m，韩某峰位于 2#液压支架煤壁侧，距工作面约 1m，张某春站在韩某峰的对侧，绞车信号装置吊挂处，距工作面约 8m，冯某某与张某春同侧，距工作面约 13m。

事故直接原因：工人违规使用回柱绞车拖拽液压支架，用刮板输送机链条作为连接装置，链条在绞车和推拉缸的拉力作用下发生断裂，弹出的链环将钢丝绳运行区域内的作业人员腿部击伤，经抢救无效死亡。

2.作业人员使用的刮板输送机链条为非标准连接装置，绞车停车后钢丝绳等主要受力部件持续受力，作业人员操作液压支架推拉缸致使连接装置受力不均，刮板输送机链条断裂，链环弹出。

3.作业人员未严格执行《红阳三矿机电运输系统管理制度》，违规站在绞车钢丝绳运行区域内，被弹出的链环击伤致死。

沈焦公司及红阳三矿要加强煤矿安全管理，严格执行绞车运输“四人连锁”“行车不行人”等安全管理制度。严格执行“无视频不作业”，提高视频监控停送电管理权限，严禁作业现场视频随意停电。加强安全培训教育，提高工人安全意识和按章作业意识，提升作业人员紧急情况下的自救互救技能。

沈焦公司及红阳三矿要实施设备设施全生命周期健康管理，对液压支架、绞车等设备建立维修档案，严格执行定期检修、强制保养制度，对频繁损坏的部件进行技术溯源分析，从设计、选型、维护等环节彻底根治重复性故障。强化安全风险辨识，对倾斜巷道运输、大型设备搬运等作业，必须提前进行专项安全风险辨识评估，制定风险管控措施。
