# 广东省鑫禧玻璃制品有限公司“5·26” 物体打击重伤事故调查报告

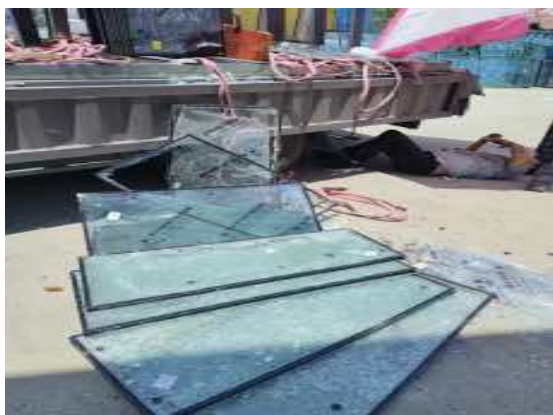
2023年5月26日早上约10点，广东省鑫禧玻璃制品有限公司王某勇和司机邓某波驾驶粤LQ5N83货车从惠州厂里出发到深圳送货。12时许，货车到达深圳市幕星系统门窗有限公司门口，邓某波和王某勇随即开始卸货。12时56分许，为整理货物，王某勇半蹲在玻璃固定架侧面，用左膝盖顶着钢化玻璃下边沿，将用于固定钢化玻璃的捆绑带解开，此时钢化玻璃开始倾倒，王某勇扶住倾倒的钢化玻璃，但因重量大，难以支撑，便从货车上跳到地面，与此同时，钢化玻璃掉落砸到王某勇。

图 1：事故现场照片

涉事车辆为敞开式平板货车，钢化玻璃散装立式并排摆放，捆绑带被解开。地面散落 7 片破碎的钢化玻璃。

王某勇在未采取防倾倒措施的情况下解开钢化玻璃捆绑带，导致玻璃滑落被砸伤。

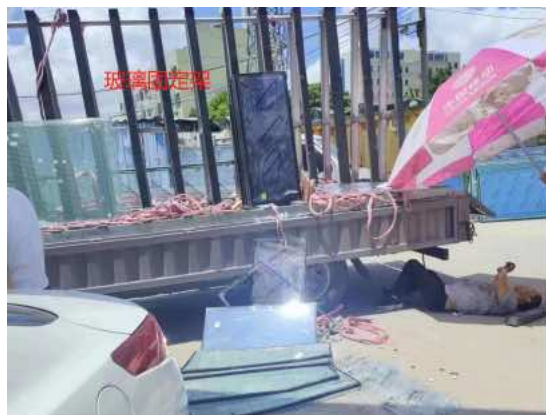
图 2：事故现场照片

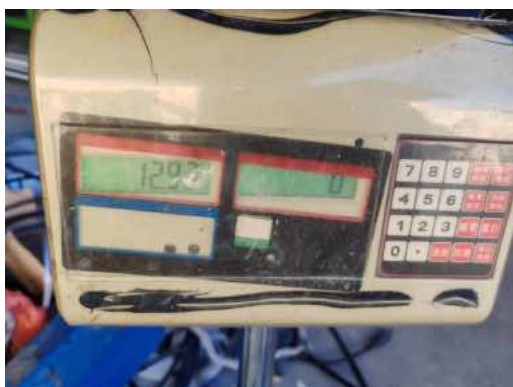
涉事钢化玻璃单片重量约 13kg，规格：500×1026mm，7 片

总重约 91kg。

图 3: 钢化玻璃单片重量照片

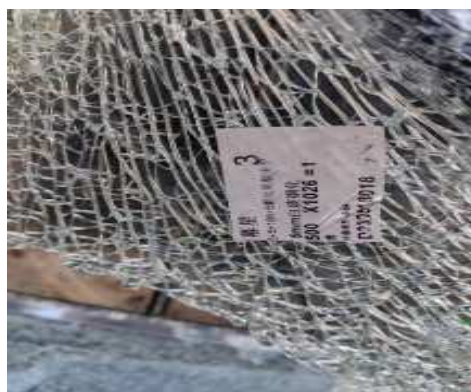
图 4: 钢化玻璃规格照片
