# 淮南市园艺建材厂“6·19”一般高处坠落 事故调查报告

2025年6月19日下午1时许，淮南市园艺建材厂破碎车间发生一起高处坠落事故，造成1人死亡，直接经济损失约100万元。

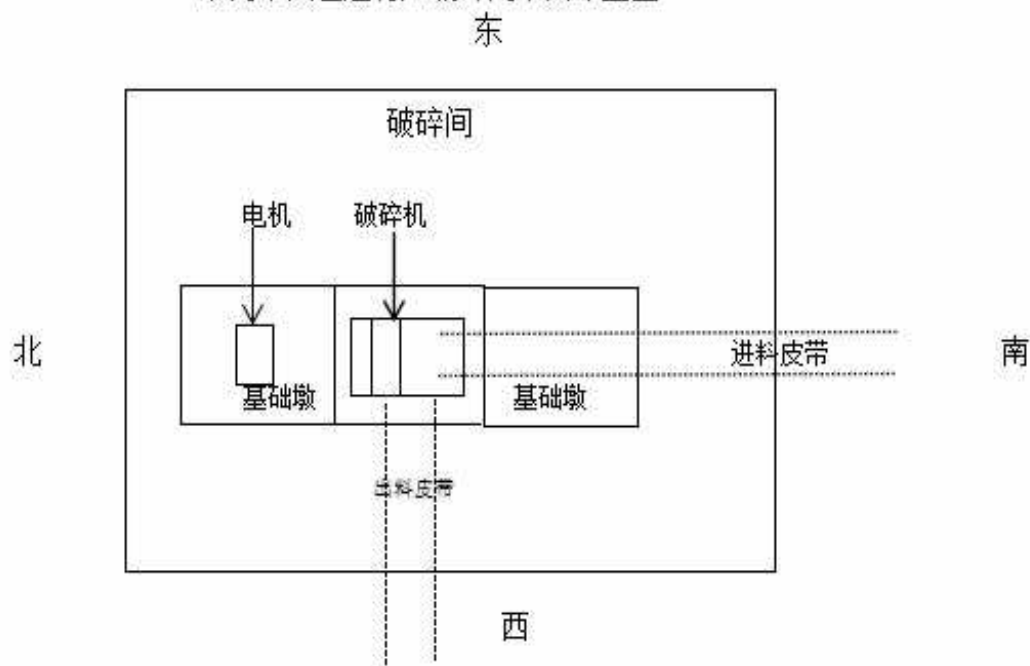
淮南市园艺建材厂破碎间平面布置图

1. 事故现场设备情况: 事故发生的区域在该厂破碎车间, 破碎车间是应环保要求, 在破碎机外设置一个相对封闭的罩棚。该破碎车间内有一台型号为 XCKP1300 锤式破碎机、两条进出料皮带机及电机。锤式破碎机安装在两个高度约 1.5 米的基础墩中间上方, 锤式破碎机南侧上方为破碎机进料口, 破碎机西侧下方为破碎机出料口, 破碎机机体北侧是破碎机机后盖, 该后盖可以通过液压装置打开, 以便于检修破碎机锤头。电机安装在破碎机北侧基础墩上。详见附图。

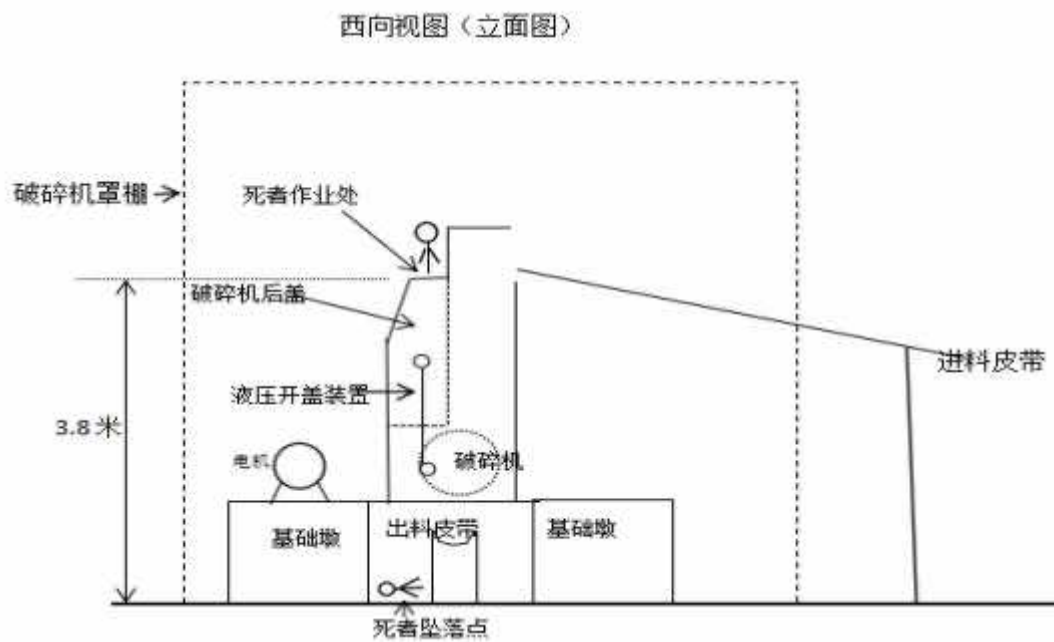
(1) 朱某某摔落前位置位于破碎机机盖顶部，经测量，该处距离地面约 3.8 米。盖顶部呈长方形，长约 1.5 米，宽约 0.4 米（见附图）。

(2) 破碎车间东北侧上有一照明灯，由于破碎机的遮挡和罩棚的原因，破碎车间西侧上部阴暗，光线不足。

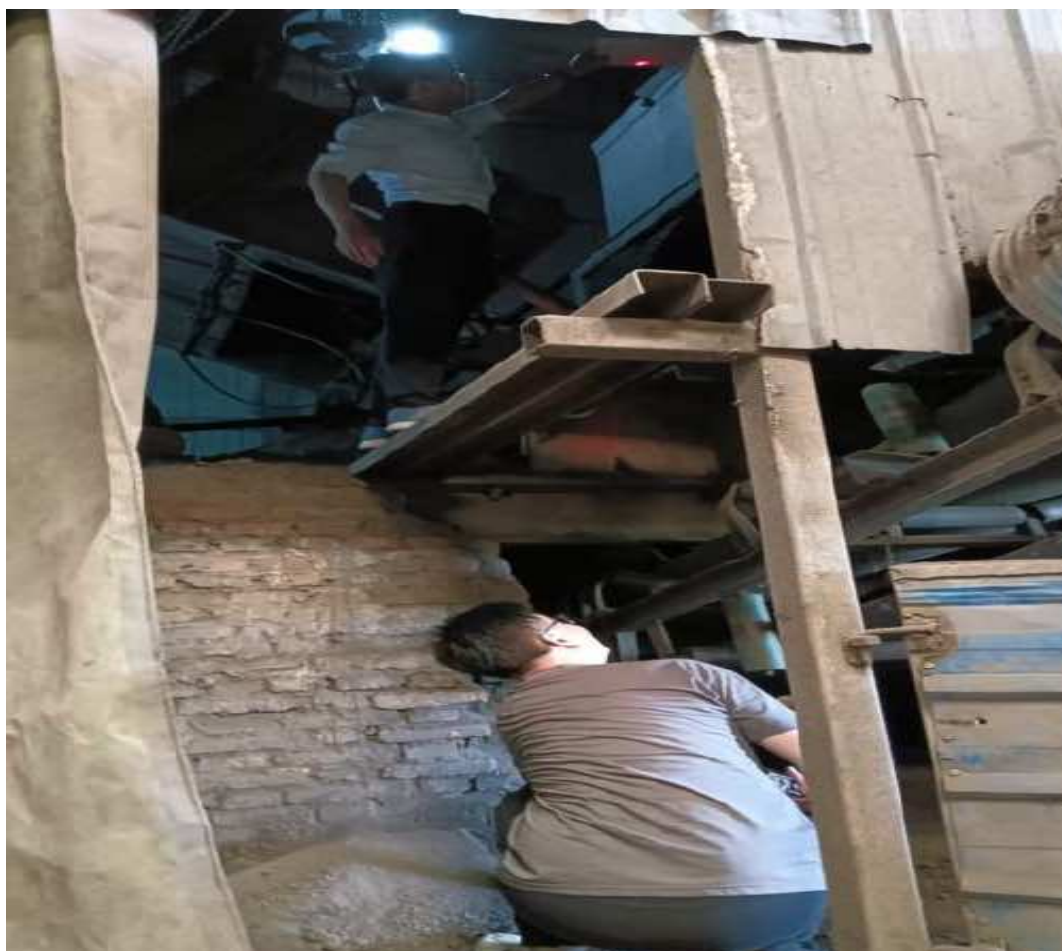
现场勘察图

根据事故调查组及公安机关查证：2025年6月19日下午1时许，朱某某配合徐某某等完成破碎机相关设备检修工作后，朱某某未佩戴安全帽、安全带等安全防护措施，攀爬至破碎机机盖顶部进行开车前检查，后从距离地面约3.8米高的破碎机机盖顶部摔落至作业平台下方，送医后经抢救无效死亡。
