西安市莲湖区应急管理局

莲湖枣园陕西\*\*娃供应链有限公司“12·24”  
一般高处坠落事故调查报告

“12·24”事故调查组

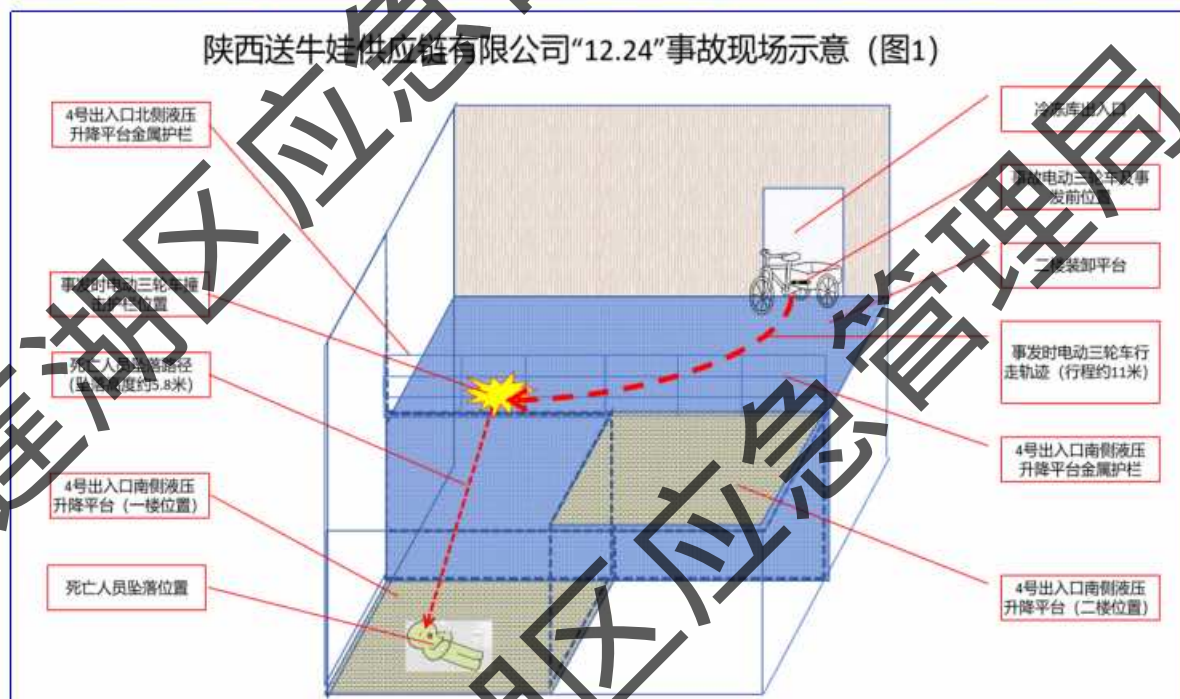
图1 事故位置示意图

16时54分许，秦某某驾驶三轮车向3号升降平台井口方向行驶途中，电动三轮车突然失控加速，斜线冲向4号液压升降平台井口外的金属防护栏。秦某某在距离液压升降平台防护栏3米左右的位置跳下了车，并双手紧握车把手试图控制三轮车，被电动三轮摩托车的惯性带至4号液压升降平台井口边缘，电动三轮车猛烈冲破井口护栏后，秦某某随同电动三轮车一起从液压升降平台二楼井口（高度约5米）坠落至一楼升降平台钢板平台上。

侧巡查的途中，听见 4 号冷库位置传来巨响，立即跑去查看情况，发现秦某某躺在升降平台钢板上，坠落的电动三轮车车厢尾部朝下贴着平台底部，车头挂在平台北边防护网上（见图 1）。

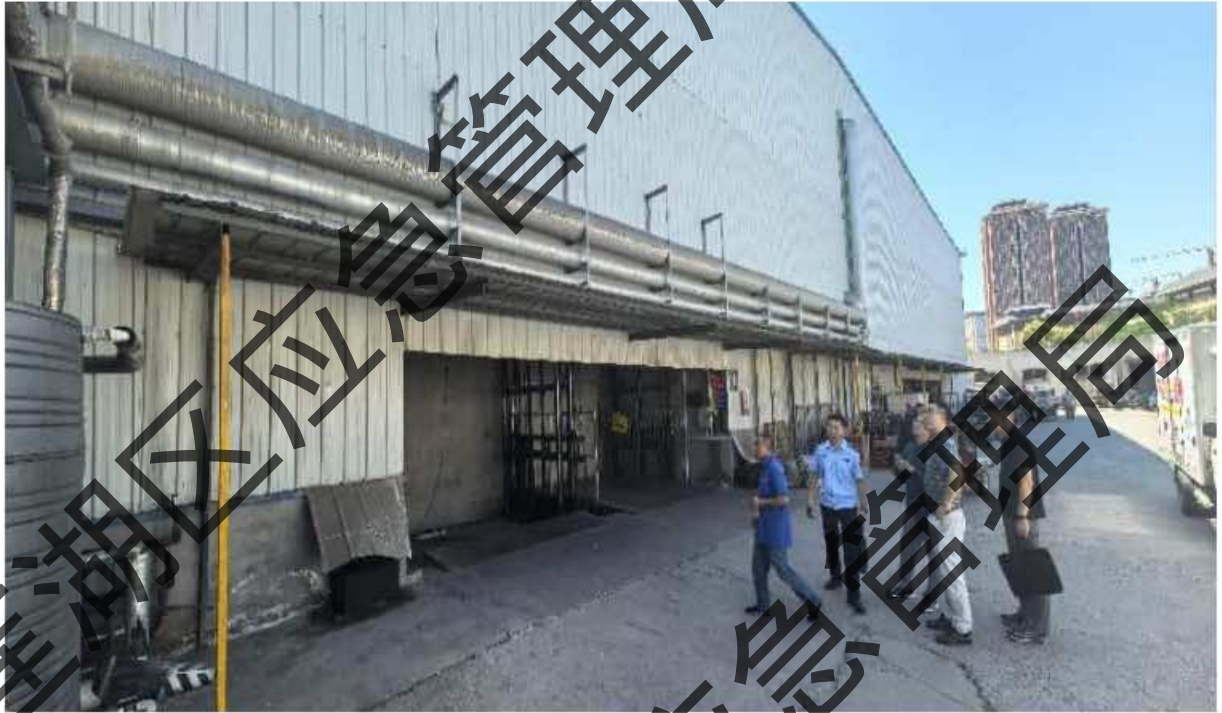
图 2 冷库全景图

1. 事发冷库情况：2020 年 10 月 28 日，\*\*特钢公司与陕西安嘉冷暖科技有限公司签订了陕西联发特殊钢有限责任公司冷库工程供货、安装合同书，合同载述：“工程施工期限为 2020 年 12 月 1 日至 2021 年 3 月 15 日，工程造价 368 万元人民币”。工程制冷系统采用氟（R507）作为制冷系统的制冷工质，冷库共 2 层，单层面积为 3950 m<sup>2</sup>，一层冷库高为 5m，二层为 4m。一、二层均为低温冷藏库，选用一台蒸发式冷凝器，一台低温螺杆并联机组，两层低温冷藏库均采用吊顶式翅片式铝排管（见图 2）。

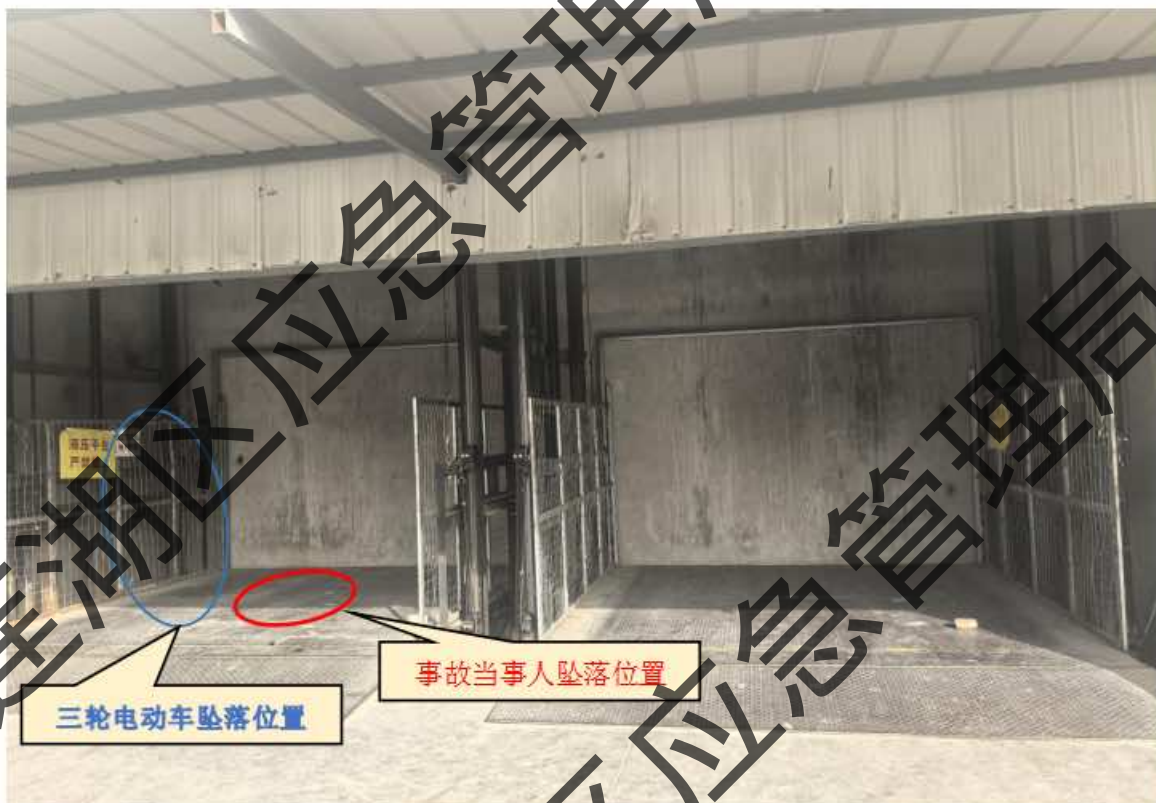
图3 左侧为事发4号液压升降平台，右侧为3号液压升降平台

2. 事发液压升降平台情况：2021 年 4 月 6 日，\*\*特钢公司与西安秦创工业设备有限公司签订了 4 台导轨式液压升降平台供销合同，并由该公司完成设计安装。产品名称：导轨式液压升降平台，安装在室内，型式为导轨式二站二停（双导轨双油缸），电动液压；规格型号 SJD3-6.3，净升高度 6.3 米，载重 3000kg；平台尺寸：3 米（宽）×3 米（长），平台两侧加装 1.5 米高简易方管护栏，地坑尺寸 3.7 米（宽）×3.1 米（长），地坑导轨下 20cm 混凝土，地坑深度 40cm（见图 3）。

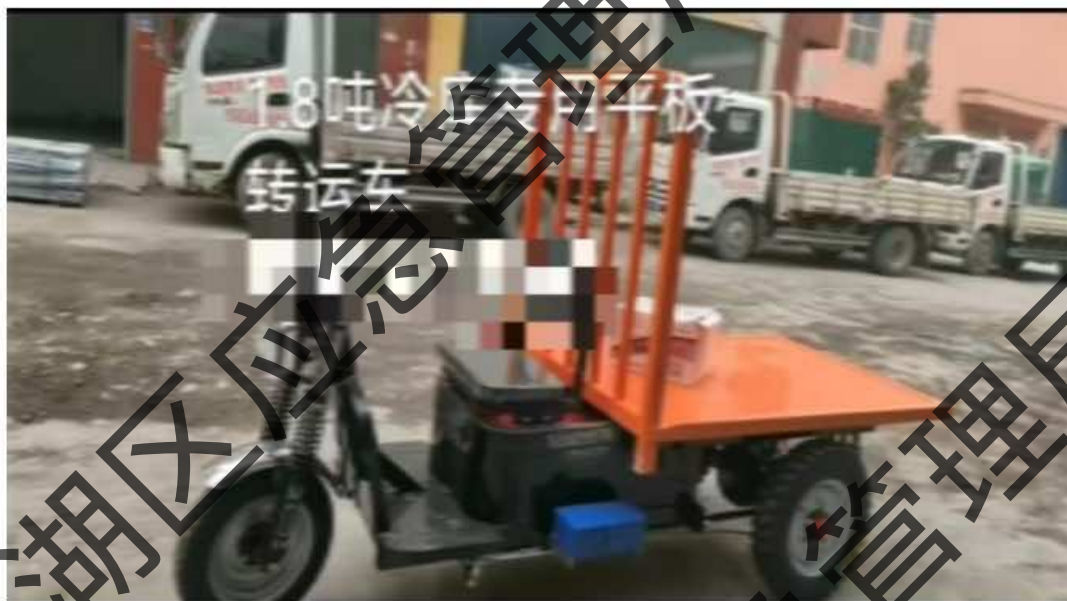
图 4 事故同品牌相似电动车

**3.事发电动三轮车情况：**由于事发电动三轮车损坏严重，无法修复使用，陕西\*\*娃公司员工将事故电动三轮车作为废品变卖。又因核查时距离事发时间较为久远，该电动三轮车目前无从查找。

经核实，2023年6月份，江某某通过网上（微信名为豫葛电动工程车）定制购买了事发电动三轮车。物流托运单显示，6月14日，该电动三轮车通过物流方式从河南长葛运输至陕西西安，发货人为宋明亮，收货人为江某某；陕西\*\*娃公司主要用该电动三轮车日常转运货物。经与豫葛电动工程车经销商核实，事发电动车全名为豫葛牌1.8吨冷库专用平板转运车（见图4）

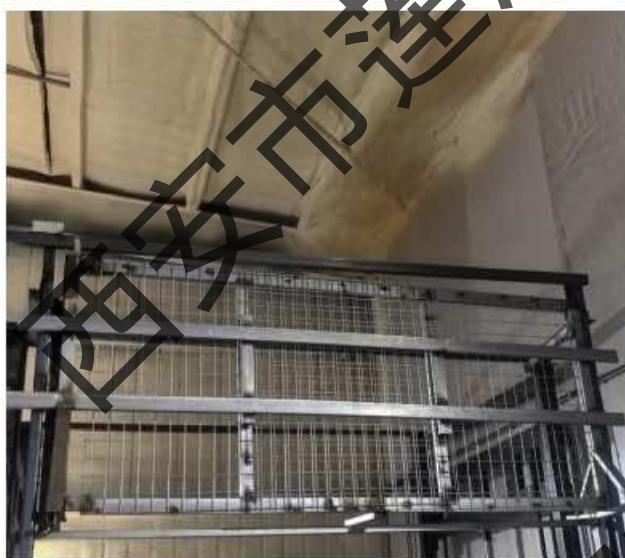
图5 事发4号液压升降平台井口护栏

3. 事发冷库二楼4号液压升降平台井口护栏情况。4号液压升降平台护栏为液压升降平台自带附件，同4号液压升降平台时安装使用，护栏尺寸为高1.2米×宽3米，竖向立柱共4根，立柱尺寸为120mm×50mm，厚度为3mm槽钢；横向方柱共4根，尺寸为60mm×30mm，厚度为2.5mm镀锌钢管，护栏上附有钢丝网；事发前防护栏横向方柱为3根，事故发生后，\*\*特钢公司对护栏进行了修复加固（见图5）。

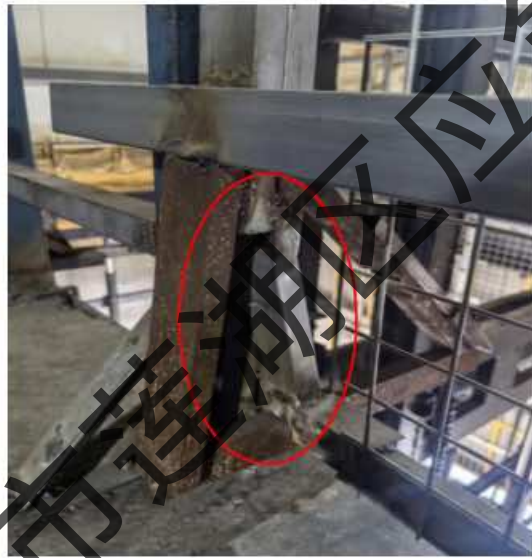
图6 护栏冲撞后修复痕迹

经事故调查组询问高某某及现场核实查看，4号防护栏立柱有明显修复痕迹（见图6）。
