# 章丘枣园济南海佑新能源科技有限公司 “2·27”一般机械伤害事故调查报告

济南市章丘区人民政府事故调查组

2026 年 4 月 20 日

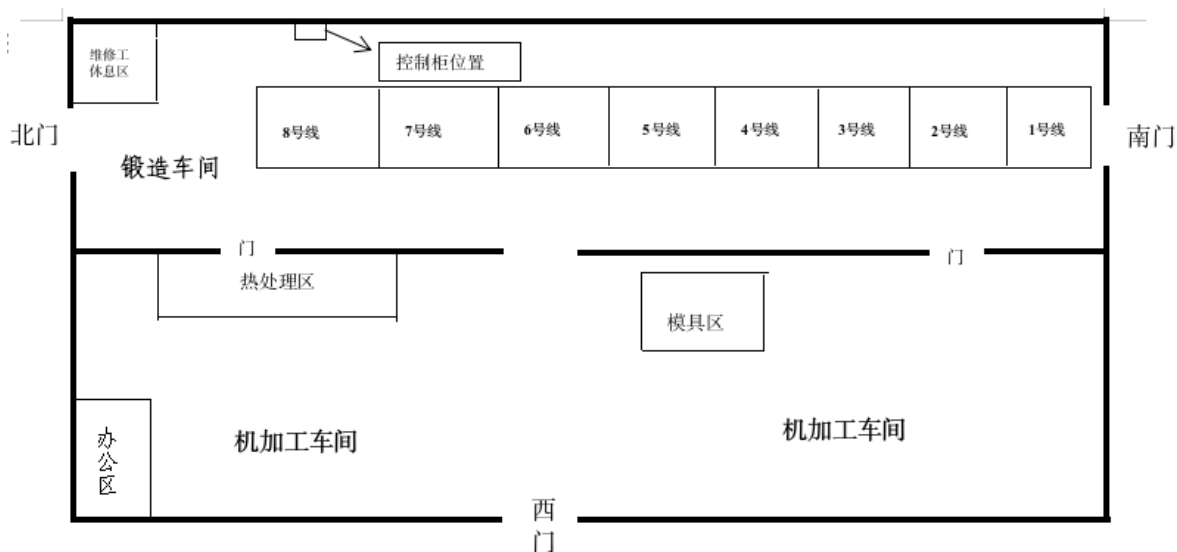
图1 锻造、机加工车间所在厂房各区域分布示意图

锻造车间由南向北依次布置有1-8号电动螺旋压力机锻造生产线，其中1、2号生产线为400吨电动螺旋压力机，3、4、5号生产线为630吨电动螺旋压力机，6、7号生产线为1000吨电动螺旋压力机，8号生产线为2000吨离合器式电动螺旋压力机（机器型号：J58-2000），最北侧为维修工休息区。事发当日，锻造车间3、5、7、8号锻造生产线生产，其他线未生产。

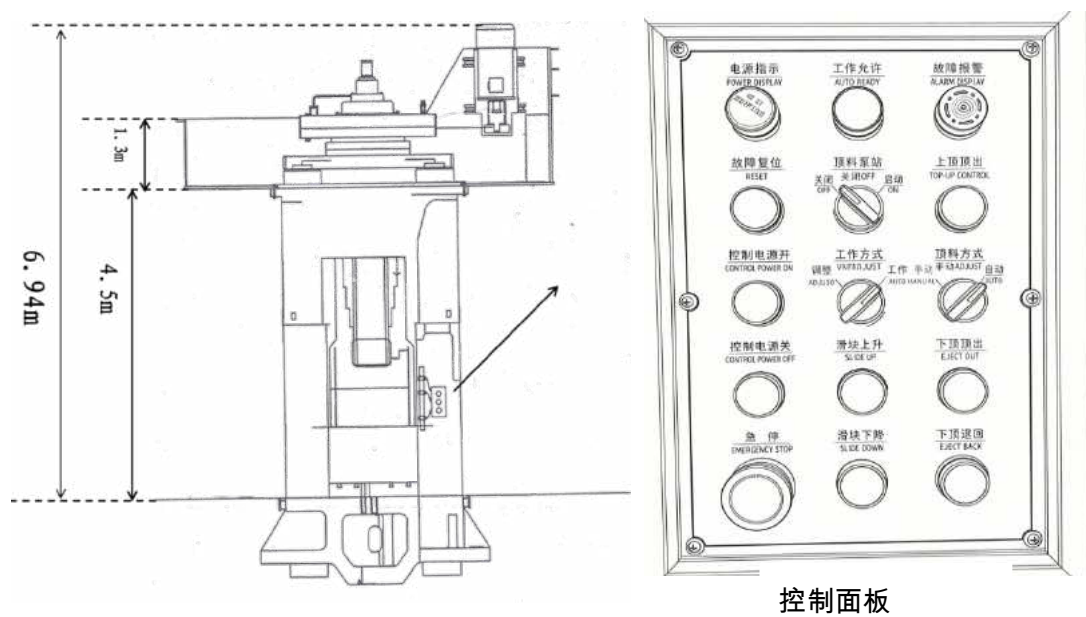
图 2 2000 吨电动螺旋压力机示意图

事故地点为锻造车间 8 号锻造生产线终锻工序（2000 吨电动螺旋压力机）上方检维修平台。该压力机外形尺寸（长\*宽\*高）约 5.5m\*3.8m\*6.94m；检修平台护板高约 1.3m。检修平台与地面通过爬梯（位于压力机东侧，高约 6m）连接，检修平台入口处及直梯未设置与压力机主传动或操纵系统联锁的防护装置，未设置相应的警示标牌。该压力机电源配电箱、控制柜、控制面板处均未悬挂“禁止合闸”标识牌。8 号锻造生产线各设备无“当心机械伤害”等警示标识。

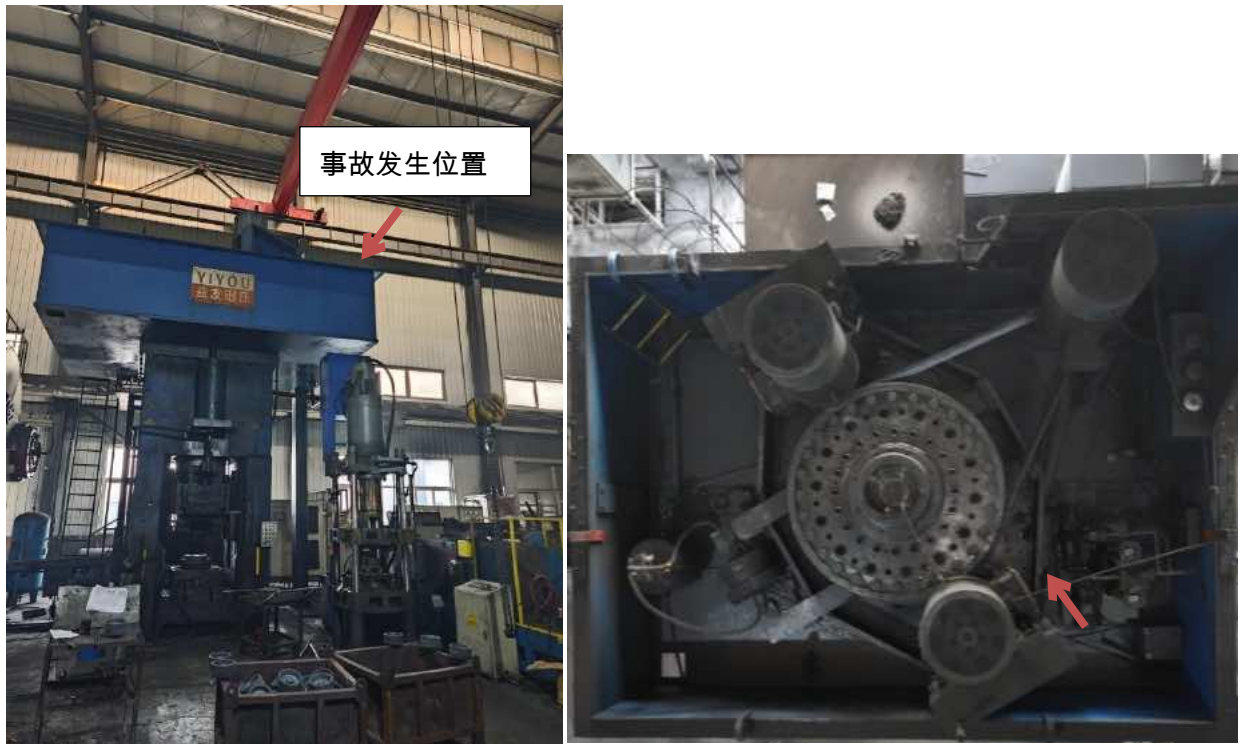
图 3 事故发生压力机及检维修平台照片

12时许，公司员工发现王××未就餐，遂联系其他同事共同寻找。12时20分许，高××在8号锻造生产线压力机上方的检维修平台，发现王××**被挤压在**飞轮离合器**转轮与护板之间**。

(2) 安全设备的安装不符合国家标准<sup>[4]</sup>，锻造压力机检维修平台入口处及直梯未设置与锻压机械主传动或工作部件的操作系统联锁的装置，且未设置提醒有人操作的警告标牌；

第 5.18.2 条 平台入口处或阶梯或直梯离地面 1m 以上的至少一节杆上，应设置与锻压机械主传动或工作部件的操纵系统联锁的装置，并设置提醒有人操作的警告标牌。

（一）海佑公司要牢固树立“生命至上、安全第一”理念，严格落实安全生产主体责任，认真贯彻执行安全生产法律法规、标准规范，修订完善安全生产责任制、安全管理规章制度和操作规程；强化从业人员安全教育和培训，提升作业人员安全意识，督促指导作业人员自觉遵守各项安全管理规定；强化设备设施检维修作业现场安全管控，采取技术、管理措施消除生产安全事故隐患，坚决制止、纠正“三违”行为，防范类似事故发生。
