# 龙岗区坂田街道金民安大厦“8·13” 一般物体打击重伤事故调查报告

2024年8月13日20时许，深圳市龙岗区坂田街道马安堂社区布龙公路529号金民安大厦发生一起物体打击事故，造成1人重伤，直接经济损失人民币196.661万元。

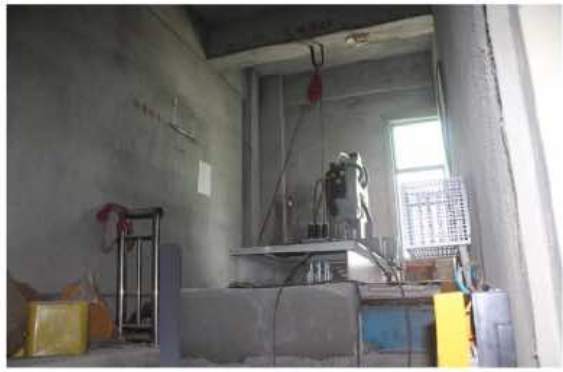
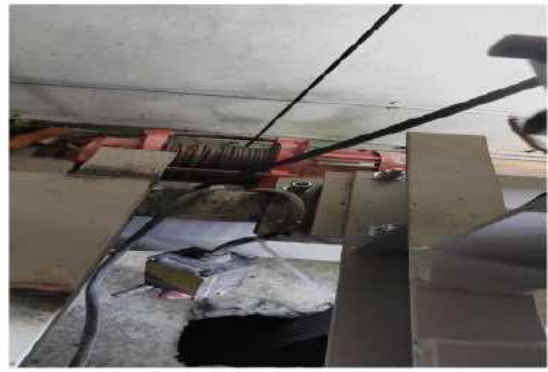
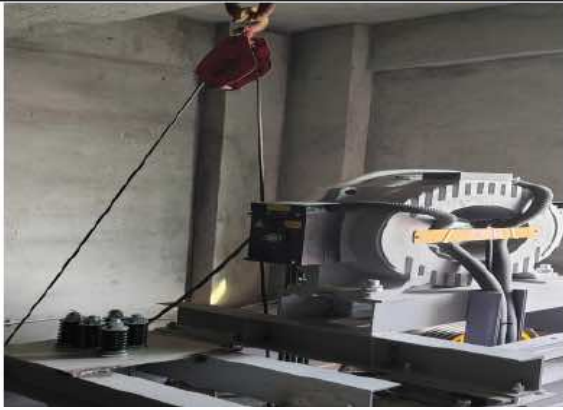
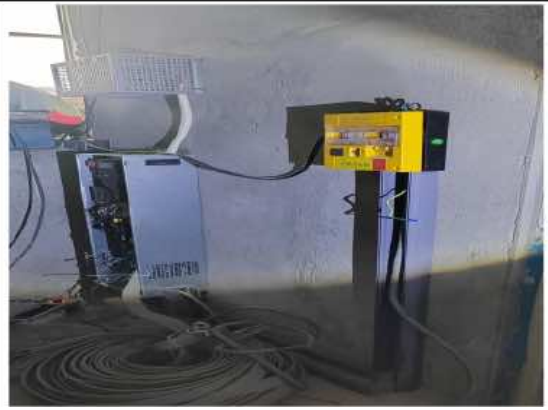
（二）电梯机房情况。电梯曳引机主机、制动器（轿厢上行超速保护装置）、控制柜、电梯总电源箱（电源开关合闸状态，未通电）、随行电缆、主钢丝绳已安装。机房吊钩已安装（无标识），机房吊钩上悬挂钢丝绳滑轮吊钩（防脱钩损坏）；1 台卷扬机，钢丝绳通过机房吊钩--滑轮--曳引机钢丝绳孔进入井道。限速器放置在地面（未安装）。1 个临时用电箱以及部分杂物和工具。

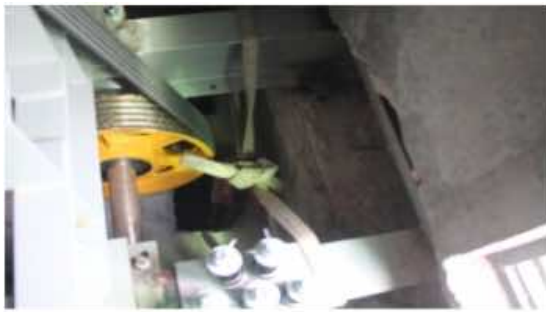
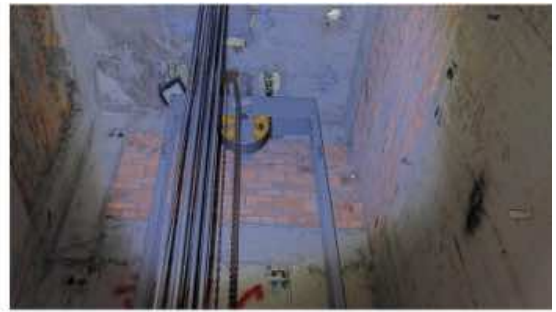
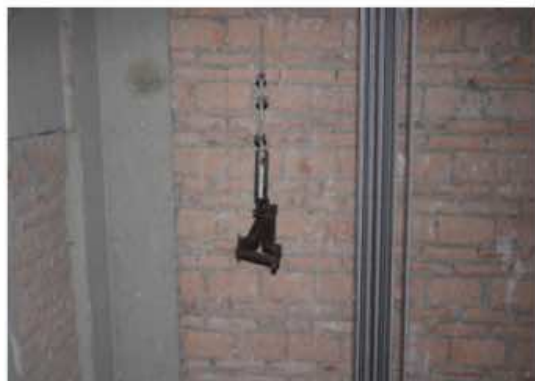
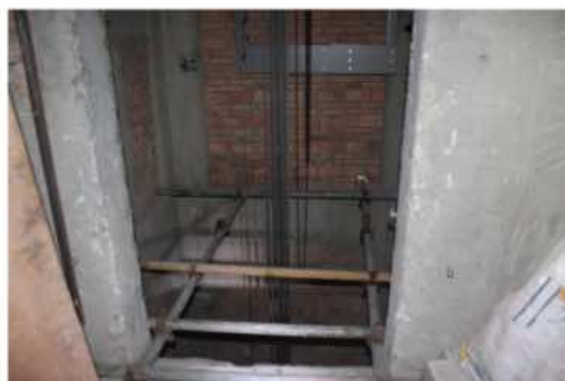
（三）电梯井道情况。对重框用手拉葫芦悬吊(未安装配重块),相对固定。卷扬机钢丝绳头在 10 层与 9 层交汇处,绳头 1 个导轨固定装置。16 楼用钢管搭设简易平台(无相应安全措施)。现场未发现有安全绳。

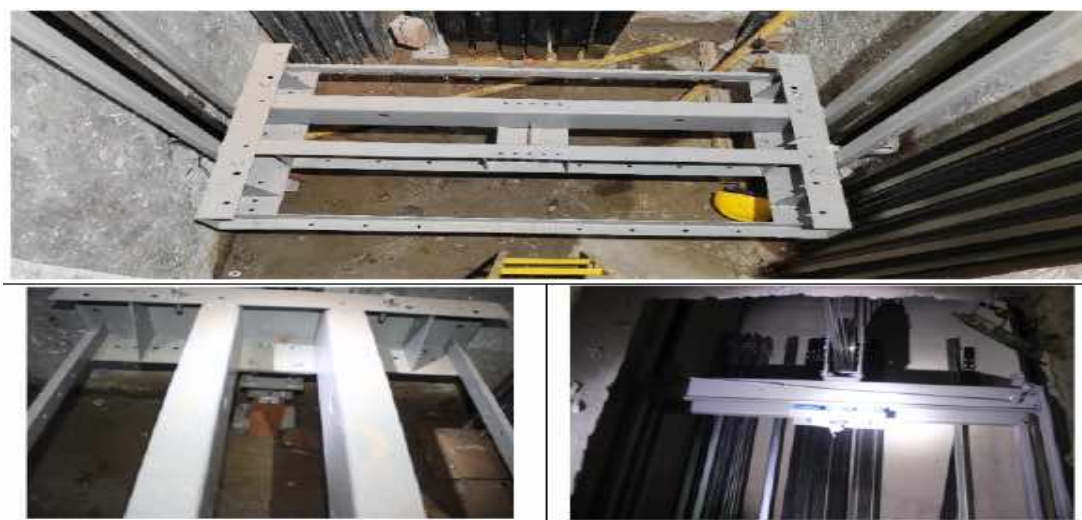
（四）电梯底坑情况。底坑内有少量积水,未安装缓冲器、导轨底部未安装接油盒。1 顶安全帽(黄色),两侧第 1 根主导轨已安装及部分未安装导轨,轿厢架（336.6kg）下梁、立梁和上梁已安装(钢丝绳已入轮槽,钢丝绳松动)轿厢架下方有 1 块红砖支撑在下方,1 根木方,断口处判断为临时切断,3 根脚手架用钢管。

经调查，现场轿厢架拼装使用 2 根木方（长 110cm）分别放

置在轿厢架下梁下方两侧,代替搭设平台支撑,不能确保正在安装的轿厢架可靠及有效支撑,且 2 根木方截面使用手磨机切割,截面处不平整,木方易偏移。
