# 清城区“8·18”一般机械伤害事故 调查报告

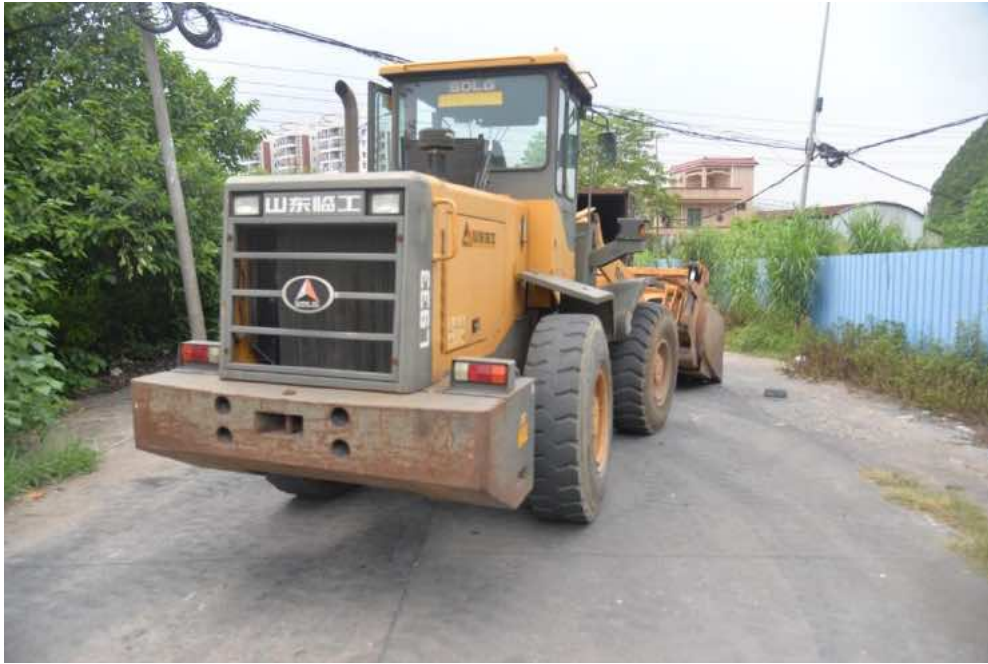
（图一涉事铲车）

涉事设备为一台装载机（俗称：铲车）（图片一），型号为山东临工933L。
