# 台州椒江金泮医药化工有限公司 “3·28”一般闪燃事故调查报告

台州市人民政府调查组

2026 年 8 月 1 日

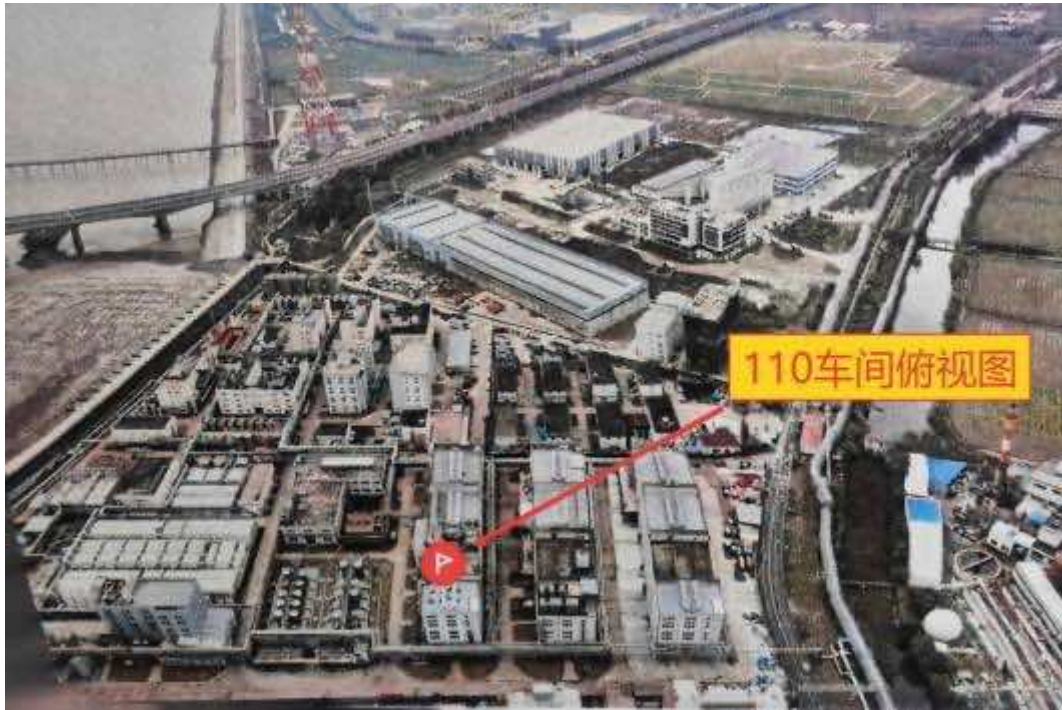
图 2 金沣公司 110 车间俯视图

**2.110 车间情况。**事故发生的 110 车间位于金泮公司厂区西侧，属于甲类车间，占地面积 2772.4m<sup>2</sup>，建筑面积 8968.9m<sup>2</sup>，

为主体 3 层局部 5 层框架结构，建筑高度 23.7m，耐火等级一级。东面为闲置车间，南面为 111 车间，西面为浙江丽晶化学有限公司，北面为罐区及循环水池。110 车间原本用于年产 500 吨 DK-QF4A 项目生产。自 2024 年 7 月起，110 车间逐步停产，2025 年 1 月 20 日完全停车。

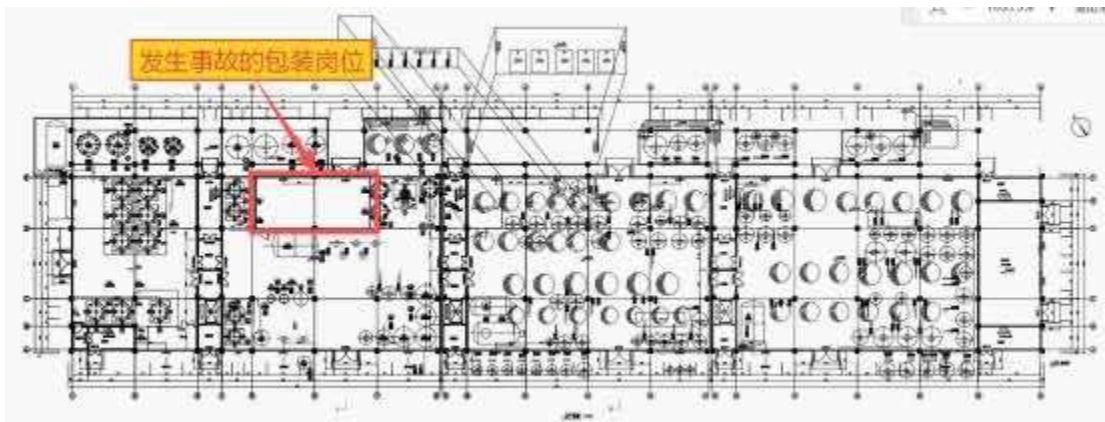
图 3 110 车间一层平面设备布置图

**4.事故现场情况。**事故发生地点位于 110 车间一层 5~7 轴 /D~F 区域的包装岗位，该岗位总面积约 104m<sup>2</sup>，原设计功能为 DK-QF4A 产品的烘干包装作业。包装岗位西侧设有两个房间：靠北侧的为清洗间，仅设一个出入口；靠南侧的房间设有两个出

入口，一个与包装岗位连通，另一个通向 110 车间其他区域，出口附近布置有乙酸乙酯中间储罐和碟式离心机等设备。经与 DK-QF4A 项目竣工图纸比对，上述两个房间系金沣公司私自改建。事故发生后，一楼包装岗位顶板和墙板塌落，地面留存消防水和物料，东侧和南侧靠墙处有带托盘的残余物料，西侧有一个变形的包装袋支架，北侧入口处的塑钢门烧毁。

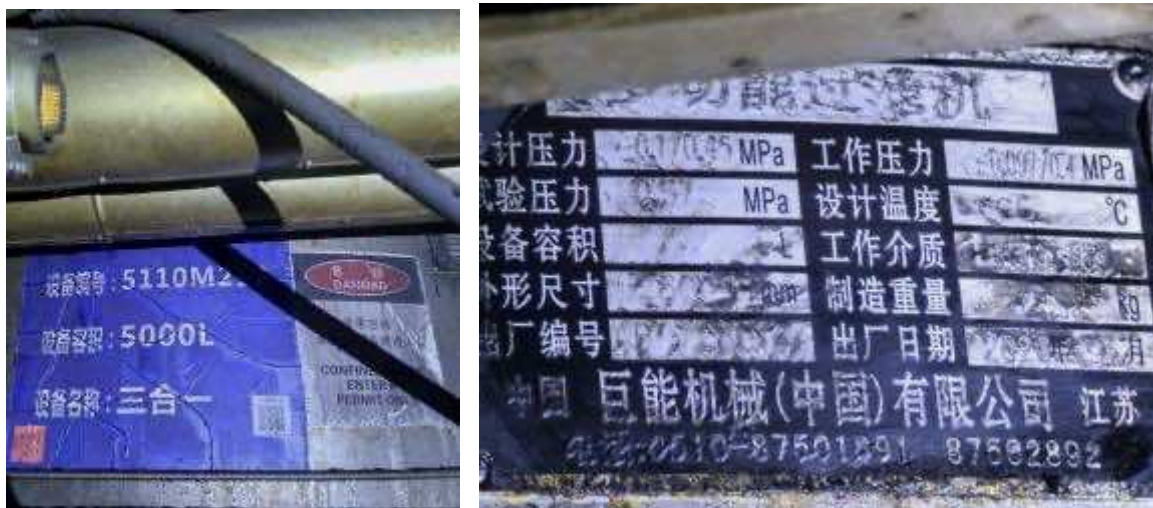
图 10 涉事“三合一”设备标识及铭牌

2.涉事多功能过滤机（以下简称“‘三合一’设备”）情况。设备编号：5110M212；生产单位：江苏巨能机械有限公司；产品型号：GXG2800-1201-00；出厂日期：2020 年 9 月。该“三合一”设备是集过滤、洗涤、干燥、搅拌、自动出渣功能于一体的多功能固液分离设备，位于 110 车间二层。设备下方加装了放料管，

通向一层包装岗位，长度约 5.7 米，放料管下方连接有 PE 材质的下料袋。

事故调查组经现场勘验、调查询问、查阅资料、技术鉴定、专家论证，排除人为故意破坏、自然灾害等因素原因。经过综合分析，认定事故的**直接原因是**：在 F4 产品包装过程中，经干燥后的粉状 F4 物料为可燃性粉尘且属于静电非导体<sup>[2]</sup>，从“三合一”设备下料管垂直卸料至包装袋时，因摩擦和碰撞产生大量静电电荷，并在绝缘 PE 袋内壁粉尘层上持续富集形成高电位带电层；作业人员徒手拉扯袋口过程中，手臂靠近带电区域，诱发静电放电，最终导致粉末物料闪燃。

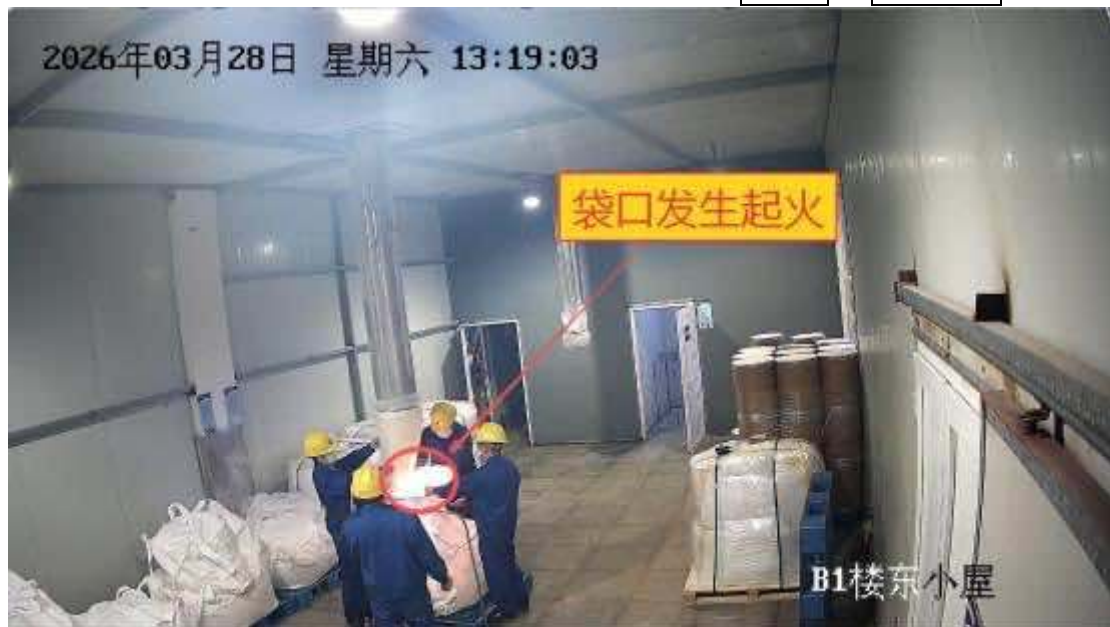
13 时 17 分许，开始包装第二袋；13 时 19 分许，“三合一”设备向包装袋出料过程中，下料袋与包装袋之间突发闪燃。事故发生后，张某某、陆某某从包装岗位北侧出口逃生，贾某某避入无出口的清洗间；张某某第一时间尝试移动手推小车未成功，又尝试拉走包装袋，拉动过程中火势进一步扩大，随即向西侧门逃生，至通道门口开门时发生第二次闪燃，导致张某某、贾某某死亡。

图 12 13 时 19 分 03 秒包装袋袋口发生起火

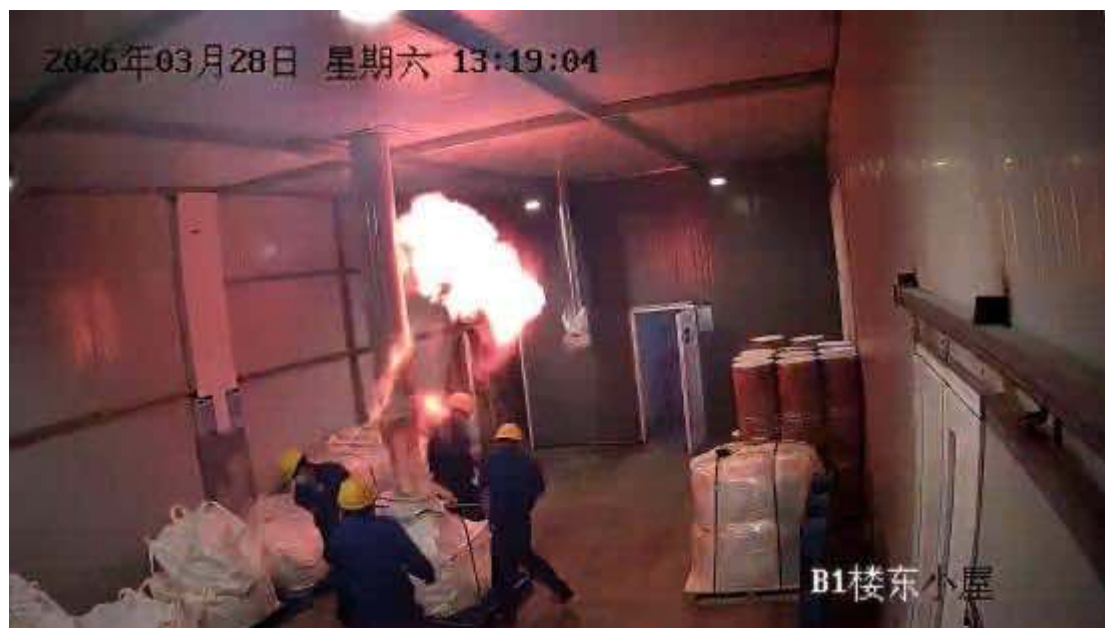
图 13 13 时 19 分 04 秒发生第一次闪燃

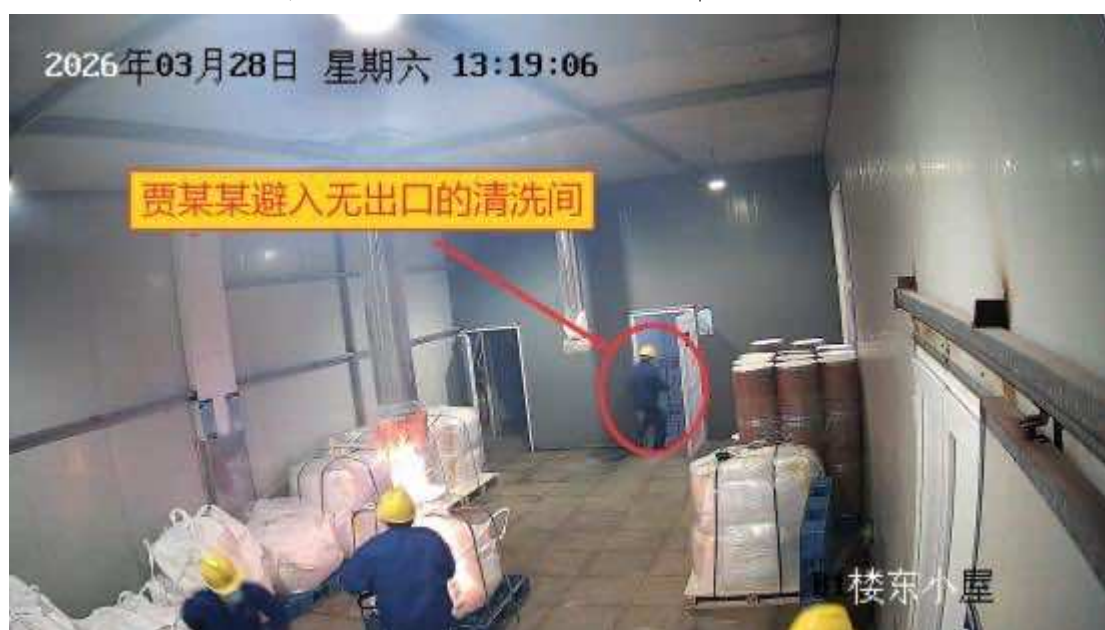
图 14 13 时 19 分 06 秒第一次闪燃火焰消散，袋口持续燃烧

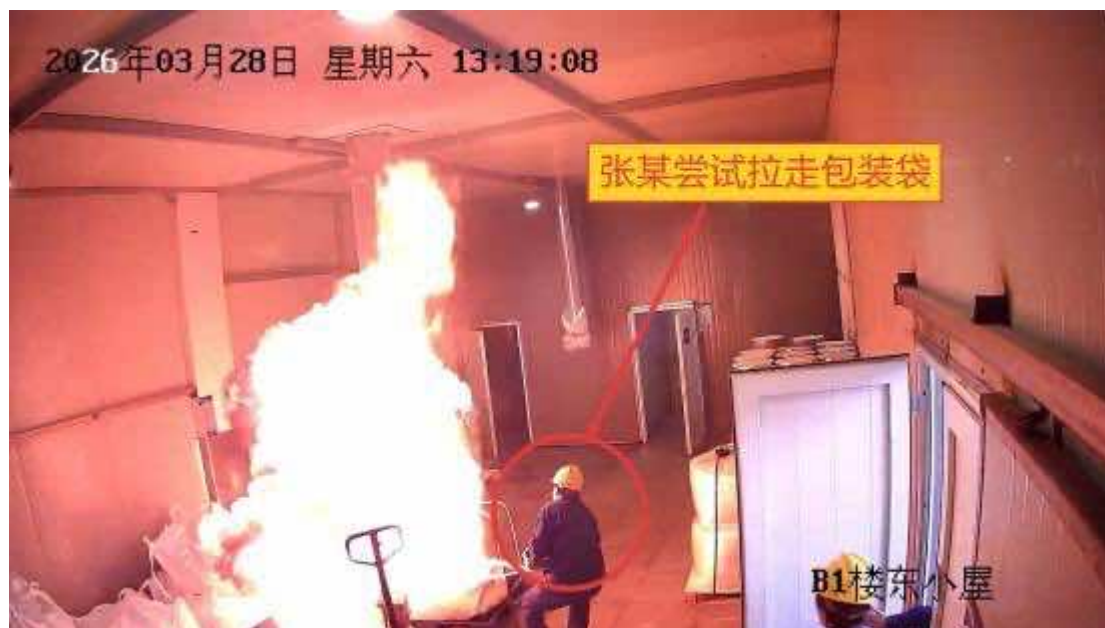
图 15 13 时 19 分 08 秒火势扩大

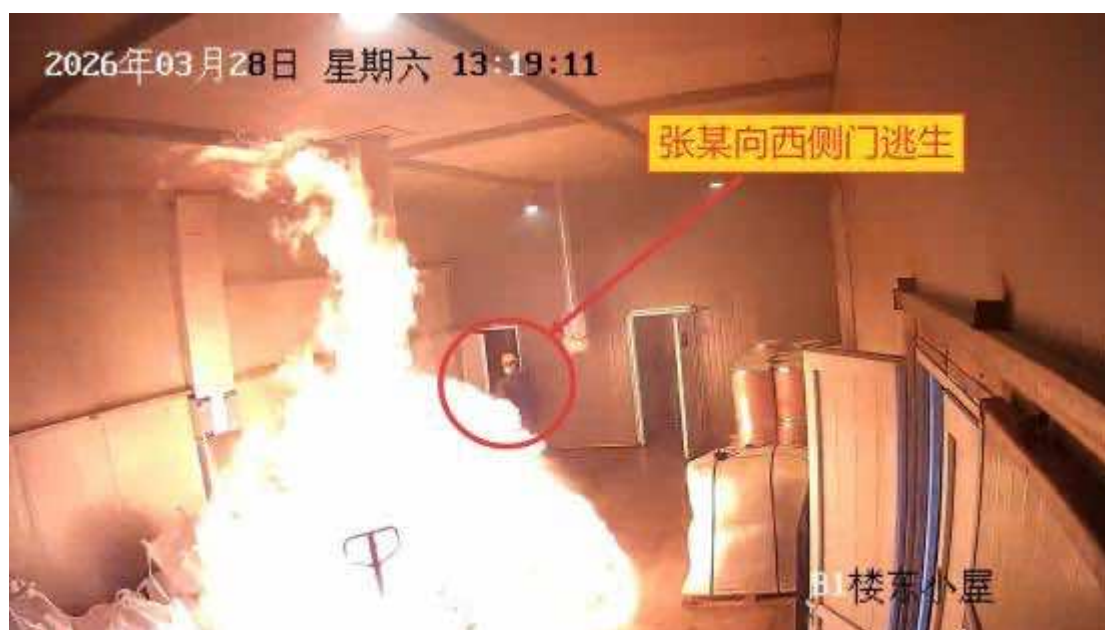
图 16 13 时 19 分 11 秒发生第二次闪燃
