# 东莞石排下二股份经济合作社 3 号厂房装饰装 修工程“4·26”一般高处坠落事故 调查报告

东莞市政府事故调查组

2025 年 10 月

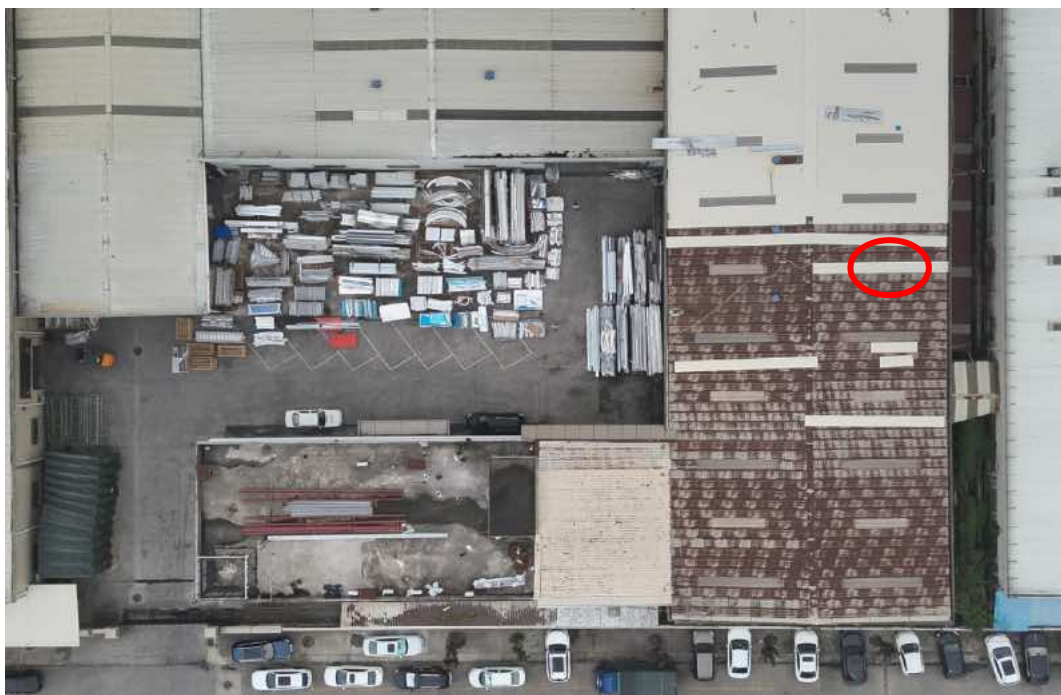
2025 年 4 月 26 日上午，杨超军带领班组人员开始对切割车间厂房房顶加盖彩钢瓦，陈飞格有事未参加班组上午施工。4 月 26 日下午，陈飞格参加施工。17 时 30 分，施工人员开始陆续收拾东西下班。17 时 47 分许，陈飞格在切割车间房顶脱下安全帽、安全带，收拾工具准备下撤，下撤过程中踩中采光板，采光板断裂，陈飞格从高处坠落。

事故现场位于东莞市石排镇石排村下二社 3 号厂房切割车间屋面，死者从切割车间屋面采光板处，坠落到切割车间内部地面，坠落高度为 8.144 米。

图 1 事故现场屋面图

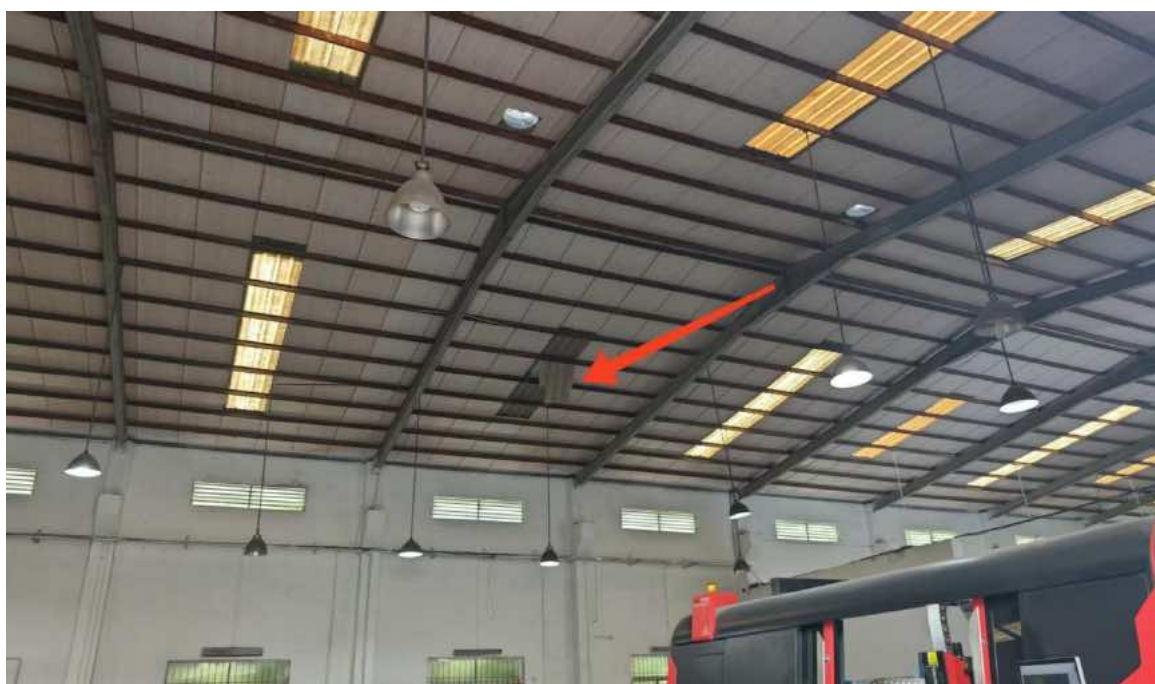
图 2 涉事部位内部现场图

陈飞格安全意识淡薄，忽视作业安全，在未取得特种作业操作证（高处作业）和未正确佩戴、使用安全带、安全帽等安全劳动防护用品<sup>[4]</sup>的情况下违章冒险作业，不慎踏中不具备承载其重量的采光板，采光板断裂后高坠身亡。
