# 双峰县石膏矿业有限公司

## “5·4”一般车辆伤害事故调查报告

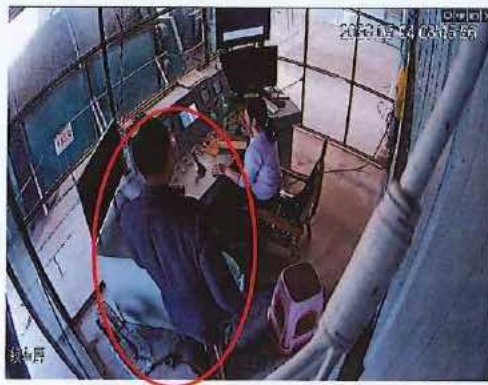
8 时 45 分，吴 进入绞车房拿起信号对讲器（见监控视频截图二），试用正常后告知曾 其将步行下井，需要将箕斗下放至井下 283m 井底处，随后离开绞车房。

图二 8 时 45 分吴永连进入操作室拿对讲器

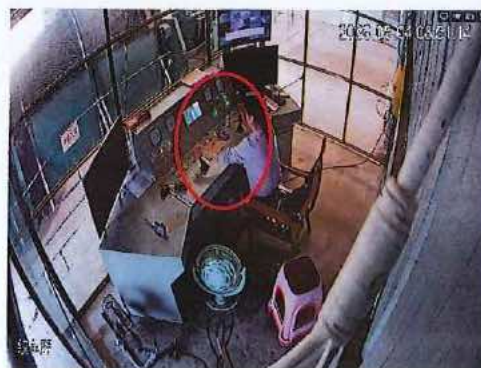
8 时 51 分，曾 接收到吴 发送的下放信号，操作提升机下放箕斗（见监控视频截图三）。

图三：监控显示曾 在绞车房操作台操作提升机下放箕斗。

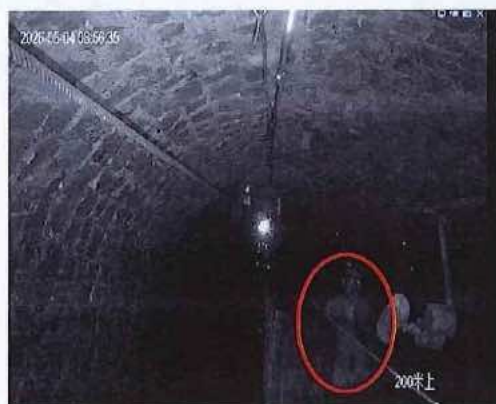
图四

8 时 56 分，吴 乘坐箕斗经过井下 200m 处（见监控视频截图四）。

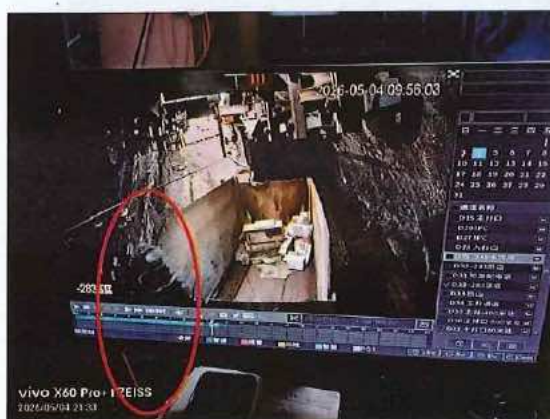
9 时 56 分吴 乘坐箕斗从 283m 井底升井（见监控视频截图五）。

图五：井下 283m 处监控显示吴 乘坐南侧箕斗并坐在车头上准备升井。

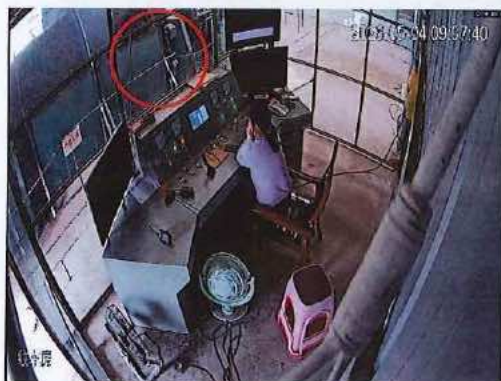
9 时 57 分 40 秒，北侧箕斗下放至距离井口 100m 时，箕斗碰撞井筒冒顶散落在轨道边沿的矸石而脱轨被卡停顿，绞车司机曾 没有发现异常继续操作提升机下放，造成钢丝绳松弛，北侧（箕斗下放侧）滚筒上的钢丝绳松动（见监控视频截图六）。

图六：监控显示缠绕式提升机北侧提升滚筒上的钢丝绳出现松动、跳动。

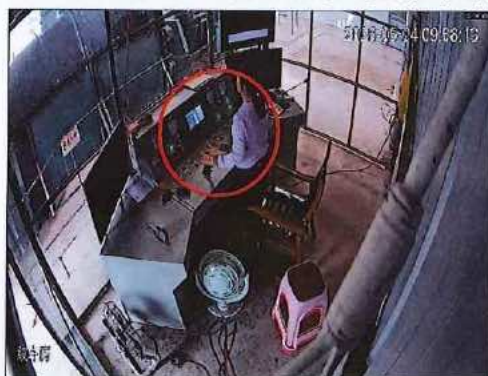
9 时 58 分 12 秒，绞车司机曾 发现异常后停车，北侧滚筒上的钢丝绳处于松弛状态（见监控视频截图七）。

图七：监控显示曾 在操作台进行停车操作。

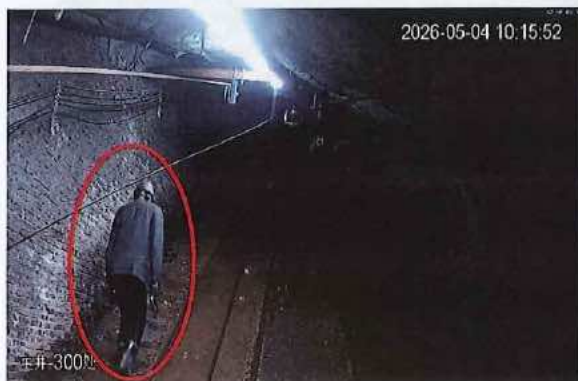
10 时 15 分 52 秒，乘坐在南侧提升箕斗上的吴 看到停车，用对讲机发送提升信号，发现没有反应后下车，沿主斜井北侧轨道步行（见监控视频截图八）。

图八：井下 300m 处监控显示吴 从主斜井井筒北侧缓慢往上行走。

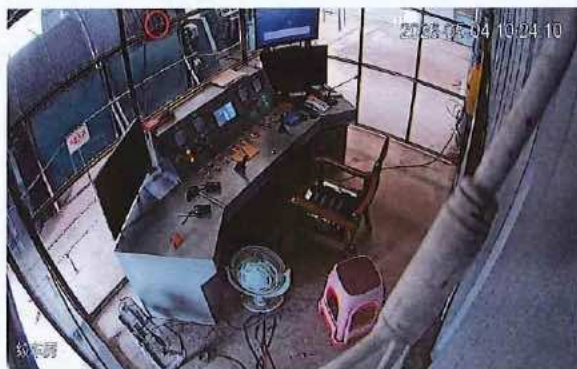
10 时 24 分 10 秒，原卡阻北侧下行箕斗的矸石在箕斗重力作用下滑落，箕斗失去阻挡后飞速下滑，因北侧提升钢丝绳处于松弛状态，箕斗突然下滑导致“蹬绳<sup>2</sup>”（见监控视频截图九）。

图九：监控显示矿井提升机北侧滚筒上松动的钢丝绳突然快速跳动、绷紧。

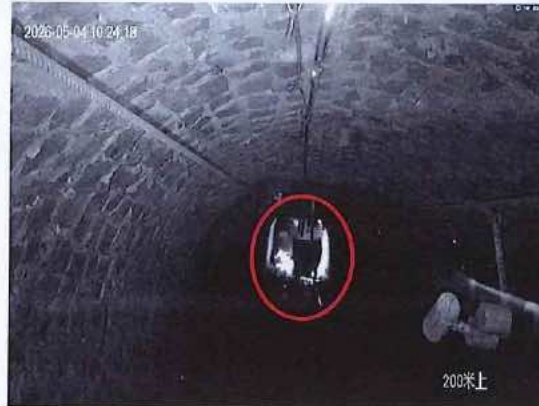
失去钢丝绳的牵引束缚失控，飞速向下滚落（见监控视频截图十）。向下滚落的箕斗将正在井筒行走的吴 伤害致死。

图十：监控显示北边下行箕斗失控后飞速向井底方向滚落。

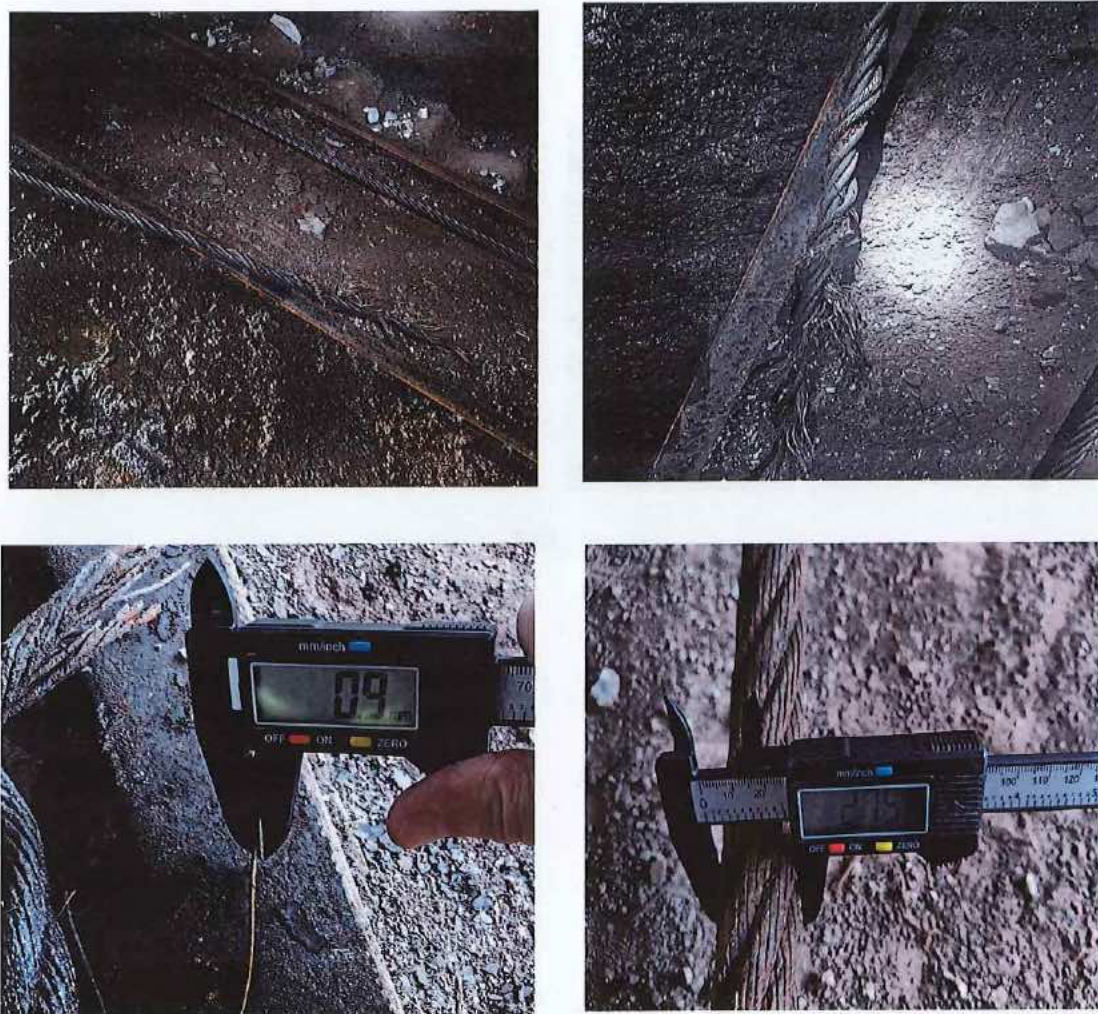
图十一

主井北侧提升钢丝绳在距离井口 42m 处井筒中断裂，断裂处绳股松动变形鼓起，断头不齐整，钢丝呈拉伸针尖状。测量钢丝绳直径 32.8mm（绳股松动变形鼓起处），在断头退后 2m 处测量直径为 27.5mm（磨损更换极限为 27mm），钢丝断头直径 0.9mm，钢丝锈蚀出现麻坑点沟（见图十一）。

（1）主井北侧提升钢丝绳断裂处断头不齐整，钢丝呈拉伸针尖状，系强力拉伸而断裂；

（2）钢丝绳直径测量：断头退后 2m 处为 27.5mm（磨损更换极限为 27mm），钢丝绳锈蚀出现麻坑点沟；

所有停产矿山在恢复任何提升运输作业前，必须委托具有资质的第三方检测检验机构，对主斜井提升钢丝绳、连接装置、防跑车装置、深度指示器、过卷保护等安全设施进行全覆盖检测，出具检测报告报县应急管理局备案。未经检测合格，不得运行。全县其他停产矿山参照执行，2026年12月底前完成。

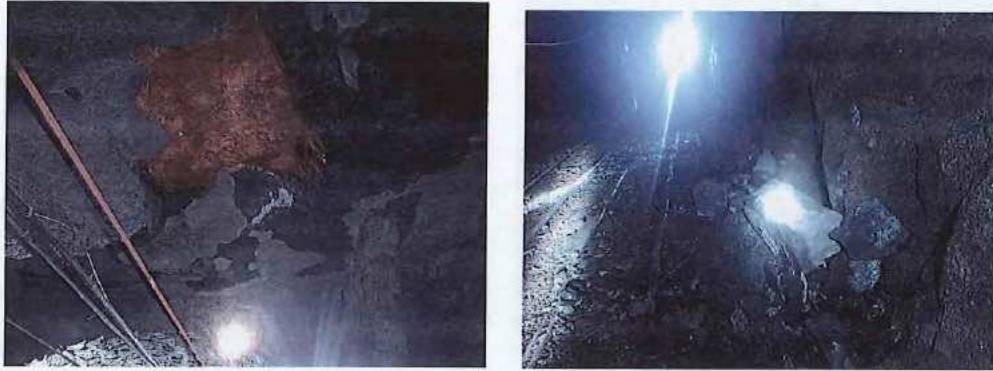
图十二

主斜井在距离井口 100m 处，井筒巷道两侧采用料石砌墙，顶部未支护，巷道中北侧顶部有矸石冒落形成的空洞，轨道边沿有冒落矸石堆积（见图十二）。

必须对提升、运输、通风、排水等系统进行定期检修和维保。特别是长期停用的提升钢丝绳、防跑车装置等，必须按规程进行日检并记录，严禁“带病锈蚀”运行。企业实际控制人必须每月至少组织一次全面的隐蔽致灾因素自查自改，及时清理井筒冒落矸石。

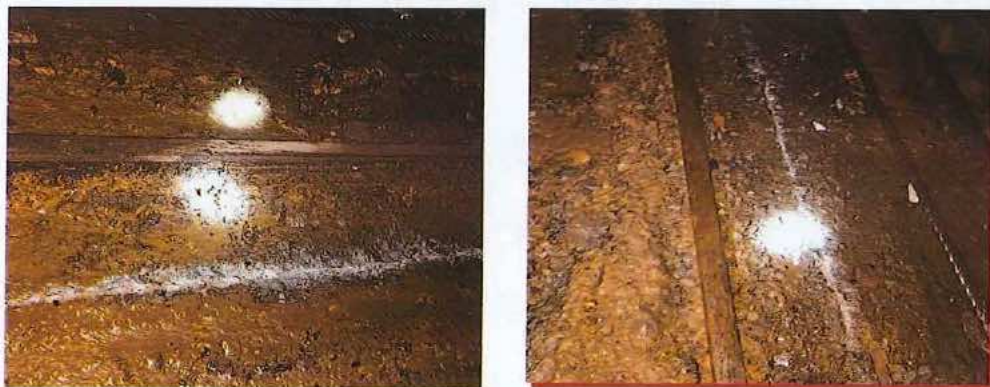
图十三

在距离主井井口 126~131m 位置，北侧轨道中部有明显箕斗擦痕，擦痕长度 5m（见图十三）。

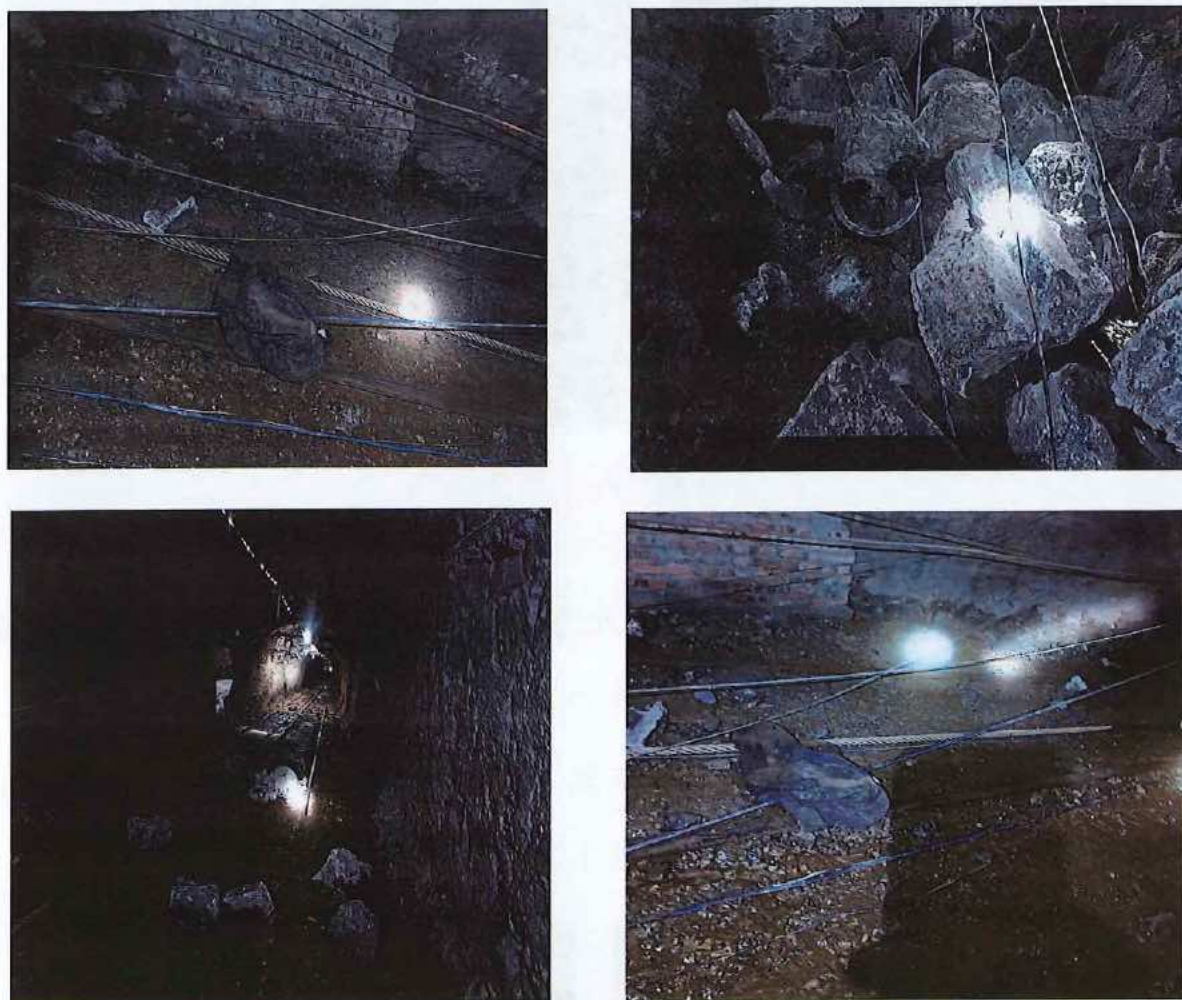
图十四

距离主井井口 480~489.5m 处，巷道南侧砌碇墙体被断绳后滚落的箕斗碰撞倒塌，倒塌长度 9.5m，倒塌料石中有一个损坏的矿帽、衣服、矿鞋等遗留物（见图十四）。

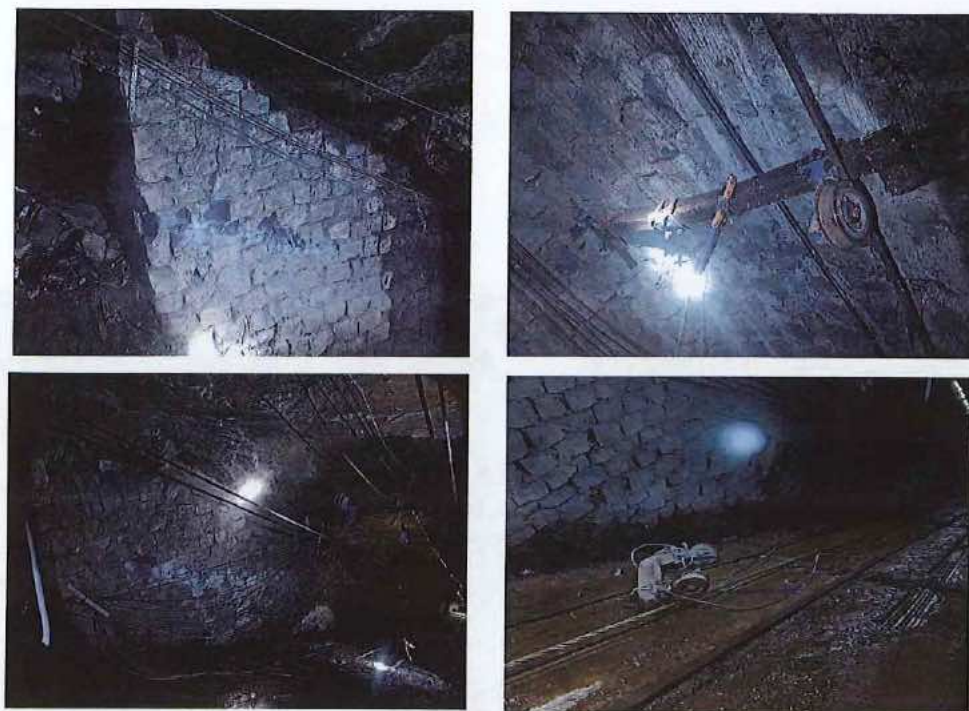
图十五

主斜井井筒多处巷道墙体和架空乘人装置设施被滚落的箕斗撞坏（见图十五）。

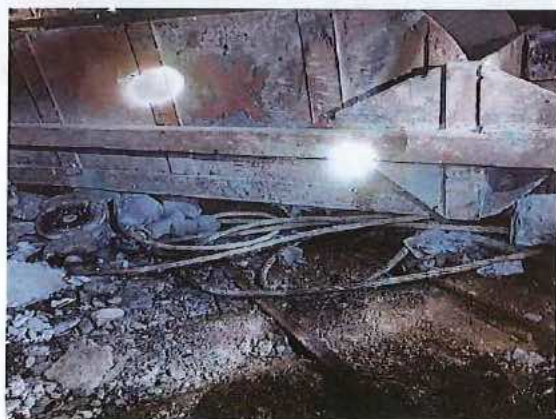
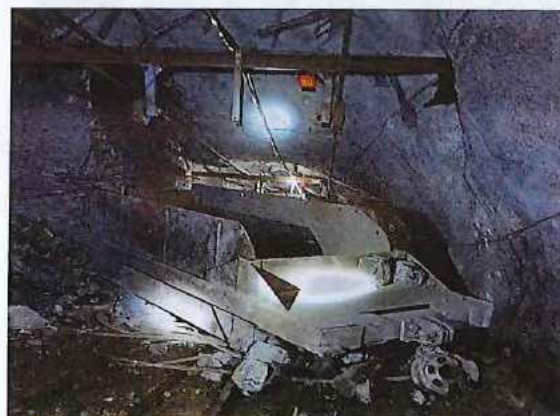
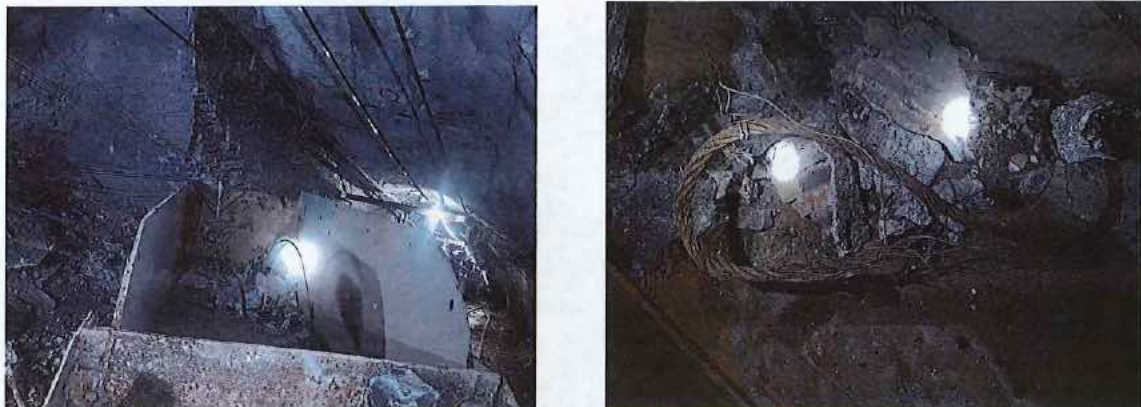
图十六

北侧下行箕斗失控滚落在距离主斜井井口 610m 处的井筒中，箕斗横向卡住在井筒巷道中间，两端卡在双侧巷道墙帮上。断裂后的钢丝绳余绳盘绕压在箕斗下方，钢丝绳断头在车厢内。实测箕斗长 3.5m，宽 1.3m，高 1.2m，前端碰头长 1.1m，宽 1.3m，

箕斗车厢厢体钢板厚 16mm（见图十六）。

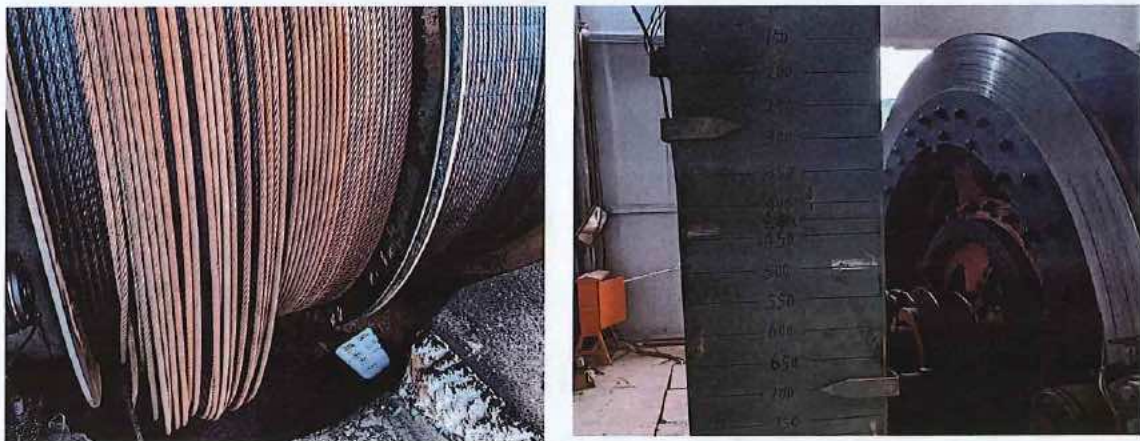
图十七

主井绞车房提升机北侧滚筒上钢丝绳盘圈松动，松圈股数 18 圈，深度指示器显示北侧下放深度 300m（见图十七）。

（3）提升机北侧滚筒上钢丝绳有 18 圈松动；

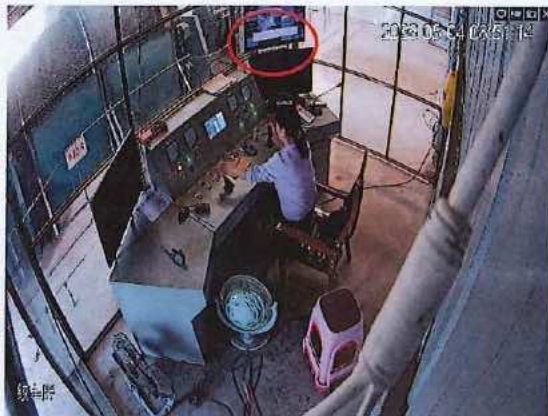
图十八

主井绞车房操作室内操作台台面安装有井筒监控显示屏，北侧上方显示屏能显示监控内容（见监控视频截图十八）。
