# 广州市黄埔区“5·20”一般物体打击 事故调查报告

广州市黄埔区生产安全事故调查组

二〇二二年七月

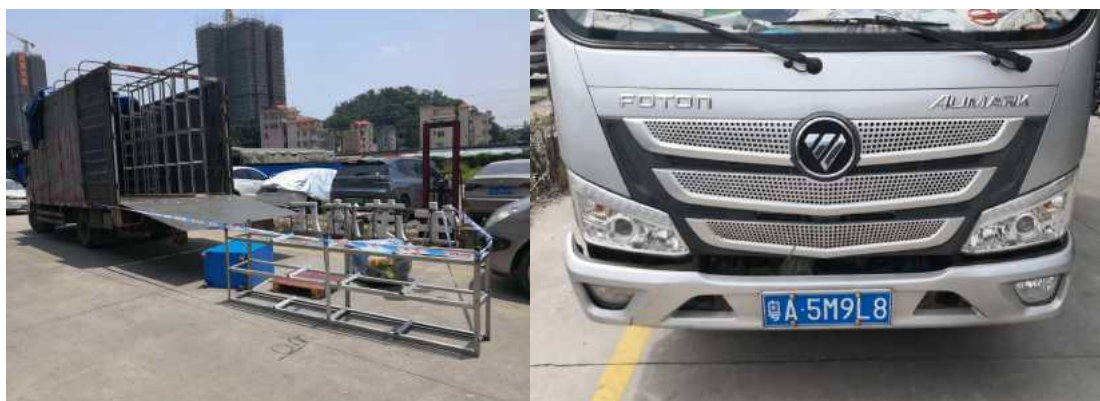
事故现场照片

2. 涉事货车为轻型厢式货车，号牌号码：粤A5M9L8，品牌型号：福田牌BJ5048XXY-FC，所有人及驾驶员为王小平；车辆尾部装有电动升降尾板，长180.0cm，宽220.0cm；尾板处于落下状态，靠近车厢处离地20.0cm，远端贴地（根据事故发生后拍摄的照片，事故发生时尾板处于升起状态，高度与车厢尾部齐平，远端向地面倾斜）；车厢尾部离地高约100.0cm。

3.因事故发生时救援伤者需要，现场货物已被移动过。执法人员进行现场勘验时，现场共有3件货物散落在地面上，分别为：铁质模具柜，长32.0cm，宽44.0cm，高75.0cm，底部四角处装有万向轮，距离尾板落下时远端贴地处25.0cm；木质托盘，长72.0cm，宽60.0cm，高12.0cm，距离尾板落下时远端贴地处94.0cm；扣管机，外层有塑料薄膜包装，长66.5cm，宽44.5cm，高55.0cm，距离尾板落下时远端贴地处140.5cm。

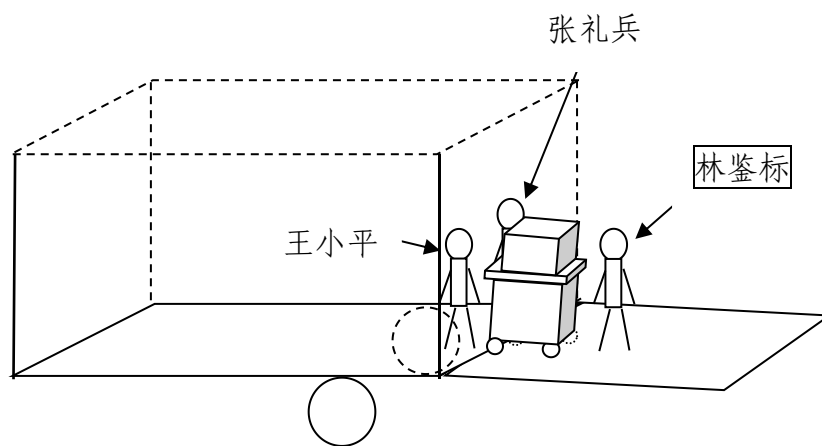
事故现场示意图

1. 事故现场位于广州市黄埔区中山大道东255号自编E4-07/E4-08档口门口，事故发生时，诺诚公司一名员工林鉴标和张礼兵正在进行货物装卸作业，个体货运司机王小平负责货车尾板操作。
