# 龙岗南湾深圳市好给力物流有限公司“9·26” 一般物体打击重伤事故调查报告

龙岗区政府事故调查组

2026 年 1 月 19 日

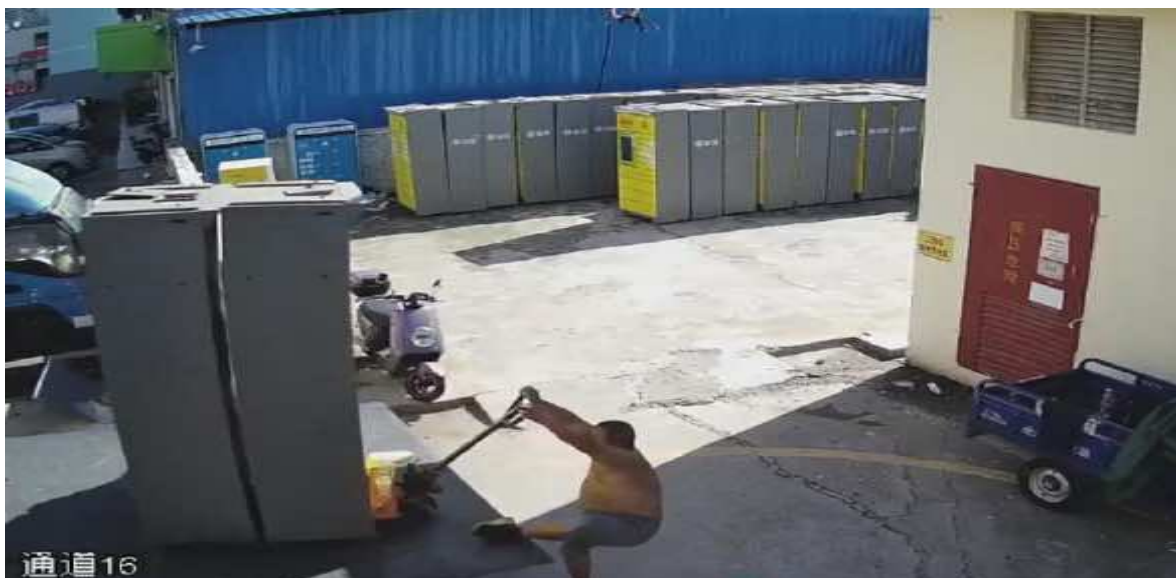
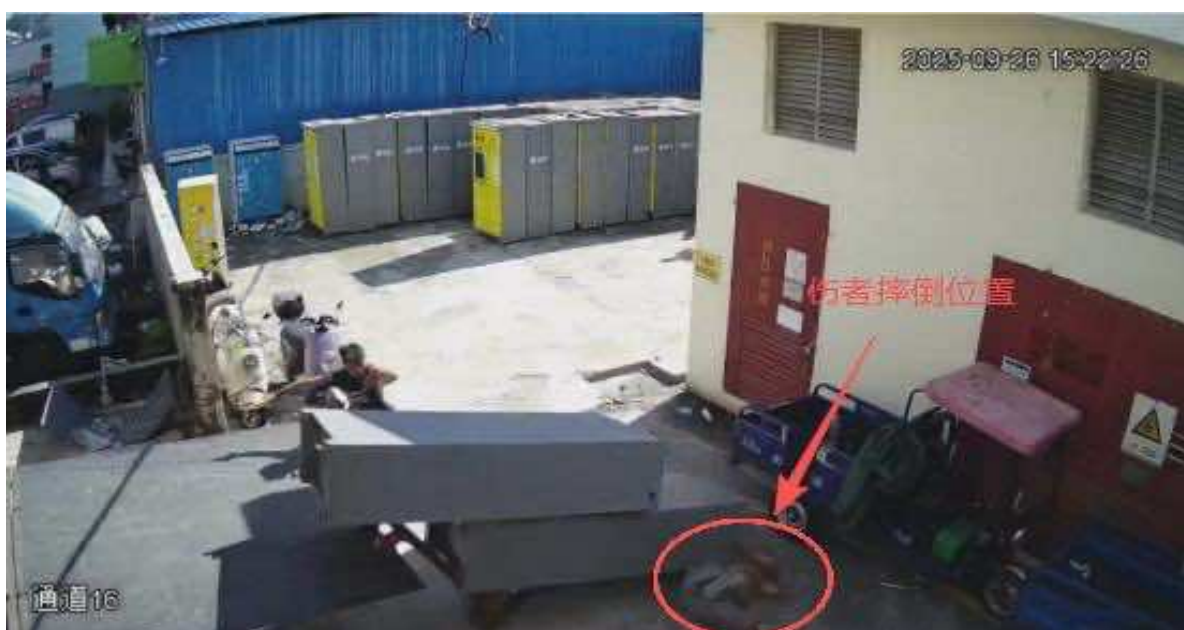
板下落与货厢底板平齐位置，工人跳上升降尾板打开货车货厢门开始卸智能快递柜，莫某莊、李某华等人交替使用手动液压叉车卸智能快递柜。15 时 22 分许，李某华站在货车升降尾板上使用手动液压叉车插入智能快递柜底部，然后从货厢内将智能快递柜拉至升降尾板上，自己站在货车升降尾板的边缘右手搭在手动液压叉车的手柄上，左手扶着手动液压叉车上的智能快递柜，货车升降尾板下落地面过程中，李某华后退踩空不慎从货车升降尾板跌落地面，踩空跌落时双手拉拽手动液压叉车的手柄，手动液压叉车移动，手动液压叉车和智能快递柜从货车升降尾板上掉落地面，跌落地面的李某华躲避不及被智能快递柜砸中。

李某华站在货车升降尾板上进行装卸货物作业过程，未辨识出存在坠落风险，站立在货车升降尾板承载平台外边缘的不安全区域，后退过程中踩空跌落，跌落时双手拉拽手动液压叉车的手柄，手动液压叉车滑动和智能快递柜从货车升降尾板上掉落地面导致事故发生。
