## 桐乡崇福浙江雅雪纺织科技有限公司“5·24”一般机械伤害事故调查报

来源：市应急管理局

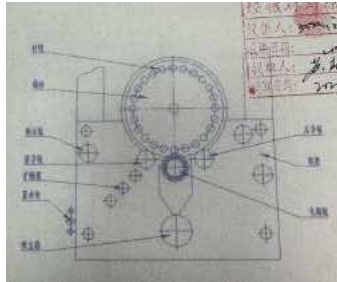
（图一 拉毛机横截面图）

设备名称：ME409型高效起毛机（以下简称拉毛机），生产厂家：浙江海宁纺织机械厂，设备出厂年月：2010年8月，布速：10-26m/min（无级），锡林转速：9130r/min（无级），针辊钢管直径：61mm，针辊数量：24根（其中起毛蹲毛针辊各根），设备有急停按钮。为了提升设备本质安全，雅雪公司在面向锡林的设备外壳设置了一拉线开关。

拉毛机磨针作业时，原本应该静止的锡林突然转动将李\*\*卷入拉毛机。拉线开关启动后的制动时间过长，未能发挥急停作用是发生本次事故发生的直接原因。

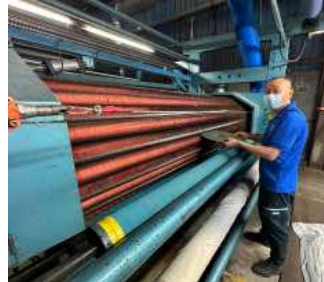
（图二 磨针操作状态）

5月24日，因拉毛车间南侧中间的拉毛机针辊上的针头有磨损，雅雪公司拉毛工\*\*就用砂轮片进行磨针。中午12时42分左右，雅雪公司拉毛组组长沈\*\*喝水时发现\*\*被拉毛机卷了进去，身体趴在前导辊上，双脚离地，手臂卡在锡林针辊下部，脸有部分组织粘在针辊上。
