# 盐田御景佳园项目“8·2”一般 物体打击事故调查报告

盐田御景佳园项目“8·2”一般  
物体打击事故调查组

# 盐田区御景佳园项目“8·2”一般物体打击事故调查报告

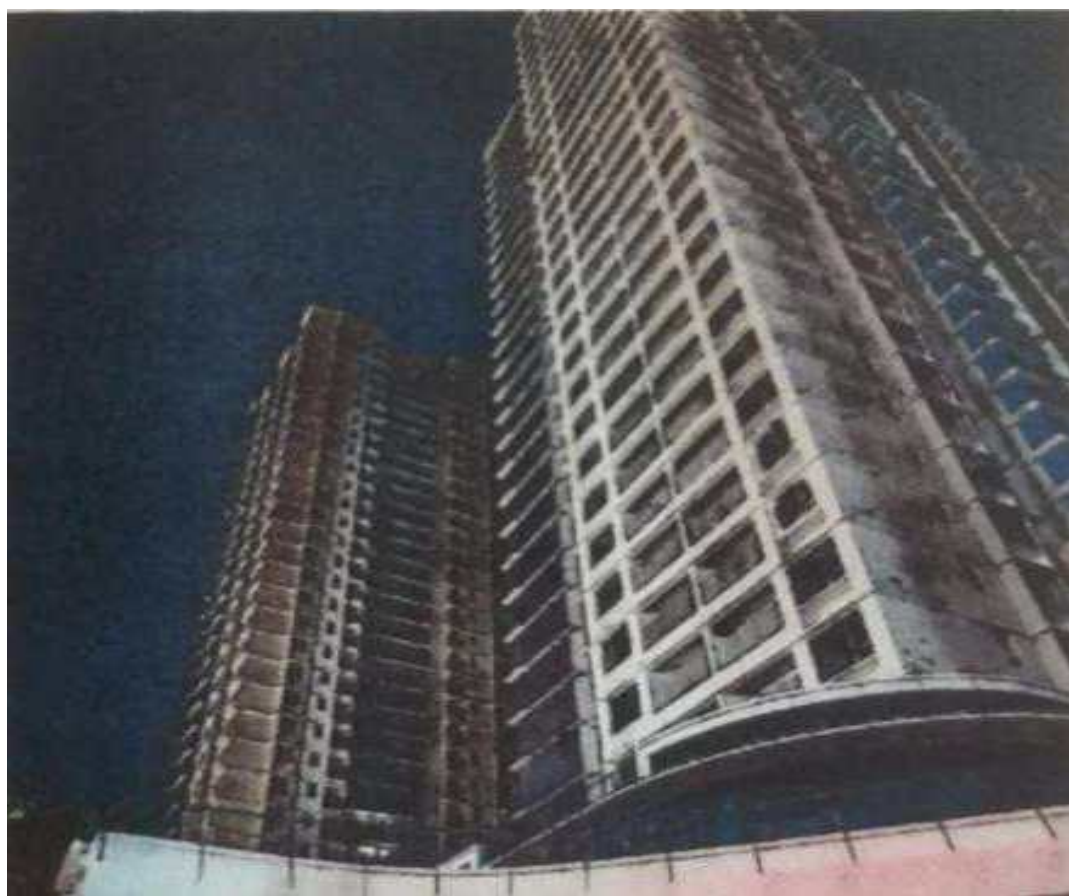
图 3 事发建筑外观图

事故发生在 2 栋 A 座 3 号电梯井道内，发生人员伤亡位置为电梯井 9 层和 10 层中间。截止到事发前，该栋建筑主体结构已基本完成，进入载人电梯安装阶段。

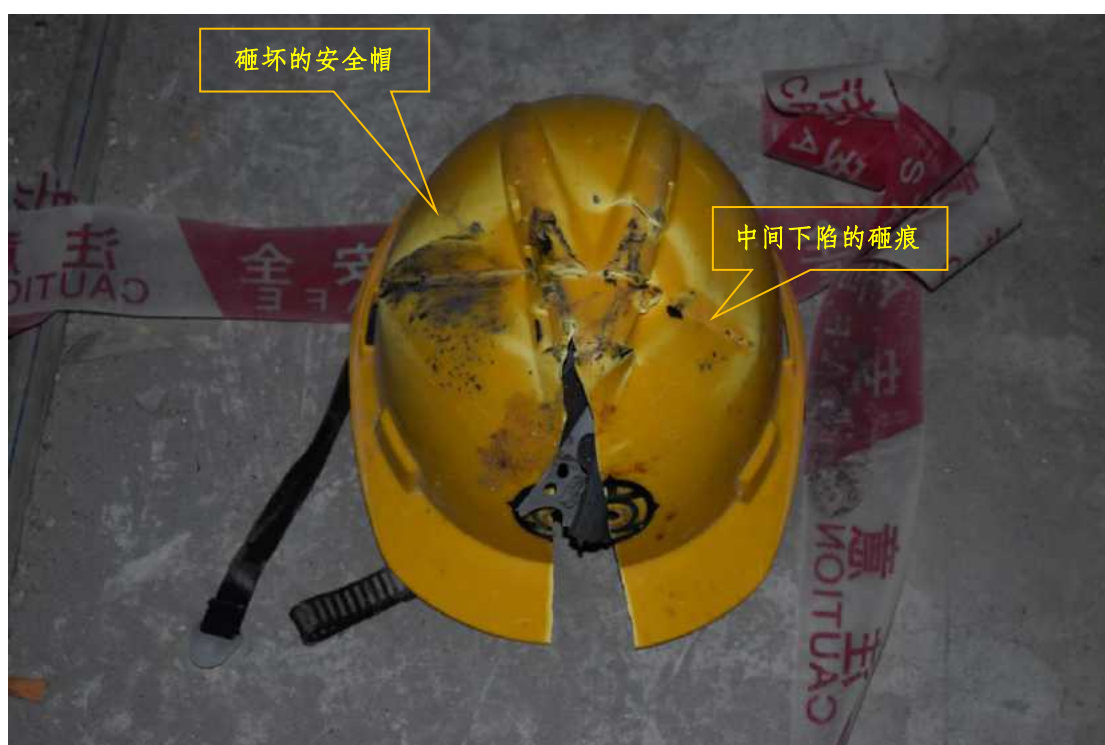
3.轿厢顶的西南角有一黄色安全帽，安全帽中间有一横向下陷砸痕，帽前部中间裂开分为两半，内衬断裂。

图5 砸坏的安全帽

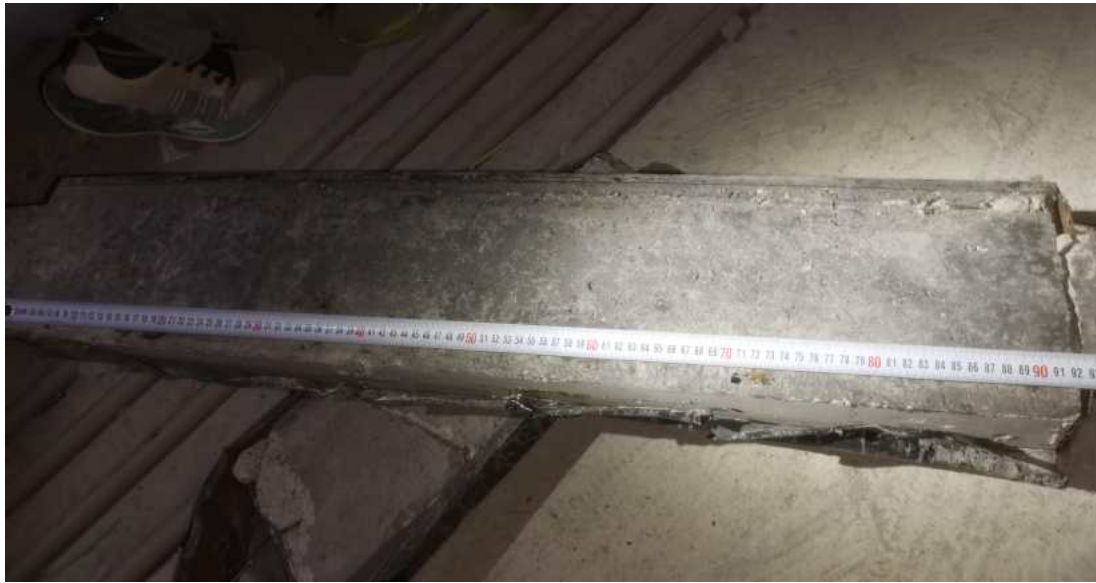
5.实际测量对重块的长、宽、高分别为 104cm、17.5cm、7cm。对重块材质为混凝土，被厚约 1mm 的铁皮三面包裹，

重约 35kg。（见图 6）

图 6 坠落对重块情况

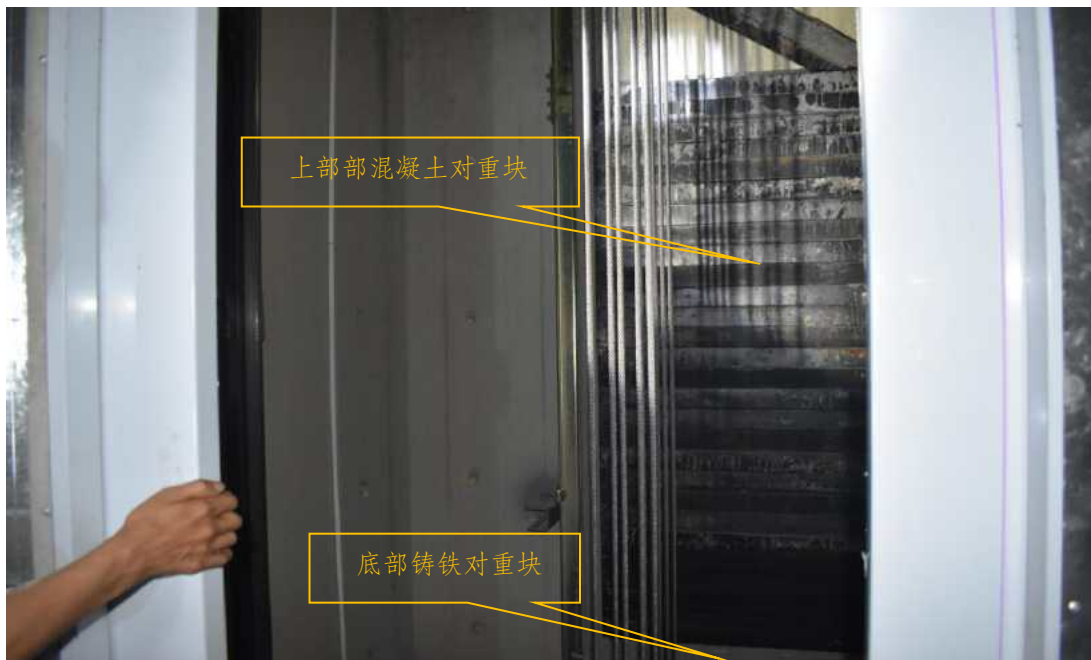
6.事发时电梯对重架位于 21 楼中部，对重架上共 32 块对重块，分别由位于下部的 9 块铸铁材质对重块和上部的 23 块混凝土材质的对重块组成。（见图 7）

图 7 对重架上对重块分布情况

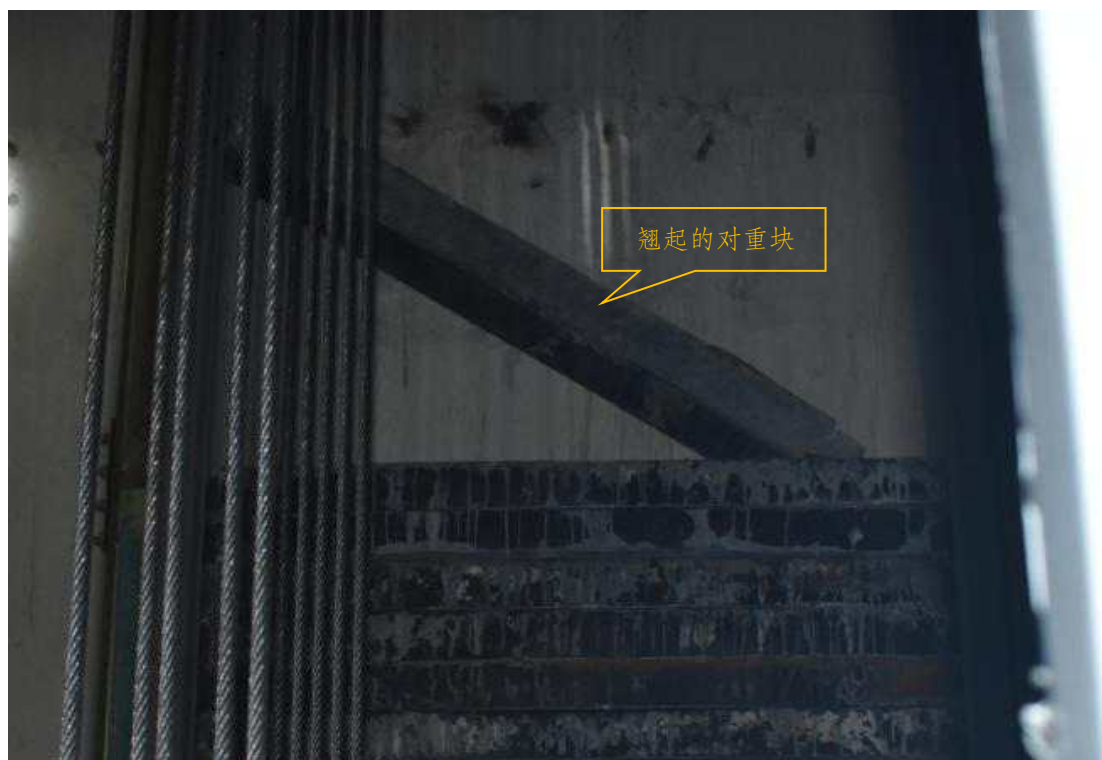
7.对重架最上面的对重块一端翘起，以约  $35^{\circ}$  角斜置于下面对重块上。经勘察，该对重块靠电梯井壁侧铁皮上存在

4处刮蹭挤压变形的划痕。整个对重块未见相关固定措施。  
(见图8、图9)

图8 对重架最上一块对重块的情况

1.直接原因：一是施工人员安全意识淡薄，电梯安装时未对电梯对重块进行固定；二是电梯井后壁遗留有突出的钢筋头；作业人员在电梯轿厢顶上操作电梯上行时，被突出的钢筋头刮蹭后脱落的对重块砸中导致死亡。

（四）确保安装工艺质量。电梯安装施工单位应严格按照相关安装工艺要求开展施工，特别是电梯对重块的安装，吸取此次事故的教训，严格落实固定措施，确保对重块稳固，杜绝坠落风险，且要举一反三，搞好安装过程隐患排查工作，杜绝事故发生。
