# 浙江武义伟嘉利工贸有限公司“4·17” 重大火灾事故调查报告

浙江省人民政府事故调查组

2023 年 7 月

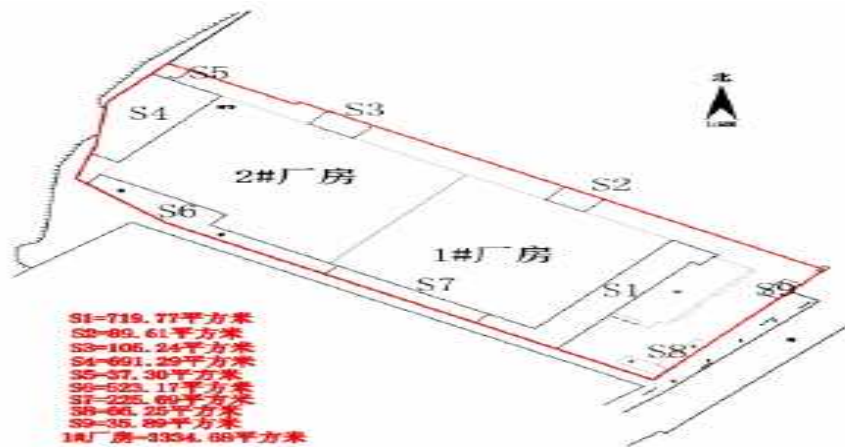
图三：违法建筑示意图

**4.违法搭建情况。**伟嘉利公司厂区内共有 9 处违法建筑（见现场勘测图 S1-S9），违法建筑总面积为 2494.21 平方米。其中 1#、2#厂房四周消防通道上共有 7 处（S1-S7），S1-S6 共 6 处为 2023 年 1 月 2#厂房竣工验收后逐步搭建，S7 为 2022 年 7 月 1#厂房建成后搭建。

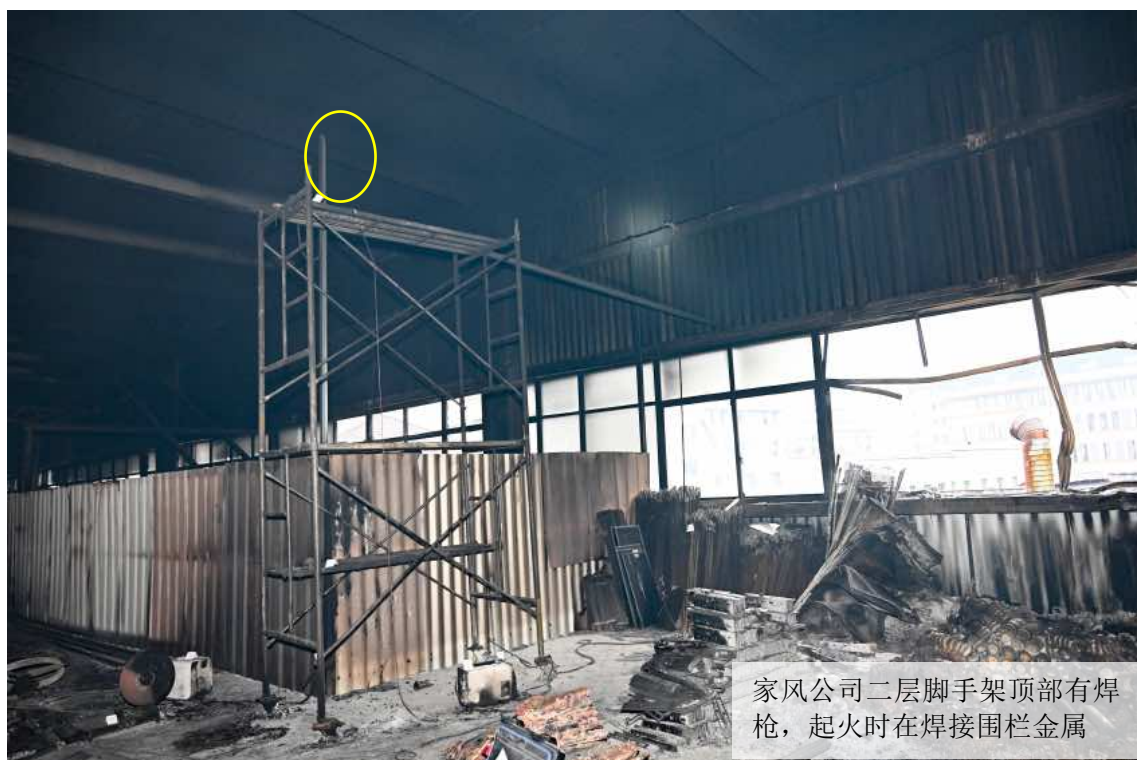
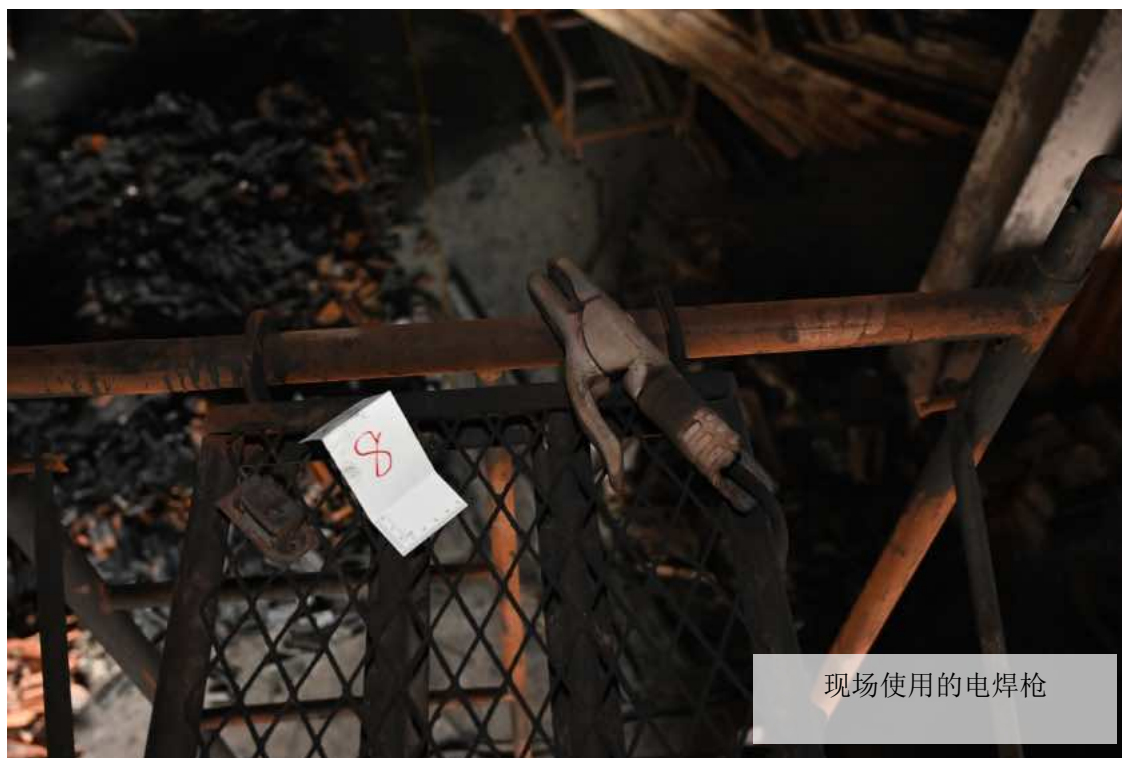
图四：家风公司二楼电焊作业现场

2023年4月17日14时1分许，家风公司雇佣的电焊工在二层违章电焊作业产生的高温焊渣掉落到一层，引燃放置在拉丝漆喷漆台旁使用过的拉丝调制漆引发火灾。

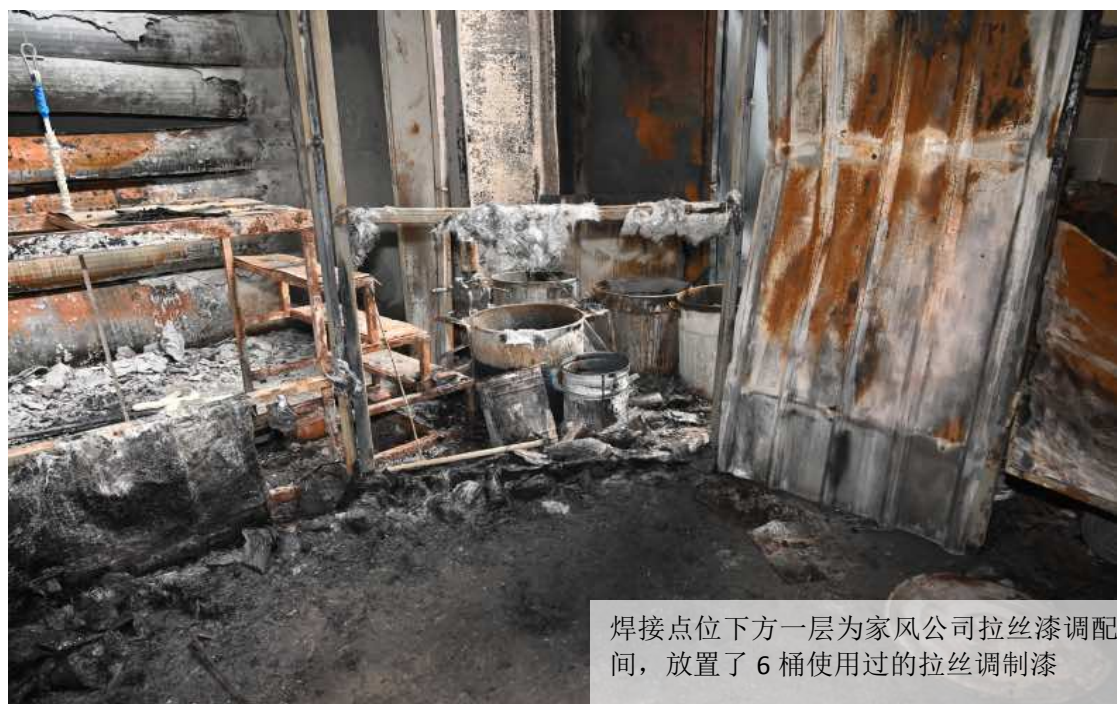
图六：家风公司电焊作业下方一楼拉丝漆调配间

管理<sup>[15]</sup>。（2）违规储存、使用易燃易爆危险化学品。稀释剂等易燃危险化学品未按规定存放在专门场所<sup>[16]</sup>，在调漆间超量存放<sup>[17]</sup>。调漆间设置不符合建筑设计规范，无防爆、防燃措施<sup>[18]</sup>。

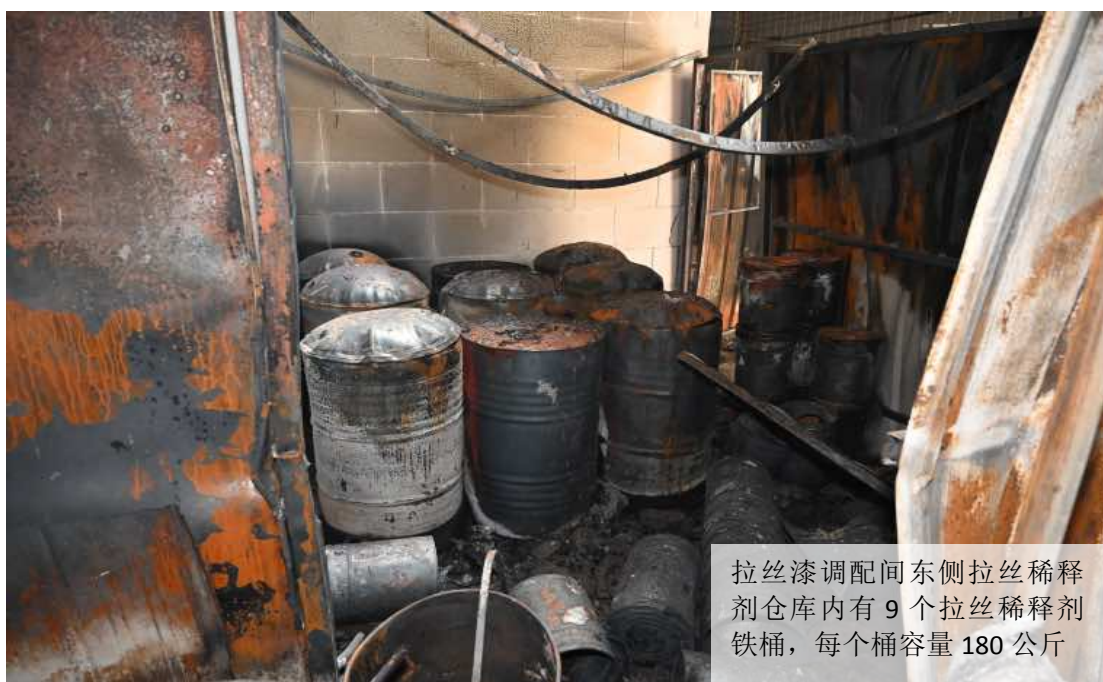
图七：家风公司一楼拉丝稀释剂仓库

一是起火物质燃烧猛烈，起火后先后引燃了使用过的6桶拉丝调制漆、可燃的玻璃纤维瓦以及存放在拉丝稀释剂仓库的0.9吨以上桶装拉丝稀释剂与油漆，起火后猛烈燃烧，产生大量一氧化碳、甲醛等有毒有害的浓烟。二是“烟囱效应”烟气扩散快，一层起火处与二层有生产流水线连通，形成高度达15米的垂直立体空间；厂房南北两侧的两台货梯未设置电梯层门及实体墙电梯围护结构；南北两侧疏散楼梯未封闭；一层起火后，高温有毒烟气直接通过生产流水线连通处、电梯井和疏散楼梯等处快速蔓延扩散至二层三层。
