# 关于宝安新桥万丰社区中心路1号2栋“3·26” 一般高处坠落事故的调查报告

宝安新桥万丰社区中心路 1 号 2 栋 “3·26”  
一般高处坠落事故调查组  
2025 年 5 月 28 日

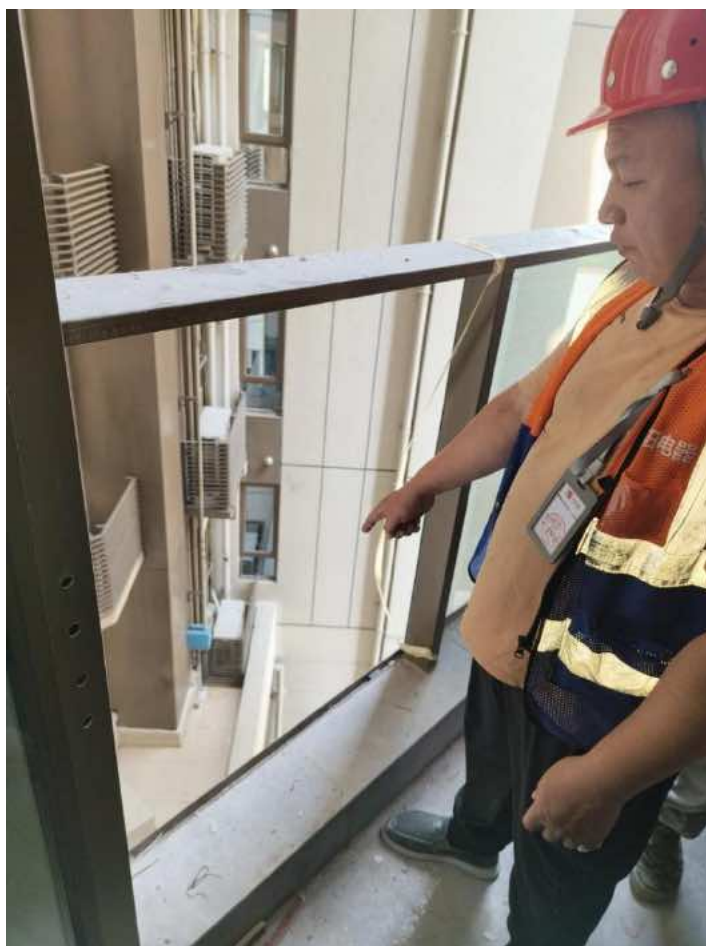
1.经现场勘查测量，涉事阳台离落地处高约7米，玻璃护栏缺口（坠落处）高约1.12米，宽约1.06米。2楼平台玻璃护栏被击碎，系救援需要，未发现属于4楼阳台玻璃护栏的碎片。

图1 涉事阳台玻璃护栏缺失

上的玻璃有裂纹，存在安全隐患，于当天拆除玻璃，在对应位置设置木板围挡并张贴安全警示标志后，填报申请单向供应商订购玻璃。

工人邓某安全意识淡薄，进入作业现场后移除 405 房阳台护栏玻璃缺失位置的木板围挡，导致其在作业过程中不慎从该玻璃

缺口处坠落至 2 楼平台，造成本起事故。

3.加大对作业现场的安全隐患排查力度，对查出的安全隐患要及时整改。
