# 信丰县城北农贸市场“4·24” 一般坍塌事故调查报告

信丰县政府事故调查组

2026年9月

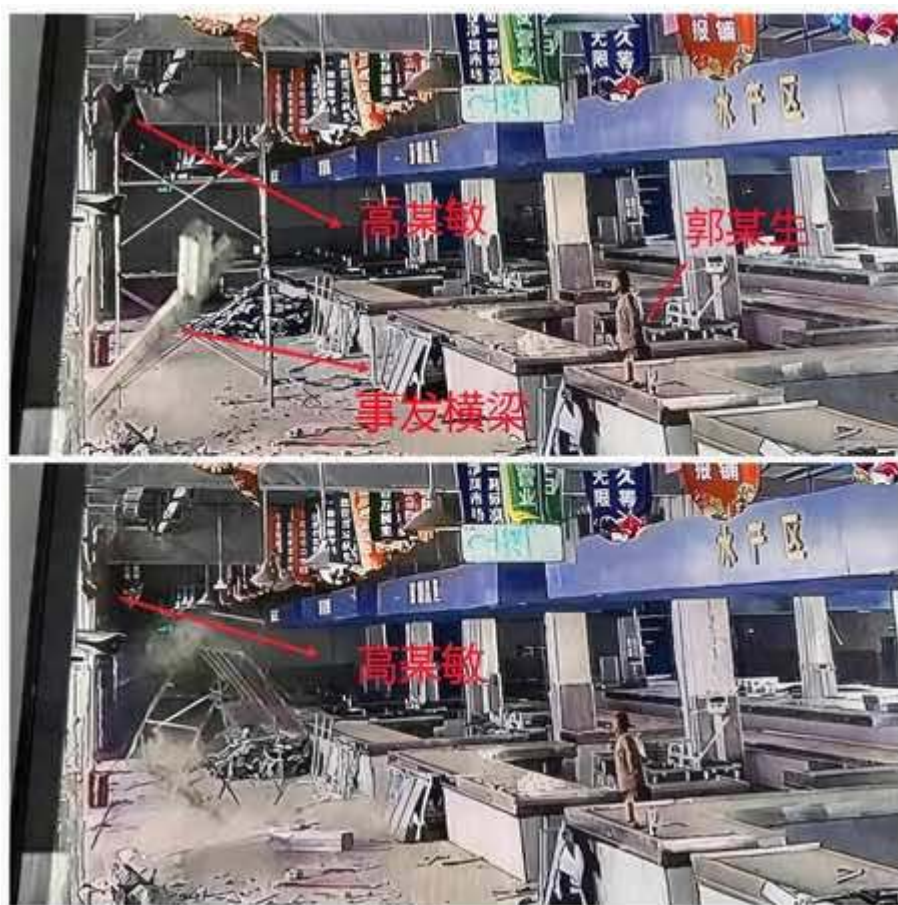
图1：涉事商铺事发现场图

4月24日上午，郭某生清运垃圾2车。当日下午，高某敏未佩戴安全帽及安全绳，站在高约3米的脚手架上对涉事商铺门过梁实施拆除作业。监控视频显示：15时30分许，高某敏使用铁锤砸门过梁过程中，门过梁突然整体倾倒并砸向脚手架；高某敏见状，右手单手迅速抓商铺前梁（此时左手持铁锤，视线朝向门过梁倾倒方向）；门过梁砸中脚手架后支柱，导致脚手架整体坍塌倾倒；第二层脚手架向后坍塌倾倒时，二层护栏绊到高某敏双脚，使其双脚向后甩起后惯性向前甩（此时高某敏右手仍抓着前梁），因失力背部朝下、后脑勺着地跌落在楼面，当场昏迷，耳部、头部有鲜血流出。郭某生发现后，立即上前查看，并拨打120急救电话将高某敏送至信丰县人民医院救治。

高某敏安全意识淡薄，高处作业拆除涉事商铺室内门过梁时未佩戴安全帽、未系安全绳，未按照操作规程实施拆除，未确认结构稳定性，违规使用铁锤直接锤击门过梁，未采取有效的下落控制措施即切断门过梁两端的钢筋支撑，导致门过梁整体受力失衡发生倾倒；倾倒的门过梁砸中脚手架造成脚手架整体坍塌，高某敏未能及时有效避险，导致其从脚手架背部朝下、后脑勺着地跌落，是造成此次事故的直接原因。

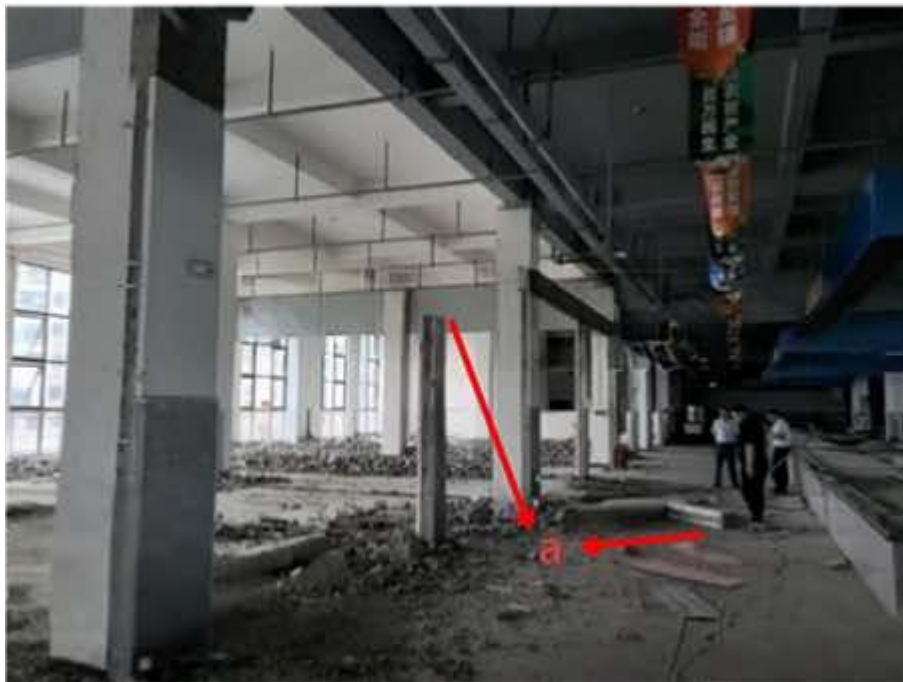
图2：涉事商铺平面示意图

经现场勘查，涉事商铺位于信丰县城北农贸市场二层东面靠窗处，开间约8.4米，进深约13.6米，层高约6米，结构为框架结构。图纸显示为米制面铺位，各铺位每间分隔成4.2米，商铺门采用铝合金玻璃门，各间之间采用100厚1.5米高砖墙分隔。二楼铺位出租改成其他用途，需对原有商铺铝合金玻璃门、柱、门过梁、1.5米高分隔墙进行拆除。现场1.5米隔墙已全部拆除，砖块大部分未清运；第一根门过梁已全部拆除，事发是第二根门过梁导致的，中间的构造柱下段与上段连接面相对平滑（图2标注a处），未发现钢筋折断痕迹。

1.经核查赣州瑞景置业发展有限公司提供的规划图和电子版施工图。在3号楼2层楼面，a6轴线交aN-aQ轴线未标注有该门窗及柱和过梁内容，未标注门相关参数，仅在铺位之间设有1.5m高分隔墙。

2.根据鼎正建筑设计有限公司出具的《房屋鉴定报告》（鼎正鉴字〔2026〕赣1000号），对涉事商铺构件质量鉴定，评定信丰县城北农贸市场3号楼二层商铺的a6轴交aK-aQ轴过梁及构造柱构件承载力和质量不符合规范要求 and 设计图结构说明要求。

3.赣州瑞景置业发展有限公司作为信丰城北农贸市场产权人，开发建设的3号楼二层涉事商铺a6轴线交aN-aQ轴过梁及构造柱构件不满足《混凝土结构设计规范》（GB 50010-2010）<2015年版>中4.1.2，框架柱植筋深度和锚固力不满足《混凝土结构后锚固技术规程》（JGJ 145-2013）。

1.赣州瑞景置业发展有限公司。涉事商铺构件质量不符合规范要求 and 设计图结构总说明要求。建议县“两违”整治办对该公司涉事商铺构件问题依法依规查处。
