# 东莞横沥横沥村新塘路 15 号铁皮厂房“7·22” 一般火灾事故调查报告

东莞市政府事故调查组

2025 年 10 月

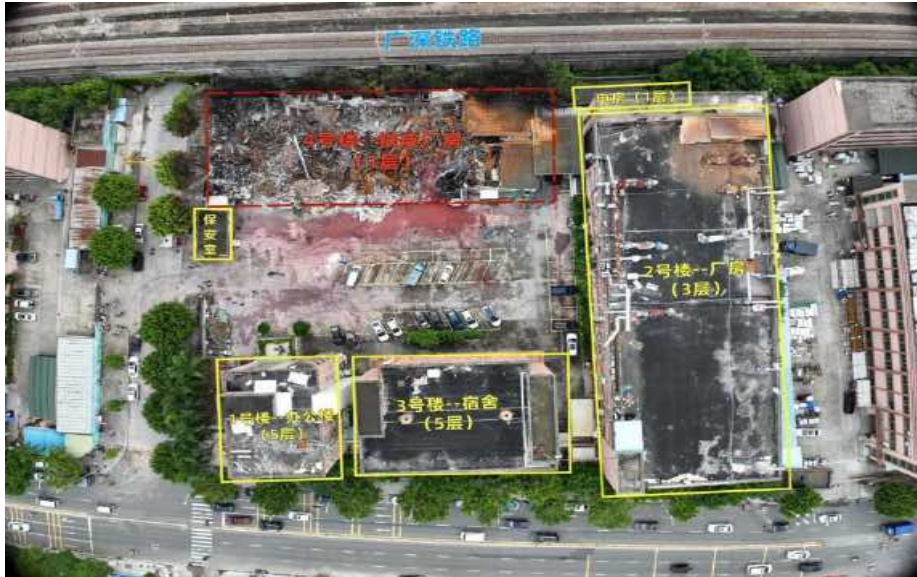
图 1 涉事地块俯瞰图

**2.起火建筑物基本情况。**东莞市横沥镇横沥村新塘路 15 号厂区（以下简称厂区）4 号楼（图 1），为单层砖墙、钢结构铁皮封顶厂房，层高 4.37 米，总建筑面积约 1200m<sup>2</sup>。4 号楼长边和广深铁路平行，距铁路路堤挡墙约 7 米<sup>[6]</sup>；厂房内部用砖墙分隔为 4 个区域。经查，4 号楼于 2007 年建设完成，总建筑面积约 900m<sup>2</sup>。2018 年，通得公司对 4 号楼进行改扩建，增加建筑面积约 300m<sup>2</sup>。截至目前，4 号楼未办理报建手续，未办理消防设计审查和消防验收手续，未纳入横沥镇历史遗留违法建筑信息普查台账。

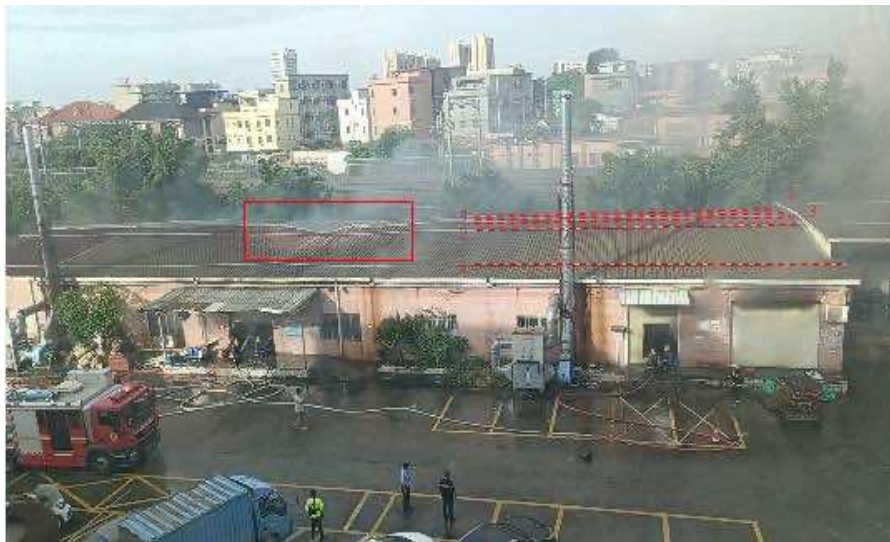
图 2 厂区员工在宿舍拍摄的照片视频

（1）视频分析。2025 年 7 月 22 日 7 时 30 分许，德龙福公司仓库中部位置最先出现烟雾，内部火光逐渐猛烈并向周边蔓延。通过现场视频对比，最先起火区域为仓库铁皮顶槽中部 3 至 4 铁槽之间下方。蓝骑消防员拍摄的相片及视频显示：最先起火的部位位于涉事厂房中部附近。
