## 商河县郑路高商高速公路建设项目“8·16”一般 物体打击事故调查报告

编制单位：商河县政府事故调查组

编制日期：2023年10月13日

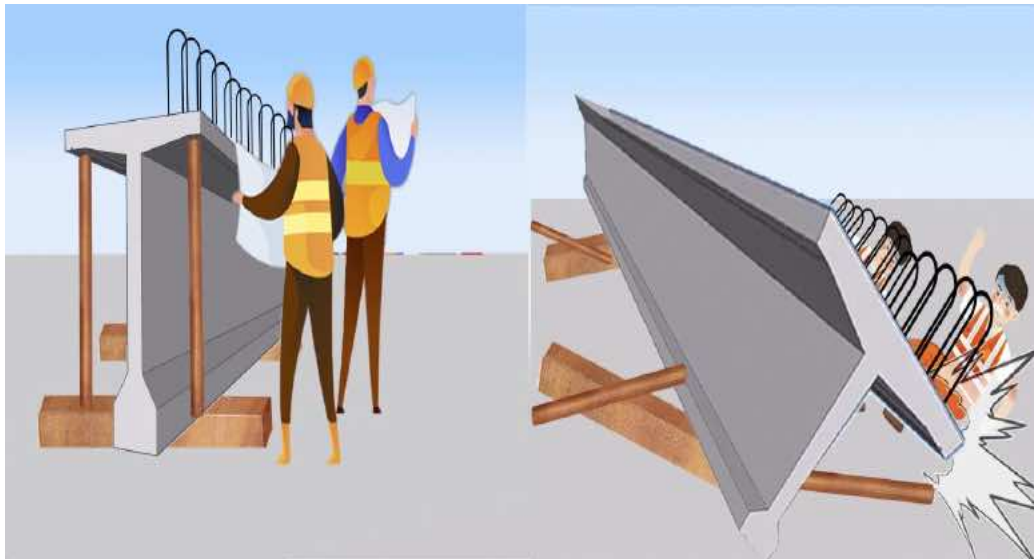
图1: 事故现场示意图

事发位置位于高青至商河公路项目第三合同段K32+110处，山东一诺源路桥有限公司专业分包的梁板架设作业现场。事故发生前几日商河县普降中到大雨，事故发生当日施工场地有多处水坑，作业处地面承载能力不符合梁板架设施工要求。事故致因物为桥梁梁板边梁，梁板规格长16米，高0.9米，呈T字型，上端宽约1.2米，一侧预制环筋高约0.5米，下端宽约0.35米，总

重量约23吨。梁板与地面之间使用枕木进行了支垫，梁板两端使用圆木进行了支撑固定。

成后，王\*云见天色渐黑，于是安排工人将第3片梁板卸至地面并使用圆木进行了固定支撑，待第二天再架设。19时30分，王\*云和张\*强查看梁板固定情况时，梁板忽然倾倒将王\*云和张\*强砸中。

事故直接原因是：山东一诺源路桥有限公司施工负责人王\*云未履行作业审批手续，在地面承载能力不稳定情况下违章组织施工作业，检查梁板稳固情况时安全意识淡薄，风险辨识不到位，梁板倾倒将王\*云和张\*强砸中，导致事故发生。
