清城东城清远飞鱼体育俱乐部管理有限公司  
“8·29”一般淹溺事故调查报告

清远市清城区人民政府调查组

2025 年 12 月

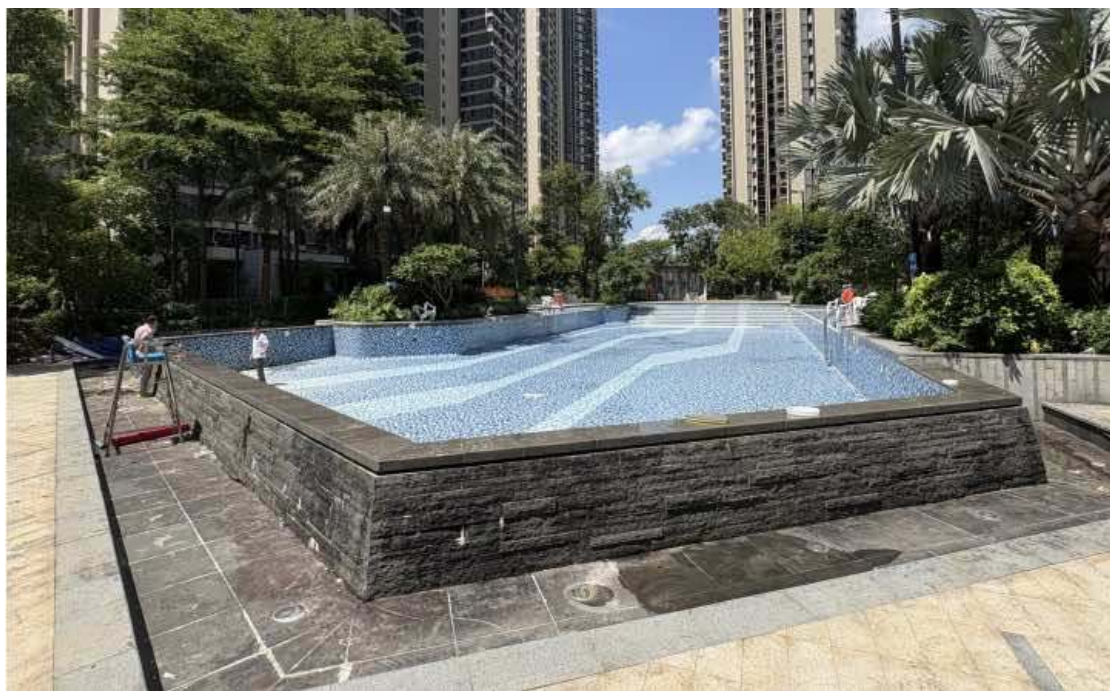
（图一：涉事游泳池全貌）

1. 根据监控视频显示，事发当天天气晴朗，视线环境良好。
2. 涉事游泳池为成人及儿童池，属于室外游泳池，场地整体面积 675 平方米，其中纯游泳池区域面积 475 平方米。
3. 事发时，游泳池水位深度约 1 米，游玩儿童约 13 人，救生人员 2 人。
4. 经现场勘察和询问现场人员核实，涉事回水管口安全防护罩缺失。

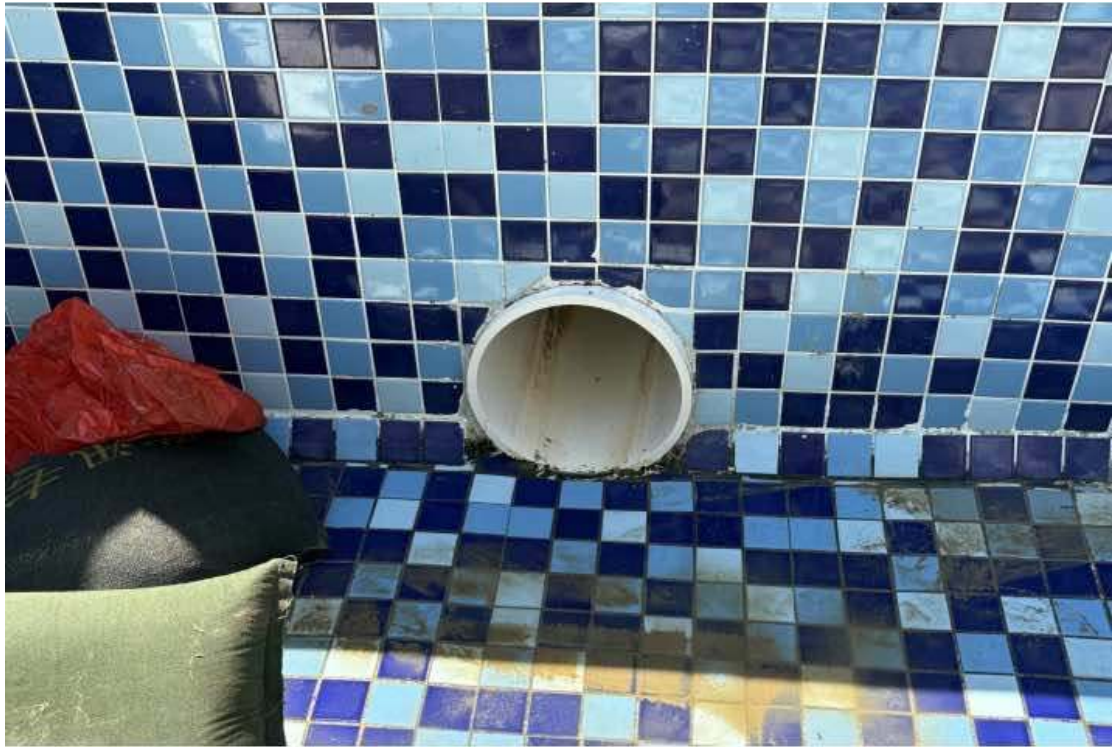
(图二：涉事回水管口在游泳池南边池壁底部位置，直径25cm)

一是飞鱼体育公司明知涉事回水管口安全防护罩缺失，不符合《体育场所开放条件与技术要求第1部分：游泳场所》5.8条件<sup>1</sup>，仍然开业经营；二是廖某楠属于未成年人，安全意识比较淡薄，对游泳池潜在的风险和防范措施认识不足，未能及时预判回水管口存在的风险，有主动靠近游泳池回水口行为，造成本次淹溺事故的发生。

<sup>1</sup>《体育场所开放条件与技术要求第1部分：游泳场所》5.8条：游泳池内的排水设施应设置安全防护罩。

（一）飞鱼体育公司要深入学习《中华人民共和国安全生产法》《经营高危险性体育项目管理办法》《体育场所开放条件与技术要求 第1部分：游泳场所》（GB19079.1—2013）等法律法规，完善内部安全生产职责体系，将公司内部管理规定落到实处。对公司内部开展安全生产检查自查自纠，及时消除安全隐患。加强经营场所巡查工作，增加从业人员的安全培训，提高职工的安全生产意识，健全和实施安全生产规章制度，强化经营活动安全监督管理工作，提升安全生产水平，确保安全生产。

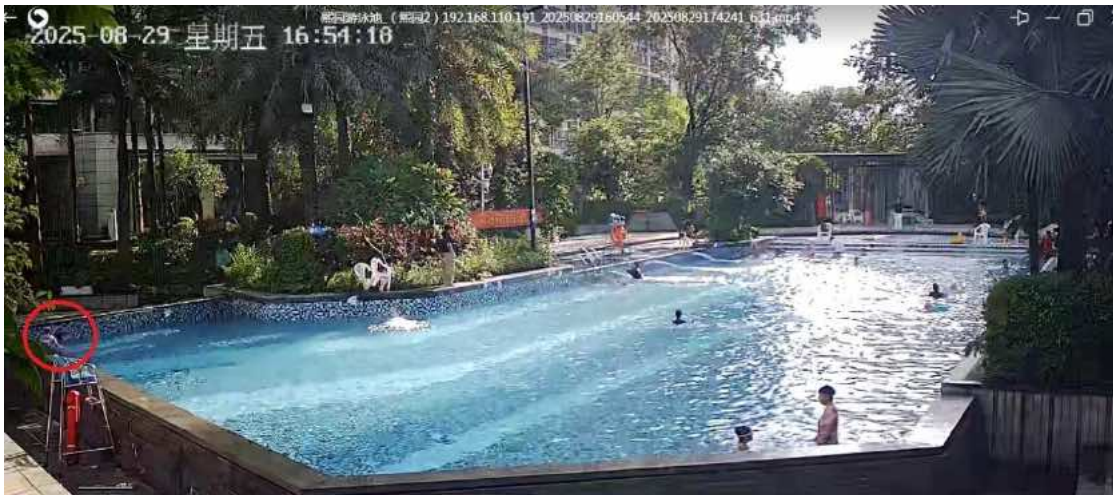
16时53分，廖某楠、何某荫、杨某晴在游泳池南边接近回水管口位置玩耍。

16时54分10秒，廖某楠潜入水中，随即消失；何某荫腿部受伤；杨某晴无受伤。

(图三：事发位置)

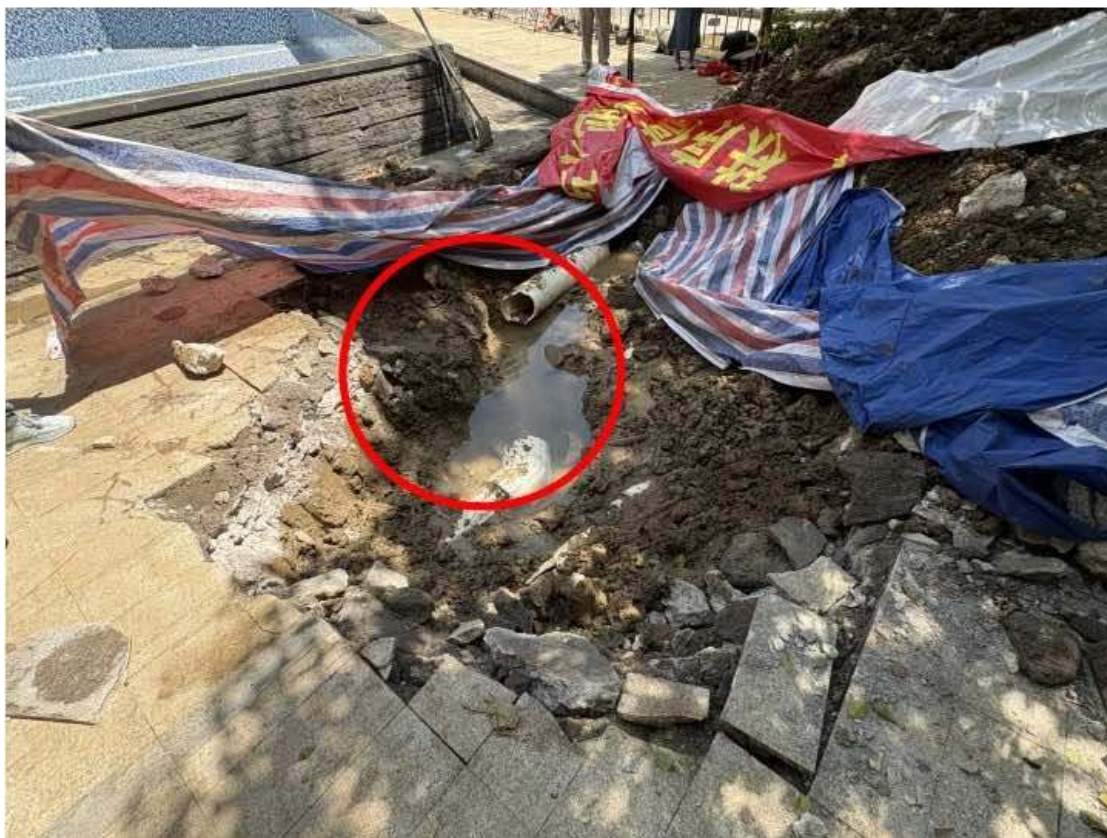
8 月 30 日 01 时 26 分，在游泳池南面地下循环水管转弯处找到廖某楠。经医护人员现场抢救无效死亡。廖某楠符合淹溺死亡特征。

（图四：廖某楠被发现位置）
