# 清城区“11·9”一般坍塌事故 调查报告

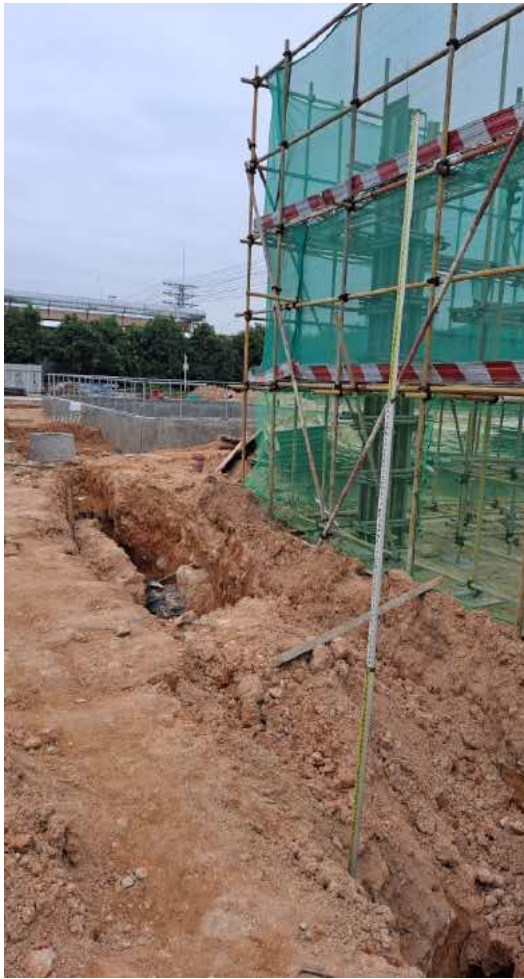
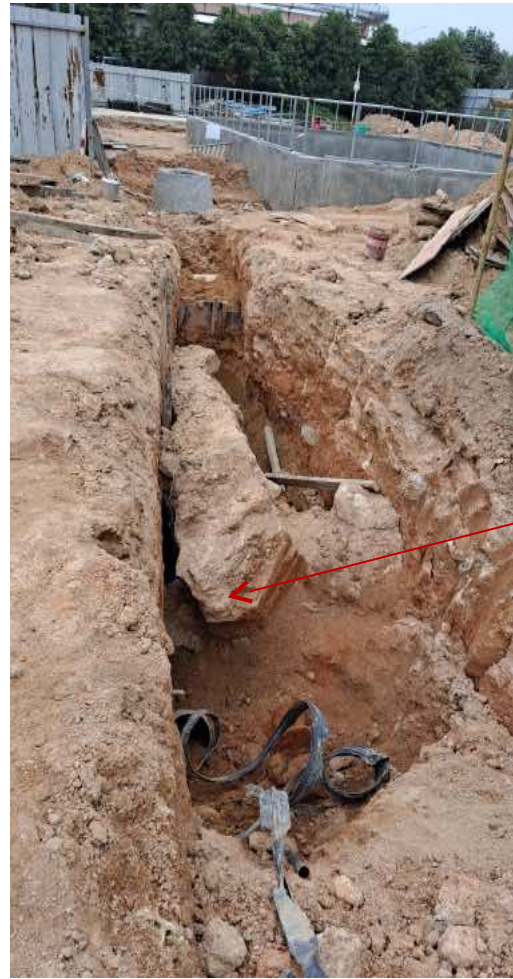
顾存斌出事位置

(1)苏华公司对深基坑隐患排查不彻底,防护措施不落实。事发的排污管道在开挖过程中,顾某斌作业点位置西侧土壁因侧压力增加,受力不均匀,导致坍塌。

(1)在开挖排污管道作业时,没有按照《危险性较大的分部分项工程安全管理规定》和《建筑基坑支护技术规程》要求,对两侧土壁进行放边坡或设置支护安全措施。

苏华公司、冠达公司必须严格落实企业安全生产主体责任，集中开展建设工程安全生产大检查，认真排查事故隐患，堵住安全管理漏洞，完善安全管理措施，加强现场施工安全管理。对工程关键部位、关键环节、关键工序和危险性较大的部分工程，制定施工方案和应急预案，落实安全防护措施。
