## 关于深圳市正为网络通讯技术有限公司（松岗街道）“4·21”触电重伤事故的调查报告

发布时间：2023-08-03

稿件来源：深圳市宝安区应急管理局

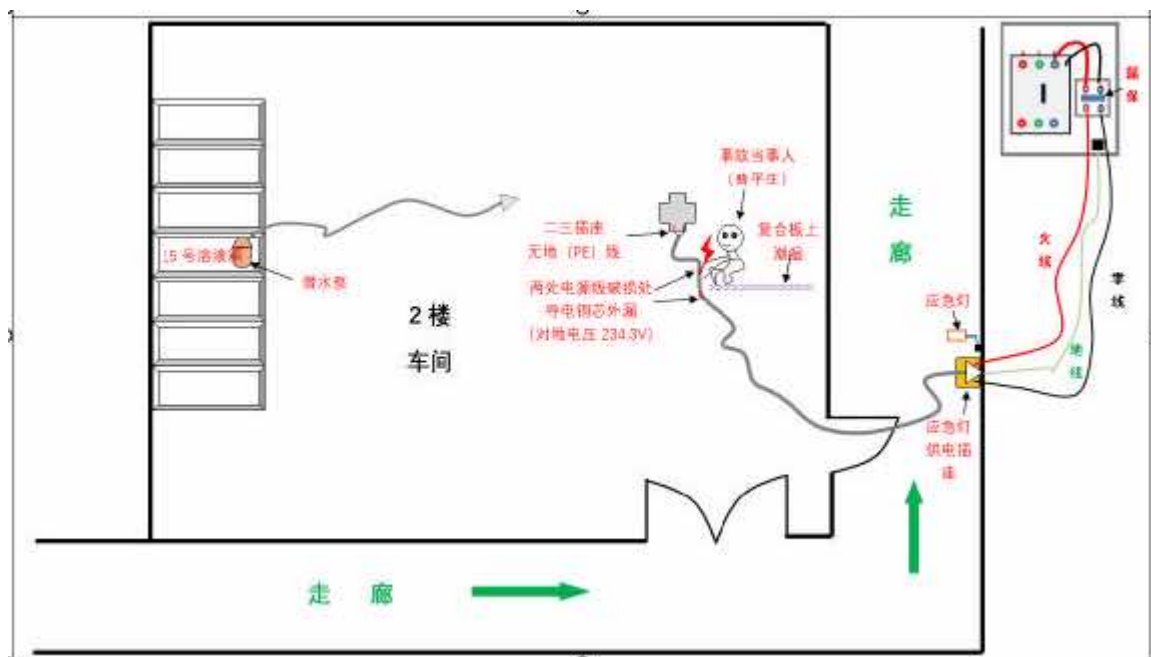
图1事故示意图

2023年4月21日，金艺盛经营部工人冯子恒、刘付天仕、陈慧华、曹平生等人正在为公司二楼车间进行抽取电镀缸废液作业。16时许，工人们准备收工下班，工人曹平生负责收拾临时接电插座的电线，收拾过程中，曹平生不慎触电受伤（见图1）。

1.经广东省南粤质量技术研究院现场勘查鉴定，金艺盛经营部涉事施工工具二三插座（临时接电插座）未接地、电源线绝缘层破损，存在安全隐患：

（1）经勘查，涉事工具二三插座上标注的额定电压为250V，额定电流为10A，额定功率为2500W，其制造商为“达牛广东电气有限公司”；拆开二三插座接线端，发现其插座有接地端子，但无接地线。涉事工具二三插座未接地线，不符合GB/T 2099.1-2021《家用和类似用途插头插座 第1部分：通用要求》第11.2条“接地电路的各个部分应成为一个完整导体，或者用铆钉、焊接等办法可靠地连接在一起”和GB/T 13869-2017《用电安全导则》第5.1.3条款“插头与插座应按规定正确接线，插座的保护接地极在任何情况下都应单独与保护接地线可靠连接，不得在插头（座）内将保护接地极与工作中性线连接在一起”的要求。

（2）经勘查，涉事工具二三插座电源线存在两处破损，破损处的绝缘电阻为0.5MΩ，不符合GB/T 2099.1-2021《家用和类似用途插头插座第1部分：通用要求》第17.2“绝缘电阻”的“绝缘电阻不应小于5MΩ”的要求。

3.涉事2楼车间地面潮湿，加大了人员触电的安全隐患。

1.涉事二三插座未接地，其电源线有两处绝缘层破损，破损处导电铜芯已外露，存在安全隐患。

2.工人曹平生在未拔掉二三插座输入端插头、未使用安全防护用品的情况下，收揽二三插座电源线的过程中，不慎抓住绝缘层破损处的导电铜芯，电流经人体与大地形成回路导致其触电，引发本起事故。

（三）保证本单位安全生产资金投入的有效实施，按照相关国家或行业标准的要求，制定并落实安全生产的各项规章制度；建立健全本单位安全生产规章制度和操作规程，加强对施工工具的维修、保养和检查，不具备安全生产条件的工具，不得使用其进行生产。
