**龙岗平湖深圳市天健坪山建设工程有限公司**

**“7·31”一般触电死亡事故调查报告**

龙岗区政府事故调查组

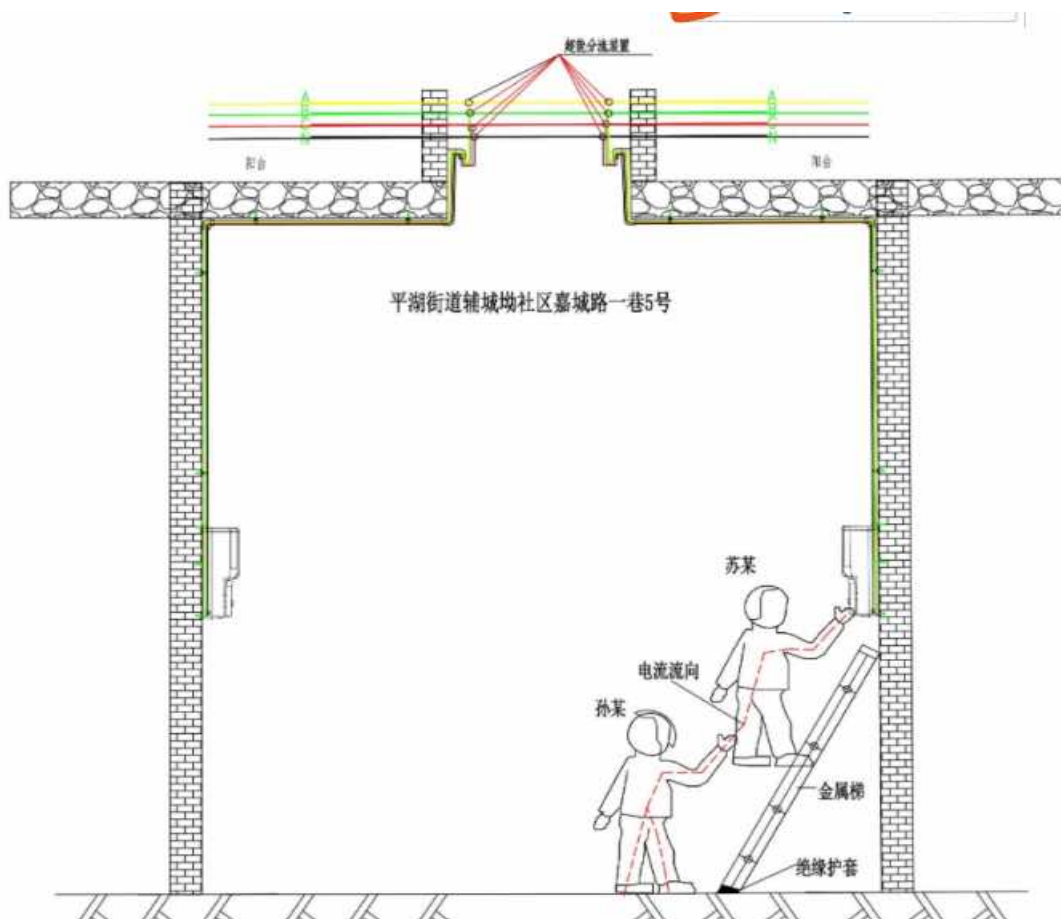
图 1 触电示意图

伟在巷道外收伸缩梯。苏小杰将铝合金梯斜靠在巷道内的墙上，站在铝合金梯上将带电的引下线接入总表箱内的过程中，感觉孙凡军触碰到自己的身体，自己身体发麻，苏小杰立即摆脱带电的引下线，回头发现孙凡军倒地。

深圳龙岗供电局委托深圳华建电力工程设计有限公司对龙岗平湖深圳市天健坪山建设工程有限公司“7·31”触电死亡事故现场及技术原因进行勘验分析。2023年9月16日，深圳华建电力工程设计有限公司出具事故技术分析报告说明，该起事故为单相触电，电流从接触点传导至带电作业人员苏小杰并通过串联的方式，经辅助工孙凡军流入大地，使苏小杰、孙凡军与大地之

根据司法鉴定意见书、现场技术报告、相关人员笔录可以得出，苏小杰带电作业过程中，辅助工具铝合金梯绝缘垫完好，其身体其他部位未触碰到周边金属物，危险电流不能流入大地，未构成回路。孙凡军左手触碰到苏小杰的身体，危险电流经孙凡军流入大地构成回路。由于孙凡军左手触碰到苏小杰的身体，电流经左手、心脏、双脚流入大地。危险电流流经路径：带电引下线→苏小杰→孙凡军→大地构成回路。

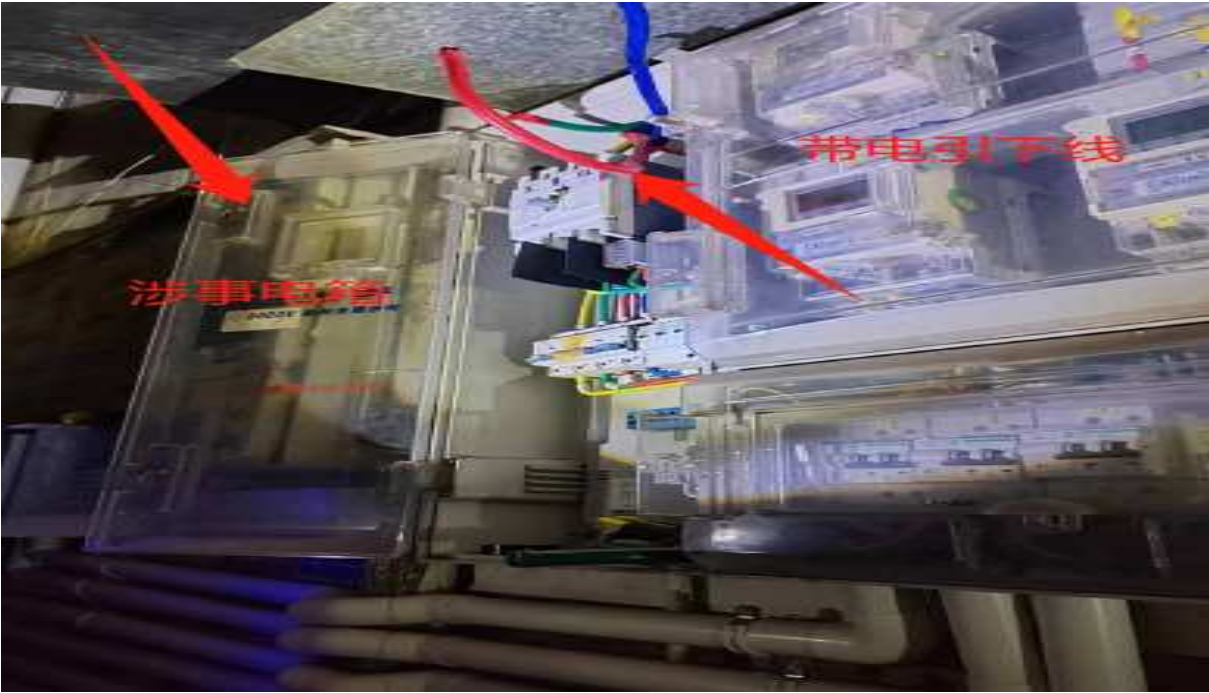
图 2 总表箱情况

**（一）总表箱情况。**辅城坳社区一巷5号自建楼总表箱安装在巷道内，材质为透明塑胶表箱，总表箱被打开，引下线已引入表箱内，表箱内配置1个160A塑壳式4P断路器、单相电表3个，

2P 空气开关 3 个。4P 断路器电源端上方可见黄色、绿色、红色、蓝色导线，其中黄色导线已接入断路器，绿色、红色、蓝色导线暂未接入塑壳式 4P 断路器，总表箱距地面约 1650mm。

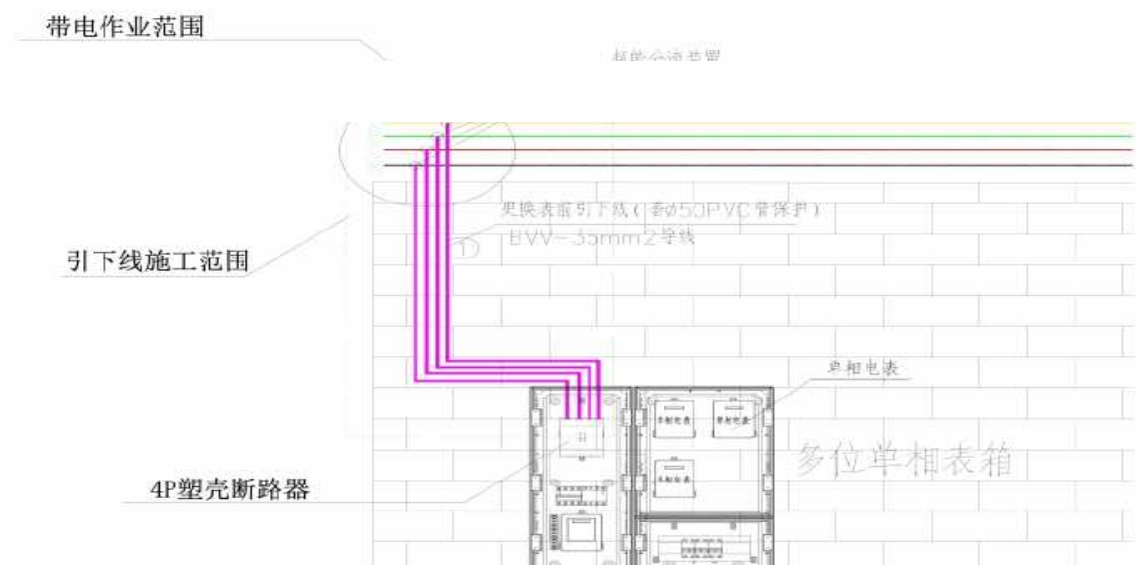
图 3 引下线施工线路图

**(二) 引下线情况。**现场带电作业更换的引下线为三相电，引下线线径 35mm，共 34m，经现场测量，引下线为带电导线。

**(三) 引下线施工情况。**现阶段正在进行新木社区、良安田社区、平湖社区、辅城坳社区更换总表箱引下线施工。2023 年 6 月 20 日，辅城坳社区更换总表箱引下线进场施工。

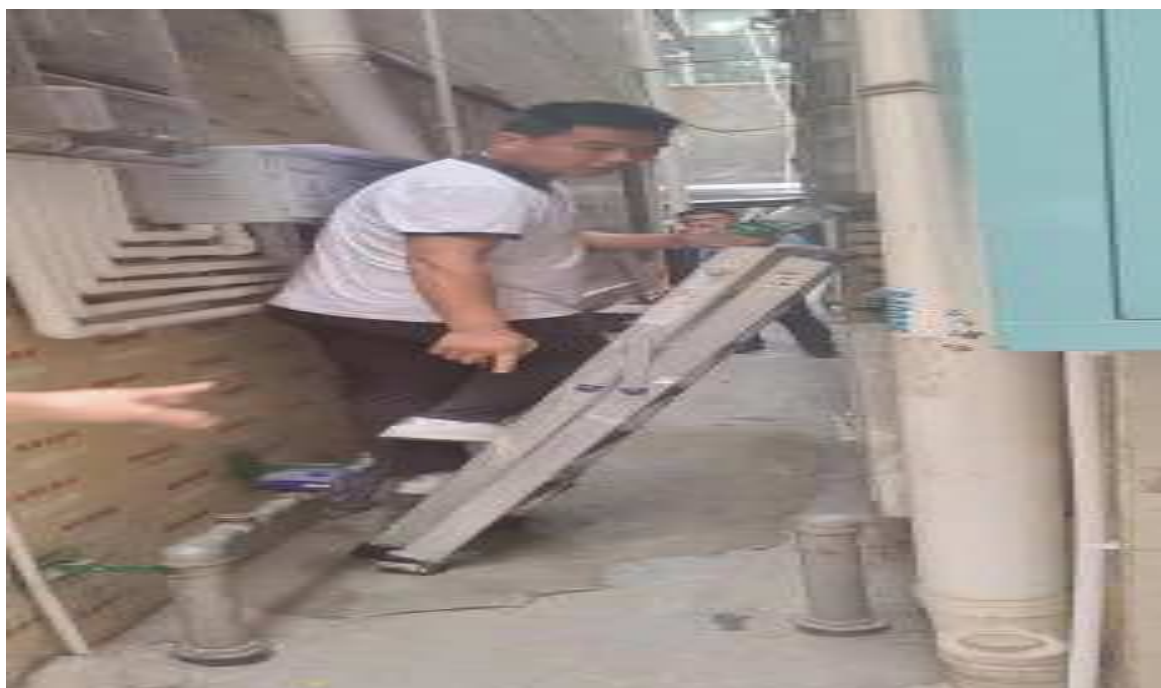
图 4 现场作业环境

**（八）现场作业环境情况。**带电作业地点位于两栋自建房的巷道，巷道空间狭窄，巷道宽度 930mm,巷道内的墙面安装了大量的金属管道。

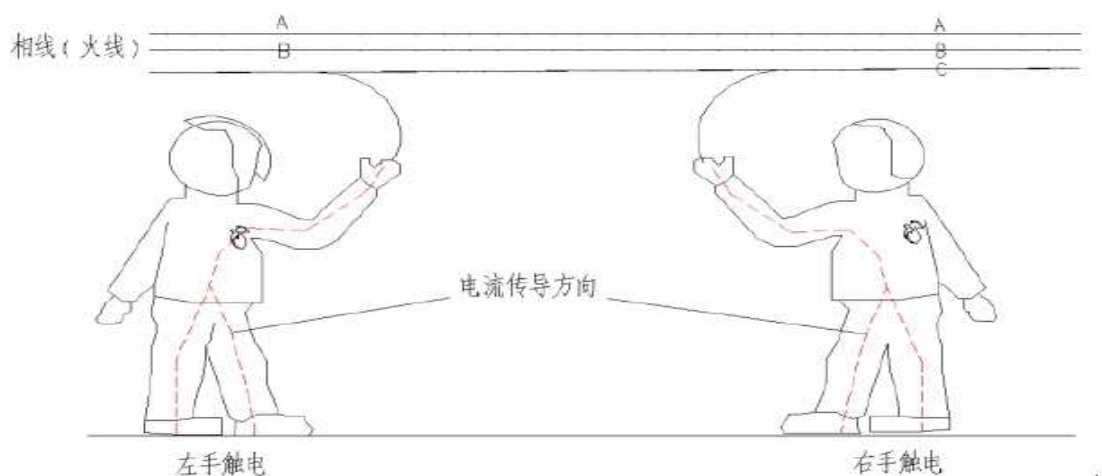
图5 左手、右手单相触电经人体电流

依据《建筑电气工程施工质量验收规范》GB50303-2015，该规范注明了采用“左零右火”的验收标准。从触电安全方面考虑，采用“左零右火”标准是为防止人体左手接触相线（火线）。一是如果发生触电事故，对于大多数人而言，右手反应比左手灵敏能快速脱离接触点。二是避免左手触电，电流经过左手和双脚形成回路，但电流经过了心脏，严重后果会直接触电休克和死亡。

依据《法医病理司法鉴定意见书》粤正航司鉴中心[2023]病鉴字第 206 号，法医病理学诊断：“左小指中、远节掌侧皮肤电流斑”，该起事故中孙凡军是由左手接触带电体，电流通过心脏，导致心室纤颤。
