# 托里重庆信科通信工程有限公司“8·17” 一般触电事故调查报告

编制单位：托里县人民政府事故调查组

编制日期：2026 年 9 月 10 日

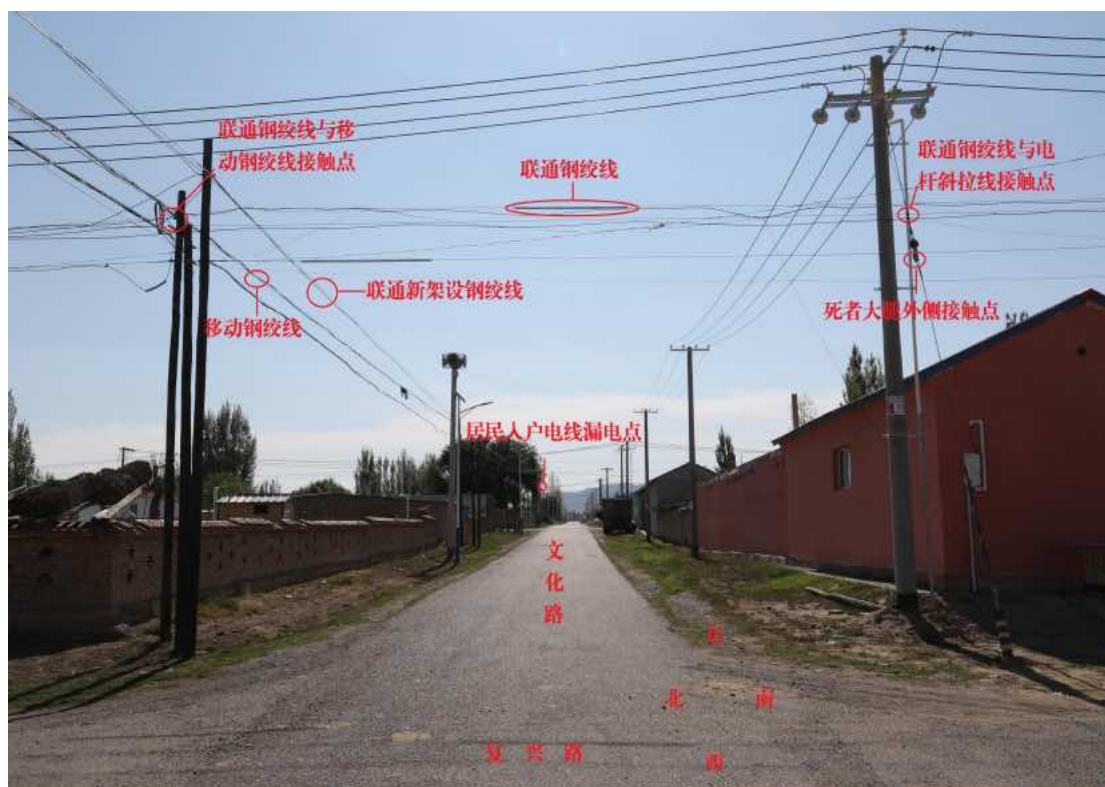
图 1 事故现场勘察图

经现场勘察，事故发生在托里县多拉特乡居玛拜村 10 千伏莫拜线 1041（05 号）电线杆处（经度：83.77°，纬度：46.04°），电线杆位于复兴路与文化路交叉口东南角，事故现场联通钢绞线上悬挂着红色工具桶一个，死者尸体仰躺在电线杆旁地面处（头部朝北、脚部朝南），头部旁摆放黄色警示背心一件、蓝色安全帽一顶、绝缘手套一双，脚部旁放置一吊板滑车（底座长 48cm，高 35cm）与攀爬工具，吊板滑车挂有固定光缆的钢丝线圈。尸体左肩前部一处 11cm\*0.8cm 电流瘢痕，左后肩胛部一处 5.5cm\*0.8cm 电流瘢痕，右臀处两处 2cm\*2.5cm、1cm\*1.5cm 电流瘢痕，右大腿外侧一处 7cm\*5cm 擦伤伴电流瘢痕，上身穿一白色短袖、下身穿一黑色裤子，均有电击击穿的豁口。1041（05 号）电线杆右侧联通钢绞线与电线杆斜拉线拉环上均有黑色电击点，钢绞线触电点距地面 5.13m，电杆斜拉线绝缘子距离地面 5.36m，死者触电点距文化路 62 号入户架空电线漏电点线路距离 125.8m。

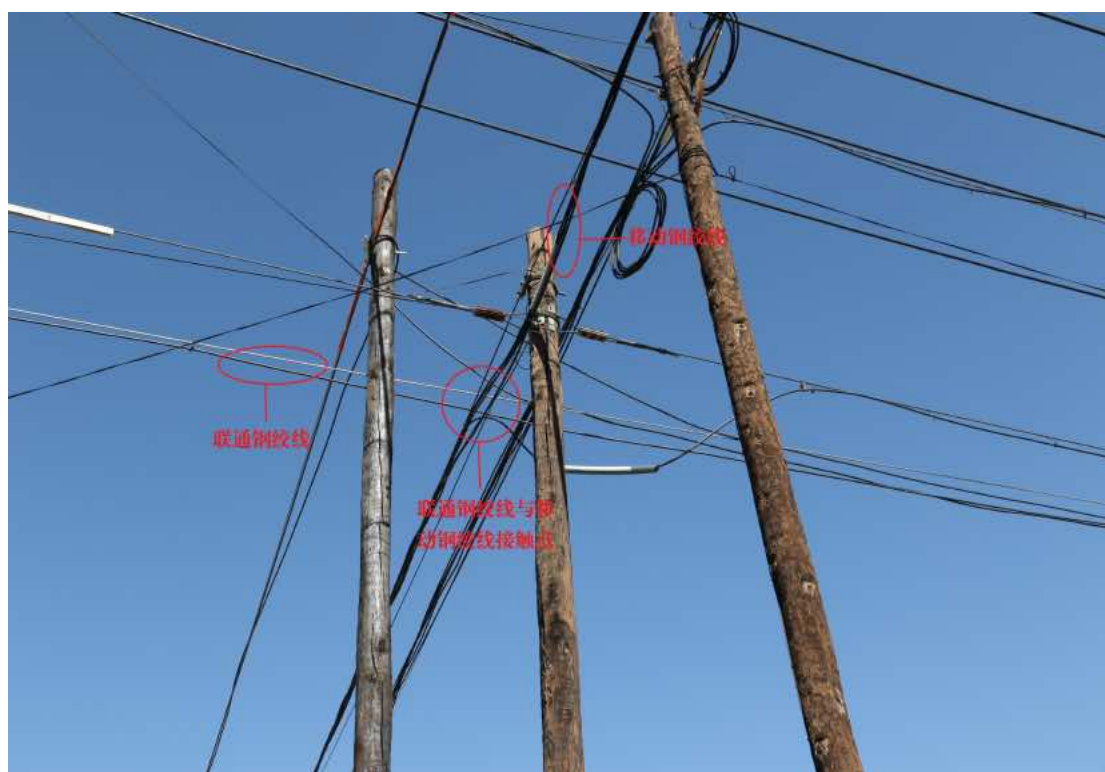
8月14日，重庆信科安排工人在多拉特乡居玛拜村开展油木杆安装、钢绞线架设，在居玛拜村文化路实施钢绞线架设作业时，违规将联通光缆钢绞线顶在居玛拜村62号居民入户电线上，导致居民入户电线破损并与并行的移动光缆钢绞线交叉联电，东西朝向的移动光缆钢绞线与西侧115.5m处复兴路南北朝向的联通光缆钢绞线交叉叠落并通电。

图 2 联通钢绞线与移动钢绞线接触点

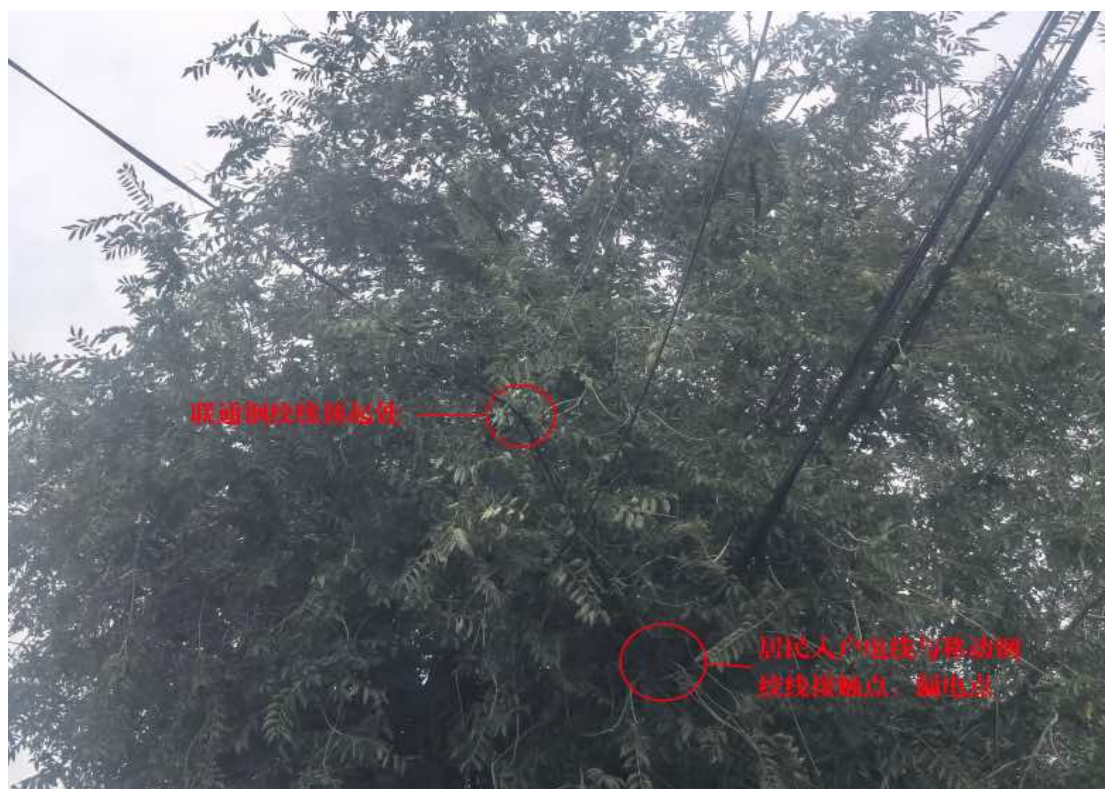
图3 居民入户电线与移动钢绞线接触点、漏电点
