汉滨区关庙镇安康中心港  
“6·18”较大趸船爆炸事故  
调查报告

安康市人民政府汉滨区关庙镇安康中心港  
“6·18”较大趸船爆炸事故调查组  
2025 年 10 月

# 汉滨区关庙镇安康中心港“6·18” 较大趸船爆炸事故调查报告

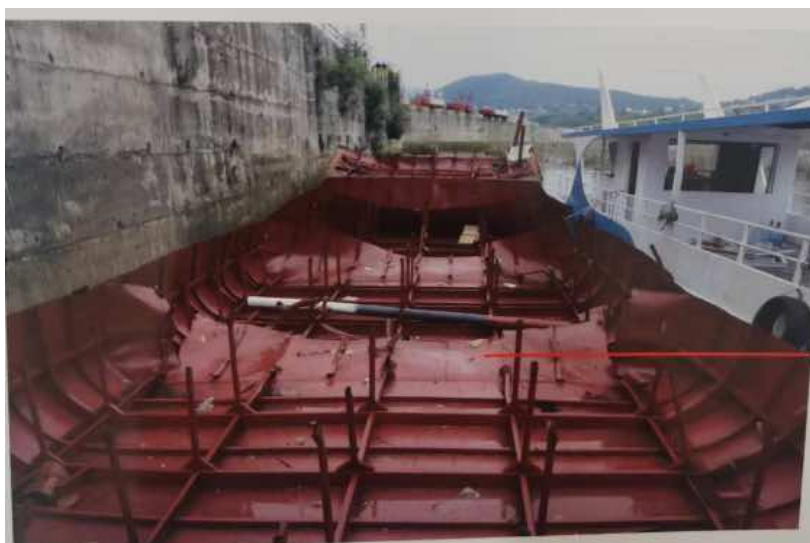
图 3 事故现场图-1

1. 事故现场情况。事故现场位于汉滨区关庙镇安康中心港码头汉江南岸河道内，此处汉江河道宽约 700 米，平均水深约 3 米，其上游约 1000 米处为关庙汉江大桥。该码头北为 316 国道，东西侧为河滩，北高南低，水泥硬化，码头北侧有门通往 316 国道，其内西段有一南北走向水泥台阶通往下侧水泥平台，东段有一弧形水泥路亦通往水泥平台。水泥平台东南段有对向水泥台阶，北侧和西侧安装铁质围栏，南侧汉江河道内东西向停放龍盛趸 16 号船，龍盛趸 16 号船南侧并排停放龍盛 6 号船，西侧 10 米处水中可见部分船体钢板。龍盛趸 16 号船艏甲板上可见油漆桶等物品；2、3、4 舱隔舱板朝船艏偏移，上方甲板缺失，部分甲板翻转至江水内；4、5 舱隔舱板朝船尾偏移。码头水泥平台东部距离对向台阶 5 米处可见一电焊机，电焊机破损，距离对向台阶围栏 3 米、码头南侧围栏 2.8 米处可见一沾满油漆手套。对向台阶北围栏下有一金属钢架，钢架东段下压一辆电动摩托车，车牌号为陕 GAX072，车体受损摩托车西侧地面放置蓝色氧气罐。其西侧平台内可见一 12 米 X21 米范围内的船体部件和人体组织物抛洒物。

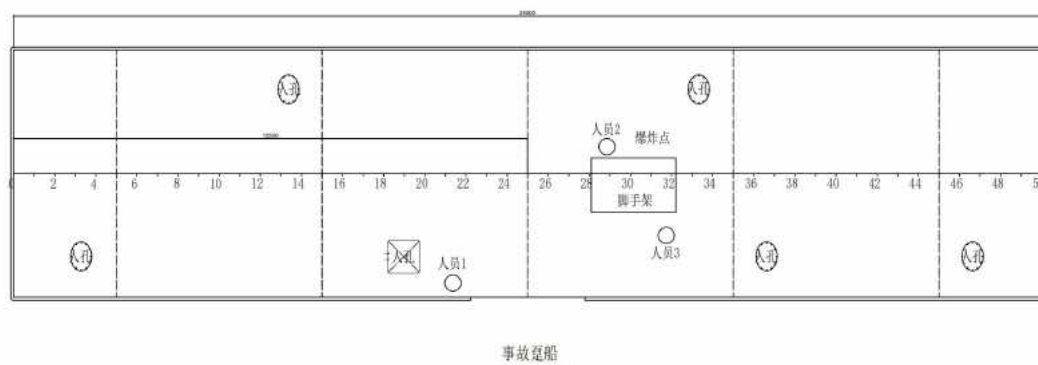
图 6 爆炸位置示意图

**2. 事故爆炸原因分析：**结合调查现场人员询问情况综合分析，2025 年 6 月 18 日中午 12 点，工人完成了船舱内四个喷漆作业，其余工人已经离船上岸，组装项目现场管理人员陈\*\*在清场收拾电缆过程中船舱发生爆炸，爆炸点位于“龍盛趸 16 号”趸船中部 30 至 32 肋位之间，四个舱室损毁，其中三个舱室的尺寸为长 5 米、宽 6 米，尾部的舱室尺寸则稍小一些，为长 2.5 米、宽 6 米。爆炸导致趸船甲板全部损坏，船体内的结构暴露无遗，清晰可见。趸船的上层结构遭受破坏，从 14 号至 49 号肋位（长度 17.5m）的上装钢架部分在爆炸的冲击作用下被掀飞，其脱离原位并四散飞离，碎片散落在趸船周围，其中最远的碎片飞散距离 16-21 米。通过气体状态方程对爆炸超压进行估算，爆炸超压

至少为 0.13MP，足可以造成周围大多数人员死亡，建筑结构严重破损。根据现场情况分析，本事故发生在对四个船舱喷漆后，空间内可燃气体浓度已达到爆炸浓度，遇火源发生的可燃气体闪爆。

通过上述分析造成爆炸的火源为：插头在从插座上拔掉的一瞬间所产生的电弧放电，引燃舱内大量挥发的油漆混合气，发生爆炸。
