# 龙岗吉华东莞市鹏祥电工机械有限公司“5·28” 一般高处坠落重伤事故调查报告

2023年5月28日15时30分许，位于龙岗区吉华街道吉华路288号的金龙羽工业园区塑料车间内发生一起一般高处坠落事故，造成1人重伤，直接经济损失162万元。

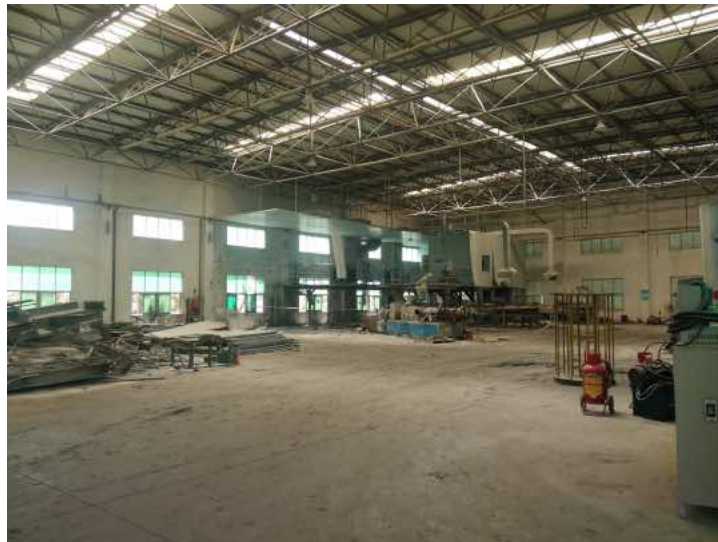
1. 塑料车间: 该车间原用于生产塑料颗粒(又称为造粒车间), 是一座单层砖混结构、钢支架顶棚建筑, 南北长 60 米, 东西宽 30 米, 门窗、墙体、顶棚面完好, 未安装有视频监控。事发前水电已关停, 原来车间装配的机电设备已拆除堆放在地面上, 无堆放其他原材料。见图 1。

图 1: 事故发生地塑料车间全貌
