## 中山市火炬开发区“9·29”较大道路交通事故调查报告

信息来源：本网 发布日期：2022-05-18 分享

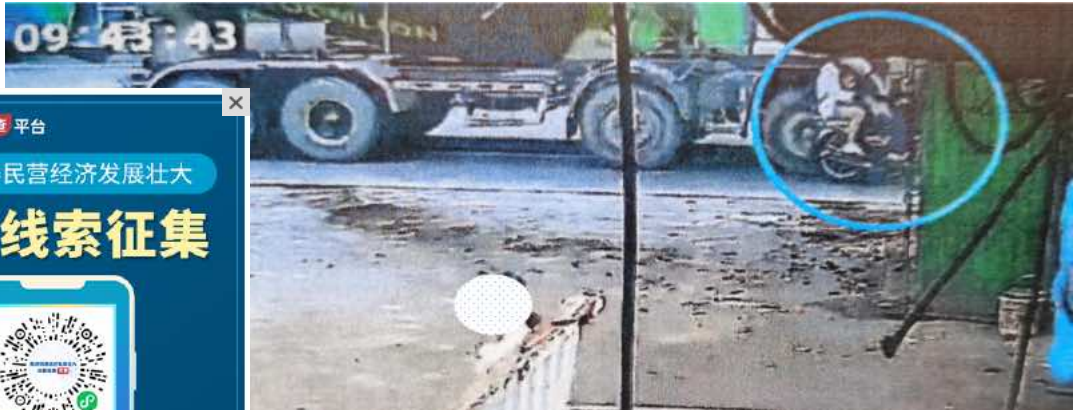
21-9-29 09：43分在岐关东路中山市炬辉工业气体有限公司对开路段

2021年9月29日，中山市广钊机械设备租赁有限公司驾驶员邓启恒驾驶粤T73972号重型特殊结构货车（未载货）往南区万宜搅拌站方向行驶，9时43分许，途经火炬开发区岐关东路中山市炬辉工业气体有限公司对开路段，违反禁止标线指示、未按规定向右侧变线超车时，恰遇欧阳滚泉驾驶粤T5W680号普通二轮摩托车（载乘客柏桃丽、雷润海）在右侧非机动车道同向并排行驶至其视觉盲区，双方车辆没有保持足够的安全行车距离，导致双方避让不及发生碰撞而肇事，事故造成欧阳滚泉、柏桃丽当场死亡，雷润海受伤送医院抢救无效于9月30日3时45分死亡。

发生碰撞前两肇事车辆行驶状况视频监控截图

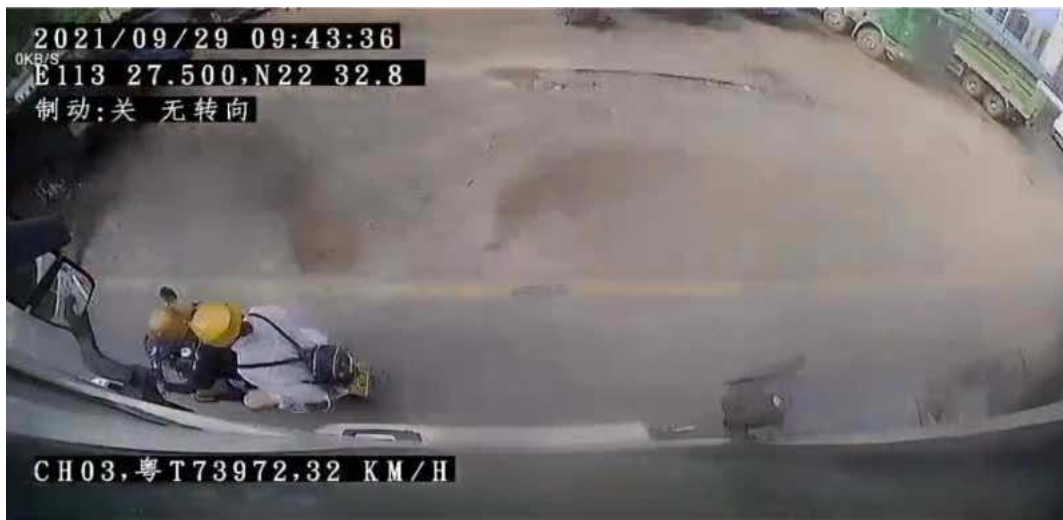
图2 2021-9-29 09 : 43分在岐关东路中山市炬辉工业气体有限公司对开路段

680号普通二轮摩托车在粤T73972号重型特殊结构货车右侧非机动车道同向并排行驶，没有保持73972号重型特殊结构货车违反禁止标线指示、未按规定向右侧变线超车时，恰好行驶至粤导致两车发生碰撞发生事故。

发生碰撞前两肇事车辆行驶状况行车记录仪截图

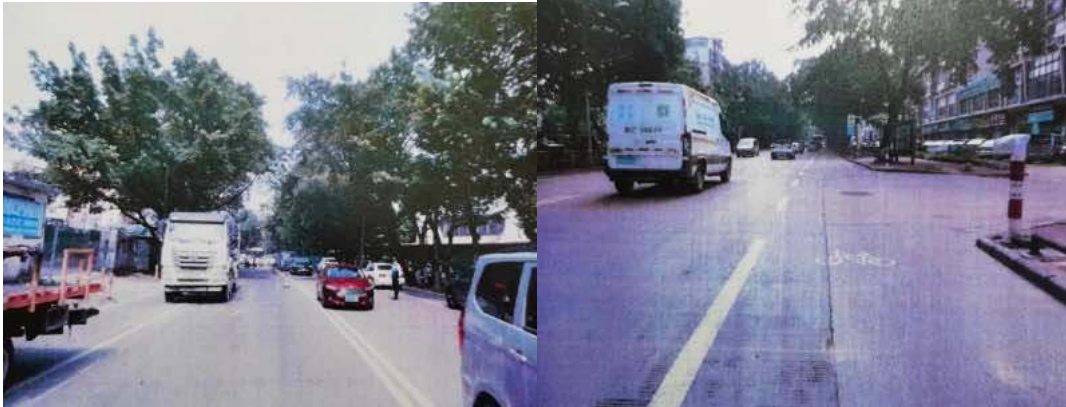
岐关东路连接博爱七路与江陵路，全长2.1公里，水泥路面，道路中央由双实线分隔，设有机动车道、非机动车道。道路两端入口附近及道路中段设置了限速40公里/小时的标志牌，公路等级三级。事故现场位于岐关东路炬辉工业气体公司附近路段，道路中心施划双实线，单向1条机动车道、1条非机动车道，单向机动车道宽5.0米，单向非机动车道宽2.5米，机动车道和非机动车道由白色单实线分隔。经组织专家论证，事故发生路段平纵横现状、路面平整度、交通标志标线等方面满足三级公路设计规范要求。

图3岐关东路事故路段路面情况

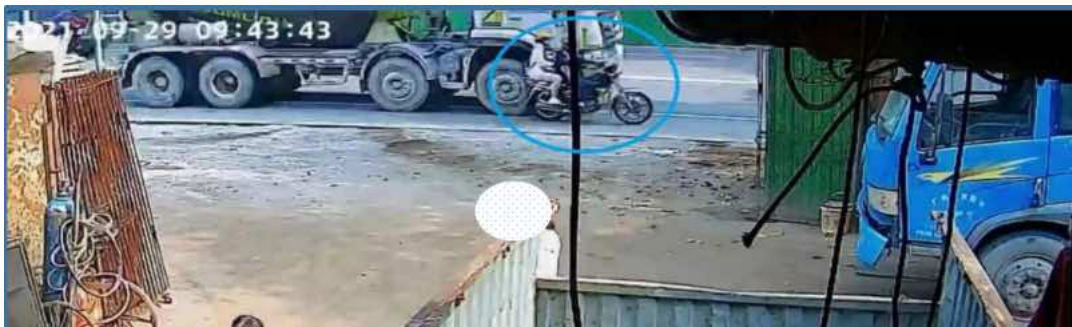
图4 2021-9-29 09：43分在岐关东路中山市炬辉工业气体有限公司对开路段

原因分析：一是邓启恒驾驶的粤T73972号重型特殊结构货车行驶系存在左右轮胎胎面花纹不一致和轮胎胎冠磨损较为严重问题以及制动系存在的制动率不合格问题，直接影响该车在行驶过程中正常操控性能和刹车制动性能；二是邓启恒安全驾驶意识淡薄，驾驶货车违反禁止标线指示、不按规定违规越过右侧实线、从非机动车道超车是直接导致事故发生的主要原因。

0号普通二轮摩托车搭载乘客柏桃丽和雷润海跟在粤T73972号重型特殊结构货车右侧非机动车道行驶，未保持足够的行车安全距离，当邓启恒驾驶粤T73972号重型特殊结构货车违反禁止标线指示、不按规定行驶至粤T73972号重型特殊结构货车视觉盲区是导致两车发生碰撞发生事故的次要原因。

发生碰撞前两肇事车辆行驶状况视频监控截图
