# 东莞黄江田美南区工业园“4·6” 一般起重伤害事故调查报告

东莞市政府事故调查组

2023 年 8 月

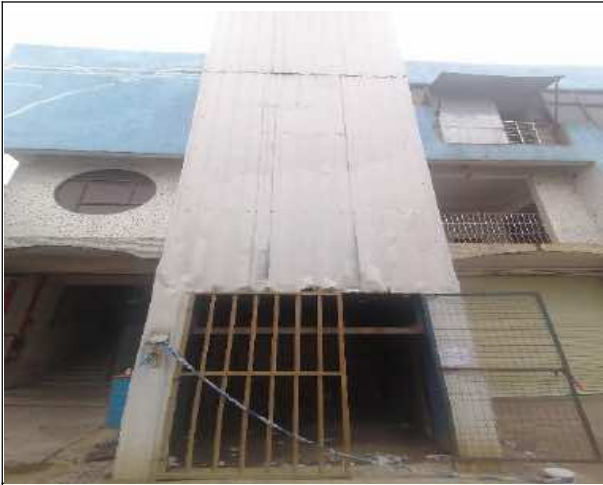
图 4 一层东侧进出门

涉事设备供货合同列明设备为“油缸链条液压升降作业平台”，该设备紧挨建筑物外墙空地安装，为3层3站结构，简易井道高约11米，用镀锌板围蔽而成；井道在第1层东侧面设有

进出货门（图 4），2 层和 3 层西侧设有层门，通过该门货物可进入房屋内部，所有层门均已上锁（图 5）。井道未设检修门，未设底坑，“货厢”直接停靠在 1 层水泥地面上（图 6）。所谓“货厢”由钢板作底板，两边焊接的护栏（非进出门方向）组成（图 7）。

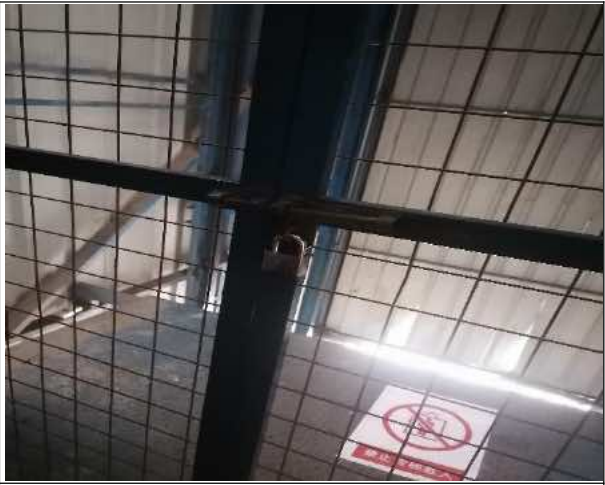
图 5 层门上锁<sup>[1]</sup>

[1]事故发生后，集源公司应黄江镇政府要求对事故现场管控，在使用铁马围蔽涉事设备外围、锁闭涉事设备的同时，在涉事设备上粘贴了警示标识（图 5、图 13、图 14），防止有人冒然进入引发次生事故。

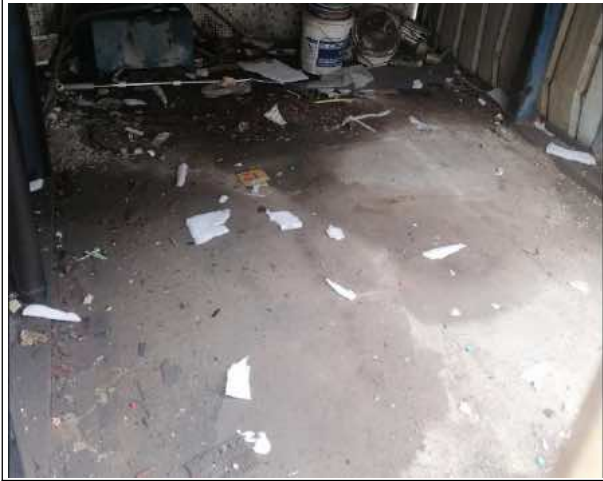
图 6 水泥地面

| 项 目 | 强制要求 | 实际情况 | 是否存<br>在隐患 |
|---|---|---|---|
| 井道底坑设施及底坑空间 | 详见《简易升降机安全规程》。 | 未设底坑及其配套装置。 | 存在 |

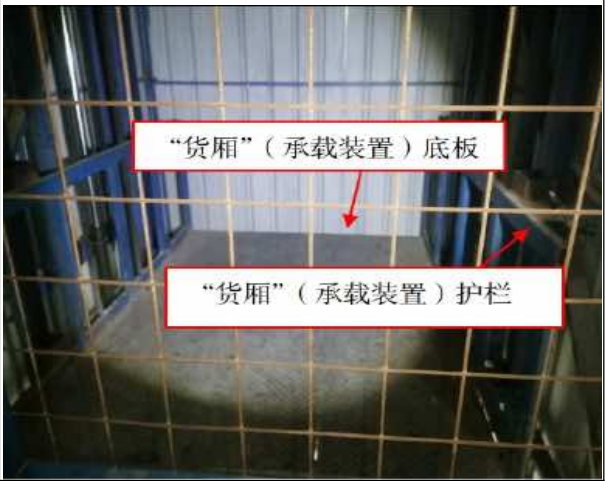
图 7 “货厢”组成

| 项 目 | 强制要求 | 实际情况 | 是否存在<br>隐患 |
|---|---|---|---|
| 货厢结构 | 简易升降机的货厢应是刚性结构，除了货厢门、通风口以及必要的检修窗外，货厢其他表面应封闭。货厢不得采用平板、平台等形式。 | 货厢采用平板形式，没有封闭。 | 存在 |

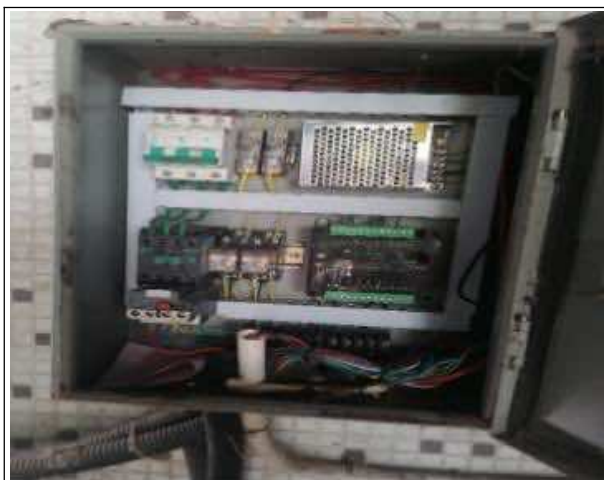
图 8 控制箱

控制箱安装于井道内部西侧墙上,开关处于断开状态(图 8)。

| 项 目 | 强制要求 | 实际情况 | 是否存在<br>隐患 |
|---|---|---|---|
| 液压驱动<br>方式 | 液压泵站的控制应符合:a)对于向上运行的情况，电动机的电源由两个独立的接触器切断，接触器的主触点直接串联于电动机的供电电路中；b)对于向下运行的情况，下降阀的供电由两个独立的接触器切断，接触器的主触点直接串联于下降阀的供电电路中。 | 控制箱中仅有一个接触器。 | 存在 |

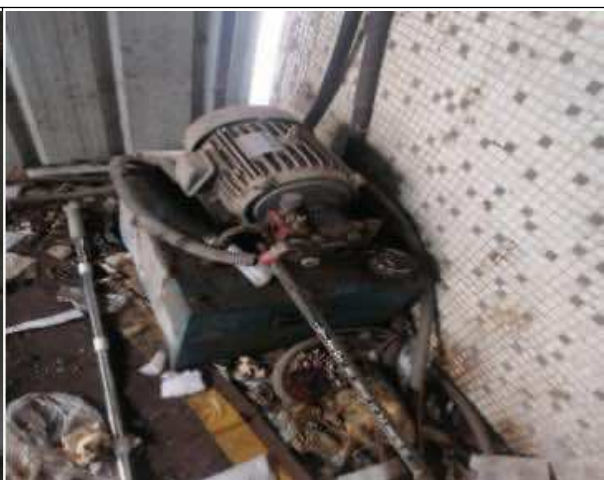
图 9 液压站

液压站安装在井道内第 1 层地面西侧墙边位置（图 9），液压站包含油箱、油泵、电机、加油口（含过滤网）、溢流阀、节流阀、手动下降阀，油泵出口连接一油管，油管由三通接头再连接 2 个油管，2 个油管连接两个液压缸。现场观察到液压站、连接管路、液压缸，未发现漏油现象。

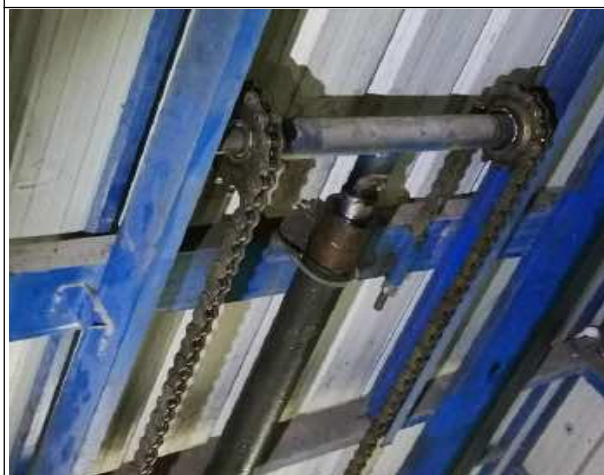
图 10 驱动“货厢”的链条

2.事发前，运载大尺寸的珍珠棉且放置不当，致使1包珍珠棉在运往三楼的过程中卡入涉事简易升降机的承载装置（载货平台）与架体之间，承载装置在动力作用下继续运行至三层。此后，载货平台被多次操作向下运行，驱动载货平台的油缸柱塞向下运行至最低位置，用于起升和保持载货平台位置的4根链条完全松弛，载货平台仅靠导靴和卡入珍珠棉的摩阻力静止在三层处。

涉事设备“货厢”的非进出方向各配二条链条，链条一端通过销轴与“货厢”相连，一端通过销轴、螺栓与螺母固定在专用套筒上，套筒焊接在两工字钢背侧的方管上（图 10）与液压油缸连接。涉事设备通过 2 个液压油缸（外径 $\Phi 75\text{mm}$ ）和 4 条链条间接驱动“货厢”上下运行。“货厢”两侧（非进出方向）各安装有四个导向装置，导向轮沿着工字钢表面及内侧面运行（图 11），起导向作用。

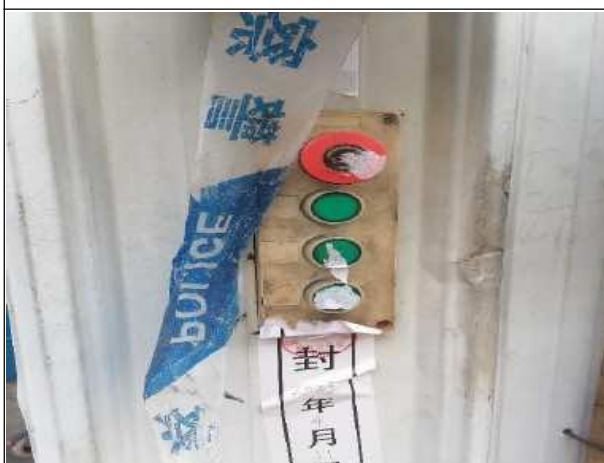
图 12 操作按钮

涉事设备每层井道外都设有操作按钮：由 3 个按钮（分别代表对应层数）和 1 个紧急停止按钮（图 12）组成。第 2 层和 3 层的层门（网状门图 13）均安装有检测层门是否处于关闭状态的电气联锁开关（图 14），同时也有手动机械门锁；每层均都安装有平层开关。第 1 层门顶部金属框架和 2 层到 3 层之间的东部位置的井道结构梁有明显弯曲变形。
