# 东莞谢岗“1·7”一般道路 交通事故调查报告

东莞市政府事故调查组

2025 年 6 月

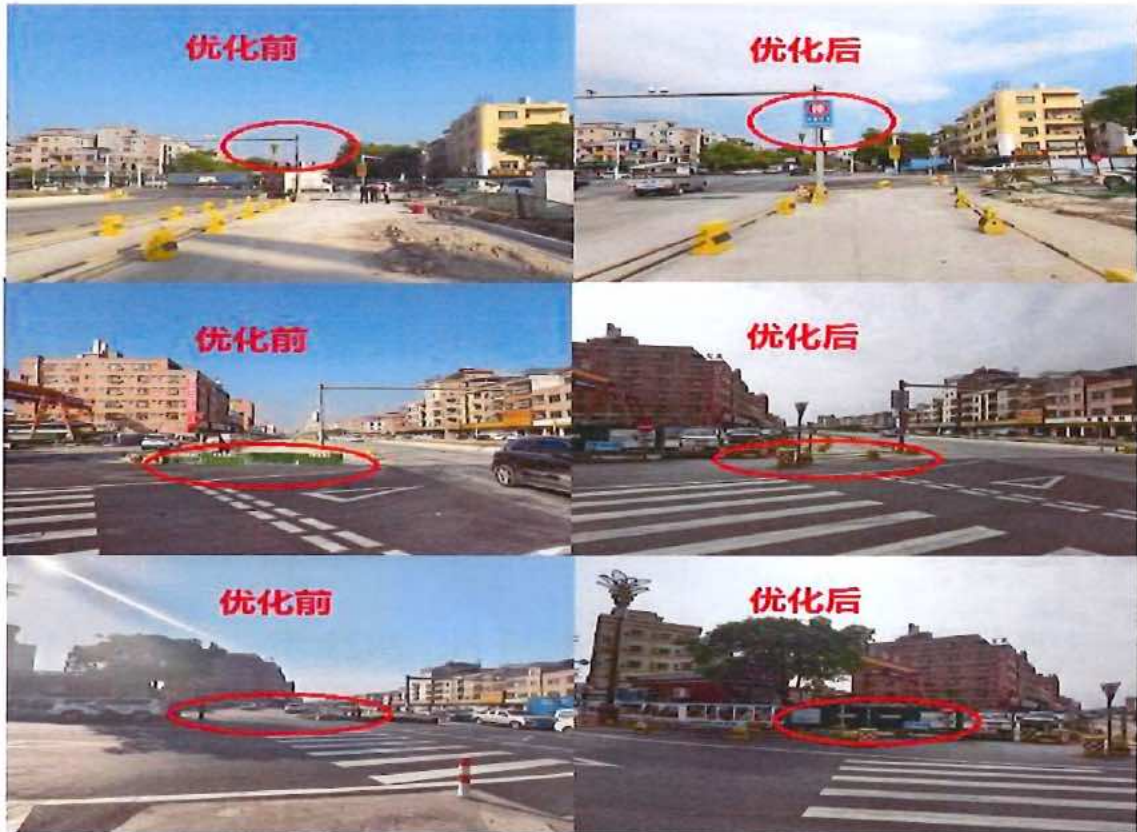
图 1 路口优化整改前后对比图

2.道路情况。事故现场位于东莞市谢岗镇谢常路拉拉酒店红绿灯路口，该路段为双向六车道，东西走向，东往谢岗镇区，西往常平镇，南往谢岗南路，北往谢岗北路，中间设有绿化带隔离，路边设有石墩护栏分隔非机动车道，该路段设有 30 公里限速标志，沥青路面；此前未发生人员伤亡的交通事故，该路段不属于事故多发路段。

3.事故路段交通风险隐患分析研判。2025 年 1 月 8 日 14 时 30 分，东莞市交警支队党委委员，谢岗镇镇委副书记，副镇长、公安分局局长，交警大队教导员，谢岗镇交通分局、城管分局、应急管理分局、交警大队、工程建设中心、市场监督分局、卫生健康局、谢岗医院、谢岗村村委会及施工方等相关部门人员，到事故现场开展研判分析会，对事故成因及安全风险进行分析研判，针对事故路段提出优化整改建议：（1）增设黄牌汽车右转停车让行警示牌；（2）拆除道路右侧铁栅栏，加宽并延长非机动车道，优化通行秩序；（3）封闭道路右转弯处出入口。2025 年 1 月 15 日，谢岗交警大队已联合谢岗交通分局联系道路施工方完成事故路口优化整改（见图 1）。
