# “荣枫”轮“8·24”一般中毒事故 调查报告

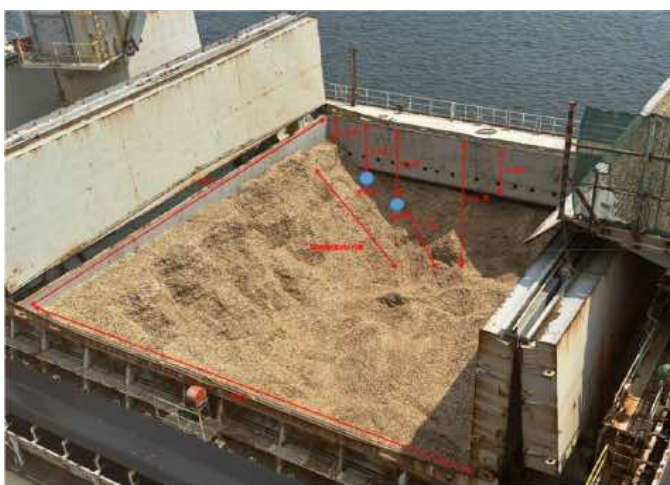
事故现场图

事故发生于“荣枫”轮 5 舱东北角位置，5 舱尺寸 16m\*18.72m，事发时舱内货物距舱口 1.3 米，舱沿高度 2.4 米，舱内货物接卸深度约 5-6 米，东北角货物最高点与舱内货物最低点坡度约 65 度。港宇机械公司挖掘机司机许朋位置离舱口 4.1 米，离货物底部 2 米，海港装卸公司装卸工贺培伟离舱口 2.7 米，离货物底部 3.4 米（见事故现场图）。
