# 东莞黄江通盈工业园“8·9”一般物体打击 事故调查报告

东莞市政府事故调查组

2026 年 1 月

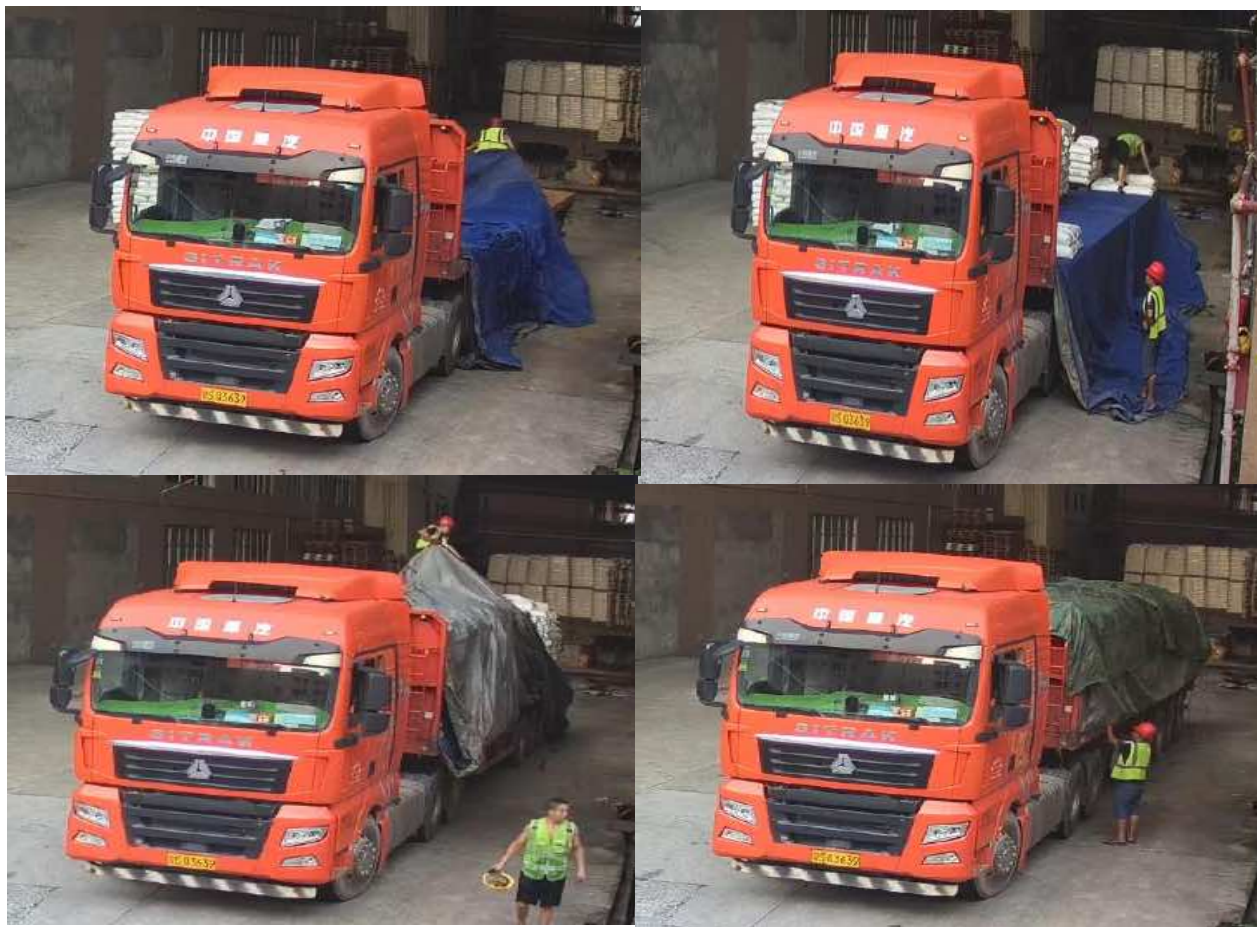
图 1 涉事车辆装货图

2.徐明对风险预判不足，在货物装卸前使用雨布铺至平板板面，降低了货物与平板的摩擦力，采用包裹的方式进行固定，未能有效观察货物运输后的稳定状态。
