## 普定白岩安顺市欣钜源建材有限公司“5•9”一般车辆伤害事故调查报告

**普定白岩安顺市欣钜源建材有限公司“5·9”  
一般车辆伤害事故调查报告**

**普定县人民政府事故调查组**

**2025 年 7 月 21 日**

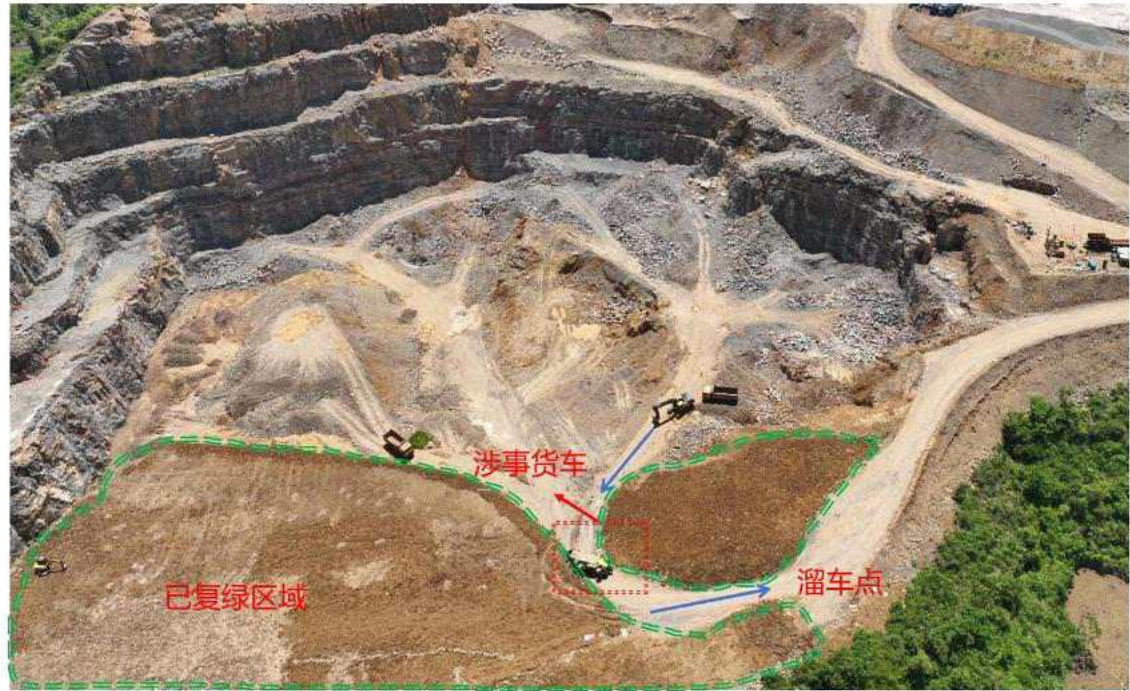
图 1.事故现场俯瞰图

事故现场情况：涉事货车向左侧翻于上山便道弯道处，后方有 3 条便道汇入该上山便道。两侧便道分别停有 1 辆挖机、1 辆货车和 1 辆货车。上山便道两侧区域已完成复绿作业，均为泥土覆盖（见附件 2 图 1：事故现场俯瞰图）。涉事货车为黄色红岩牌无号牌重型自卸货车（车辆识别代号：LZFF25R44CD238824，车辆型号：CQ3254HTG384）。事发前涉事货车从边坡下运输石料前往破碎场地。事发后货箱内装载的石料倾倒覆盖了上山便道和南侧已复绿区域，勘查时黄厚斌（死者）已被救出安置于车头旁（见附件 2 图 2：事故现场图）。

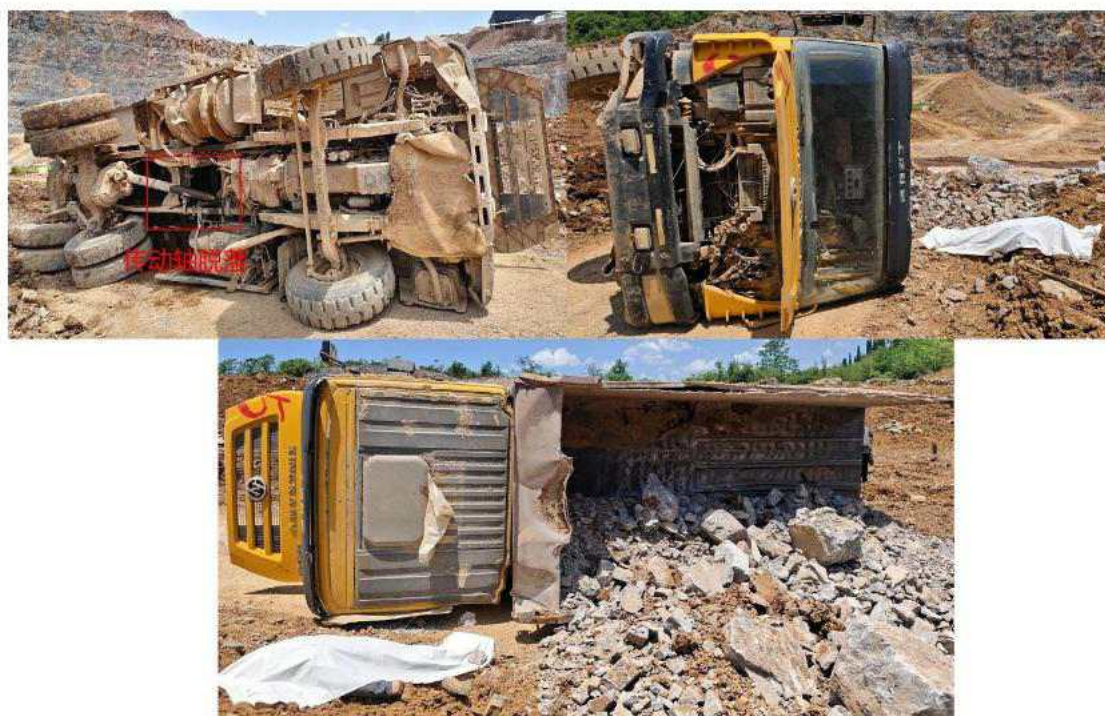
图 2.事故现场图

技术鉴定情况：便道表面被泥沙覆盖，坡道角度约  $11^{\circ}$ ，坡度 19.4%，转弯半径约 16.04 米。涉事车辆处于向左侧翻状态，变速器处于空挡位置，驻车制动处于释放状态；前挡风玻璃、左侧车门玻璃及后视镜损坏，左侧车门及货箱体受损变形。车底传动轴受损脱出，前断卡滞于底盘横向固定件内侧，传动轴齿面、齿套未见其他明显异常损坏现象（经鉴定，传动轴为事发后车辆

侧翻所致)。货车转向盘自由转动量  $32.1^{\circ}$ ，转动系不合格；第二轴右侧内外轮胎、第二轴左外侧轮胎和第三轴左侧内外轮胎花纹已磨损至极限，表面见数条不规则裂纹、划痕。
