# 宝安福海深圳市元亨光电股份有限公司 “10·30”（2025年）一般物体打击 事故调查报告

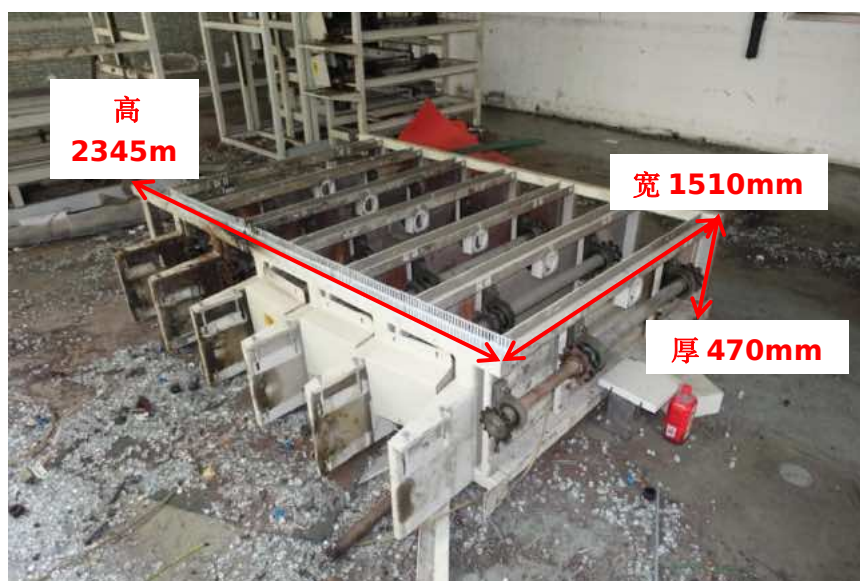
事故地点在元亨公司二楼晾干房，事故现场有涉事倒下的晾干架（图 1），晾干架有四个支撑脚（图 2），其中一个支撑脚有明显被气割的痕迹（图 3）。

图 1 涉事晾干架

2.涉事金属架向西倒放在晾干房的东侧，西侧还有一个未倾倒的相同的金属架，测得涉事金属架的外形尺寸约为 1510mm×470mm×2345mm（长×宽×高），该金属架主要由金属方管、槽钢、钢板相互焊接而成，在涉事金属架的北侧还焊接有 6 个向北延伸的钢平台，尺寸为 300mm×340mm（长×宽），涉事金属架共设有 7 层，其中 2~7 层的底部均焊接有厚约 1.5mm 的钢板，而且 2~7 层的 2 根中部横梁上均通过螺丝固定安装有 3 个轴承和 1 组轴系，轴系包括 2 根光轴、5 个齿轮和 3 个轴承，在每组轴系的北侧均挂有链条。经测量计算得金属架的总重量约为 370.7 kg，6 组轴系及链条和 18 个轴承的重量约为 171.9kg，合计总重量为 542.6kg。

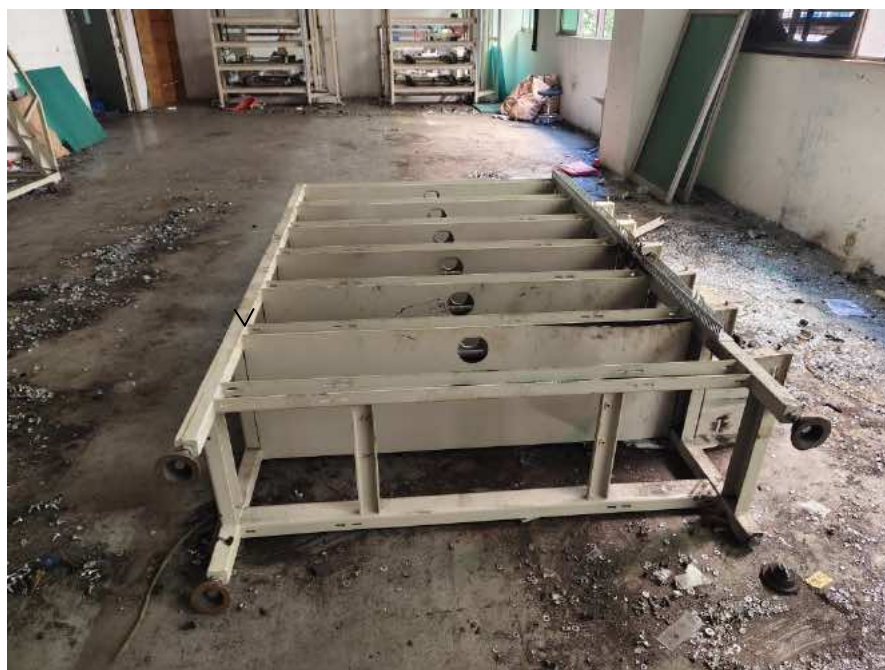
图 2 晾干架底部四个支撑脚

50mm×2345mm（长×宽×高），每根立柱的底部均设有支撑脚，直径均为 $\phi 97$ mm，通过旋转螺杆上的螺母可调节支撑脚的高度，其中西北侧支撑脚的螺杆已被切断，测得西南侧支撑脚的高度为74mm，东南侧支撑脚的高度为79mm，东北侧支撑脚的高度为77mm。通过与西侧未倾倒的相同的金属架进行比对，以及对现场的地面压痕进行勘查，发现涉事金属架的原放置位置距离现倒放位置约1000mm，测得北侧地面上的2个压痕距离北侧墙面约990mm，再减去涉事金属架北侧延伸的300mm钢平台，涉事金属架实际与北侧墙面之间的距离约为690mm，较为狭窄，人置身在该部位时，难以蹲下作业及向后避让。

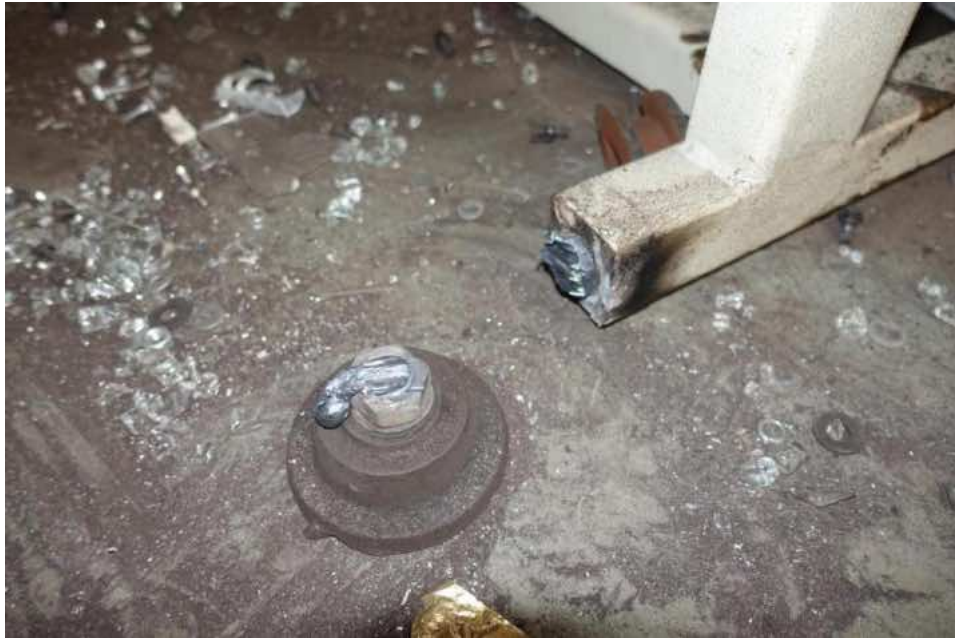
图3 支撑脚明显被气割的痕迹

通过对事故现场进行勘查、对人员进行询问及技术鉴定，认定事故直接原因是：工人王某切安全意识不足，在未对涉事金属架采取防倾倒措施的情况下，使用气割对涉事金属架西北侧支撑脚的螺杆进行冒险切割，在切割或拉倒金属架过程中被突然向西倾倒的金属架压倒在地面，造成本起事故。

4.经勘查，涉事金属架北侧的2根立柱离地约1000mm的位置和西北侧支撑腿的螺杆均有明显的切割痕迹，从切割面可知切割方式均为气割，其中2个立柱几乎被切断，支撑腿的螺杆已被切断。综上所述，事发时涉事人员应位于涉事金属架旁边，使用气割对涉事金属架西北侧支撑脚的螺杆进行冒险切割，不排除切割过程中该金属架突然向西倾倒并压倒涉事人员，也不排除涉事人员在完成切割后，在拉倒涉事金属架的过程中向后避让不及，导致被压。

（一）在施工作业前应制定安全操作规程，对工人进行安全教育培训，增强作业人员安全防范意识，杜绝冒险作业。

（二）加强施工现场安全管理，督促作业人员严格遵守安全

规章制度及操作规程，及时消除作业现场存在的事故隐患。
