**东莞大岭山深圳市文鼎创数据科技有限公司  
东莞分厂项目“6·23”一般触电事故  
调查报告**

东莞市政府事故调查组

2026 年 3 月

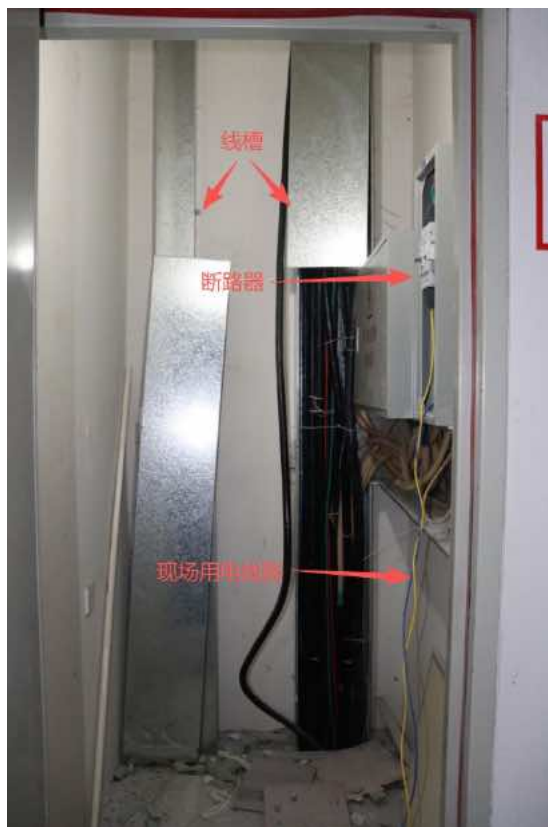
图 3 事发时配电房图

**1. 配电房基本情况：**事故发生时，配电房地面、墙面干燥，最里面有两条竖向线槽，线槽内敷设有多个电缆，进门右侧一个配电箱内有一路电线直接垂在箱体外面并铺设于地面（如图 3）。配电房外面有一个暗装在墙上的配电箱，箱体内未安装总开关、分路开关等电器元件，多路电线从石膏板吊顶内垂在地面上，所有回路电线均未与电源开关连接（如图 4）。

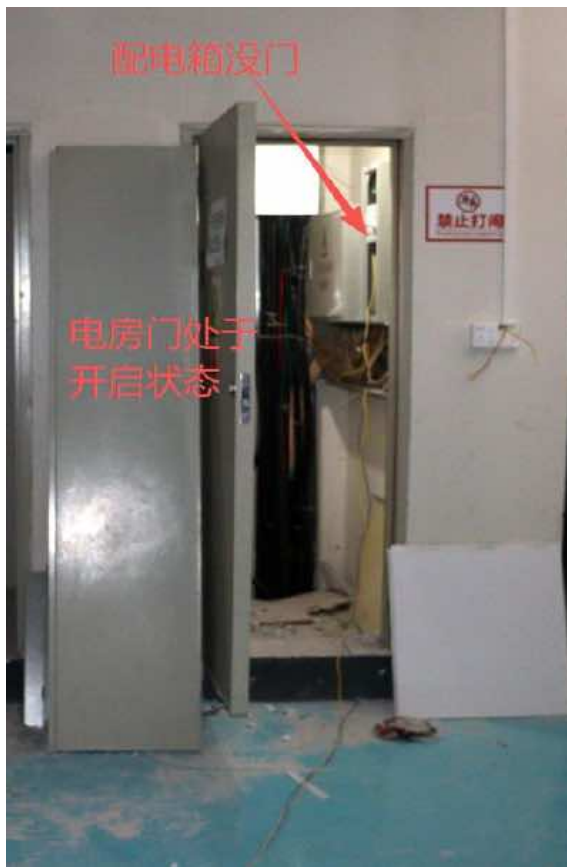
图 5 配电室及配电箱图片

(1) 临时电源配电箱。事发时配电房内一个电源配电箱处于通电状态，该配电箱处于投入使用状态，配电箱没有安装电箱门<sup>[19]</sup>，且未见任何安全用电警示标识<sup>[20]</sup>（如图 5）。该配电箱仅有断路器、未安装总剩余电流动作保护器<sup>[21]</sup>（如图 6）。

[20] 经向施工单位和物业管理单位等相关人员调查询问，配电箱原有安装保护盖和张贴安全警示标志，施工后被拆除，相关人员均未能指出何人拆除，且当时施工现场无视频监控，事故调查组无法查清何人拆除。

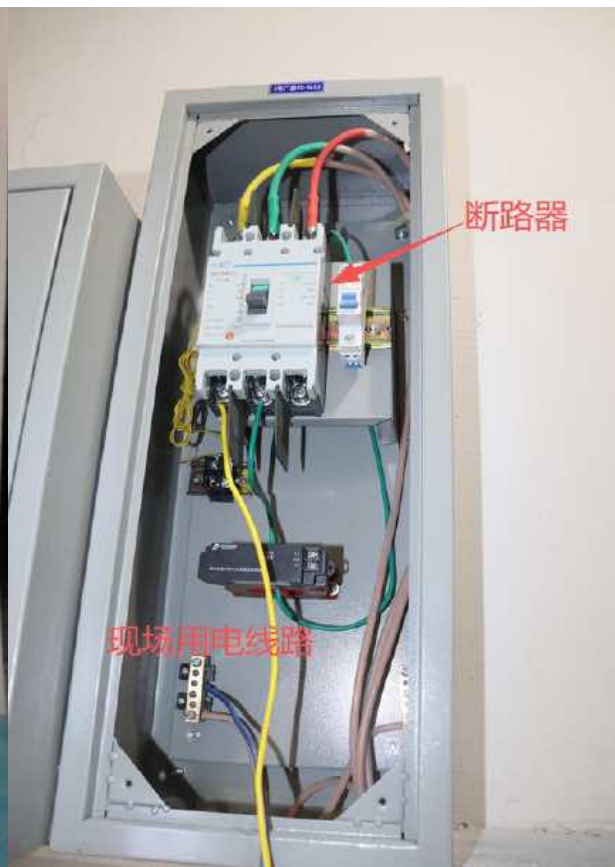
图 6 380V 三相三线的总断路器

(2) 施工现场用电线路情况：事发时，施工人员为了施工用电，从配电房内一个 380V 三相三线的总断路器中 A 相接了一路没有配 PE 线的 220V 电源线（如图 5、图 7~图 9 所示）。

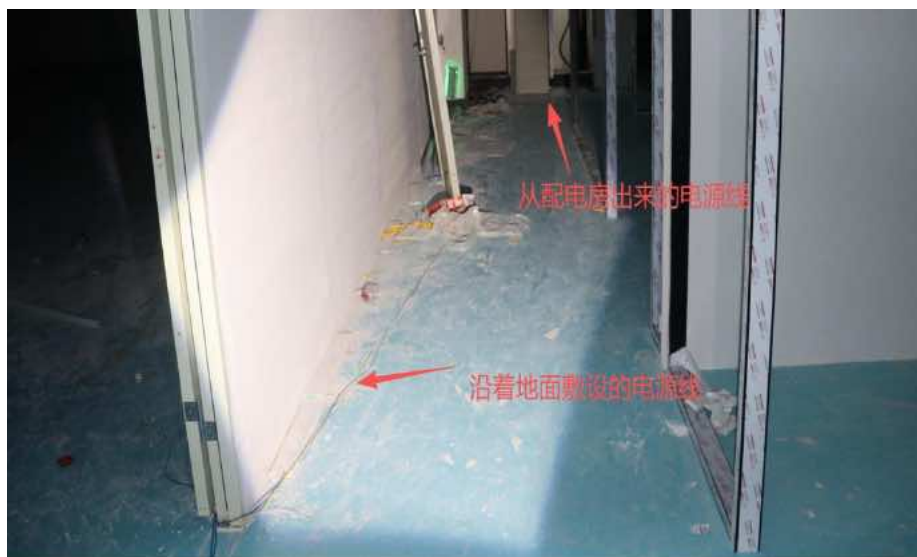
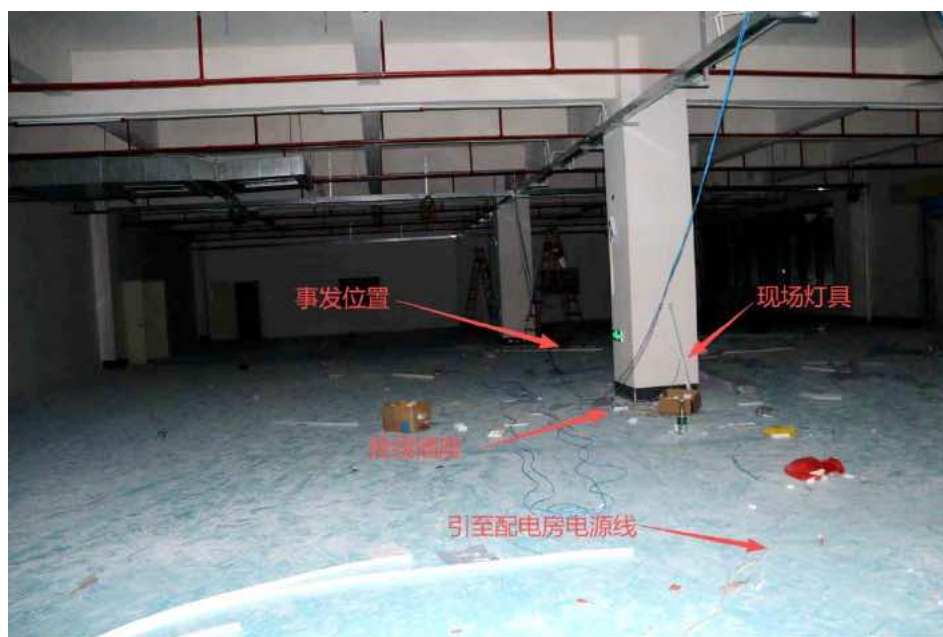
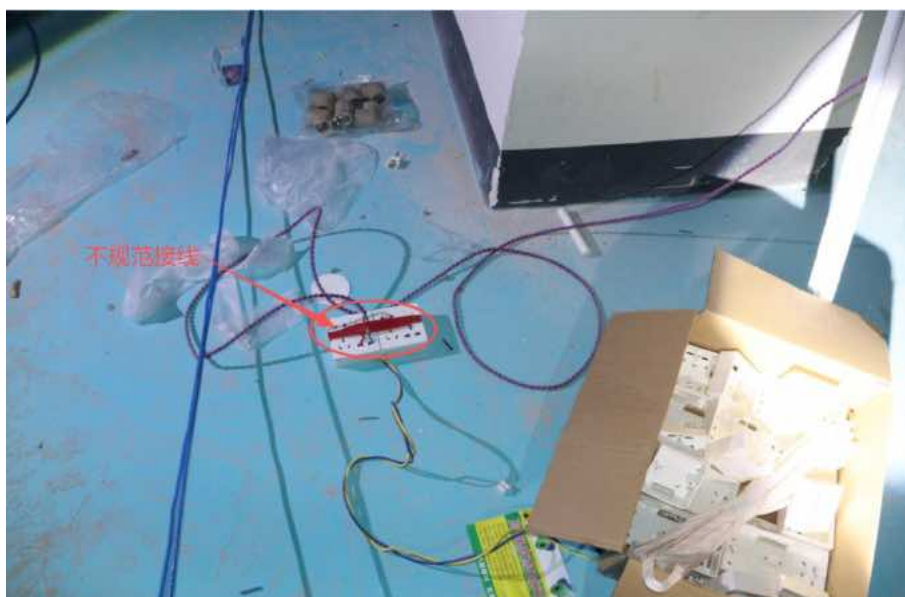
这组临时用电线路沿着 3 楼地面在没有穿管保护、未进行架空敷设或采取有效防护措施<sup>[22]</sup>的情况下，直接铺设于地面上且没

有设置总配电箱、分配电箱、开关箱<sup>[23]</sup>，敷设到一个房间入口处并连接两个普通二三插座，再通过一路多股电源线从其中一个普通二三插座引至事发地点附近，供作业人员使用<sup>[24]</sup>。

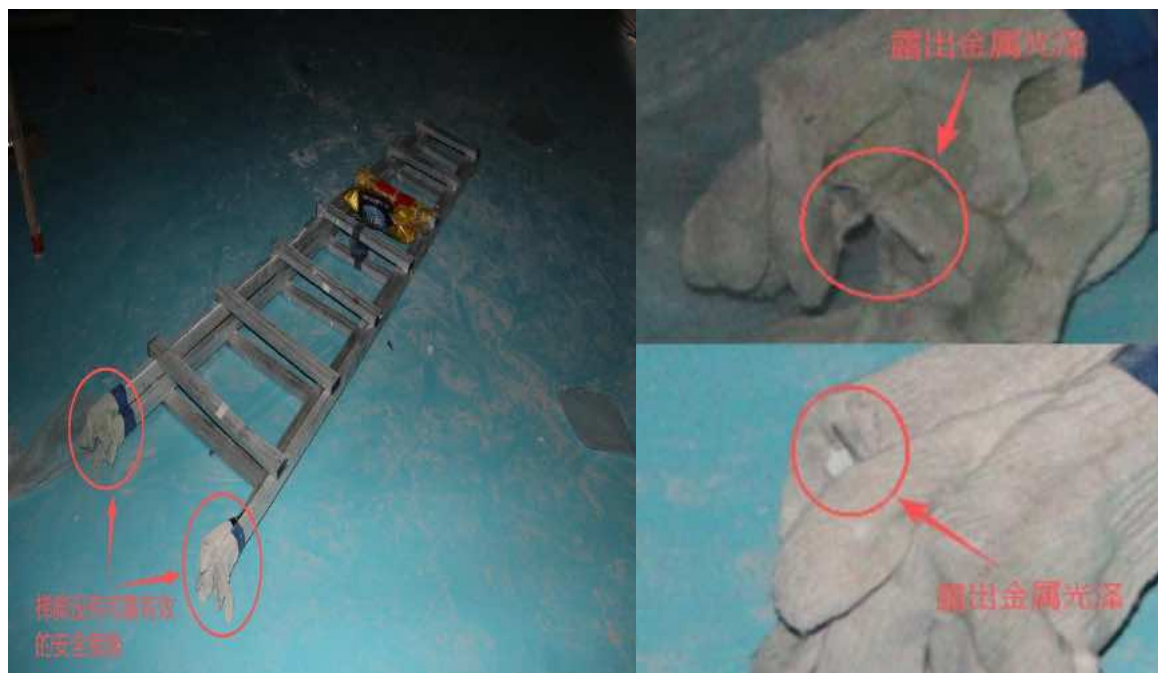
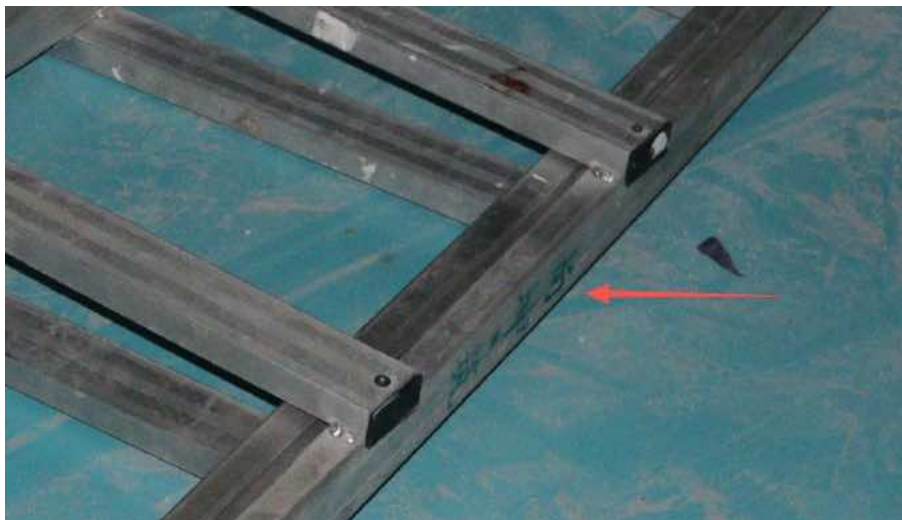
（1）死者作业时所用金属梯：死者黄炬声在进行网线敷设时使用了一把金属梯，金属梯脚根部均无可靠有效的安全措施<sup>[25]</sup>，梯子侧面印有“尚坤·筑”字样，为尚坤公司所有（如图 11 至 13 所示）。

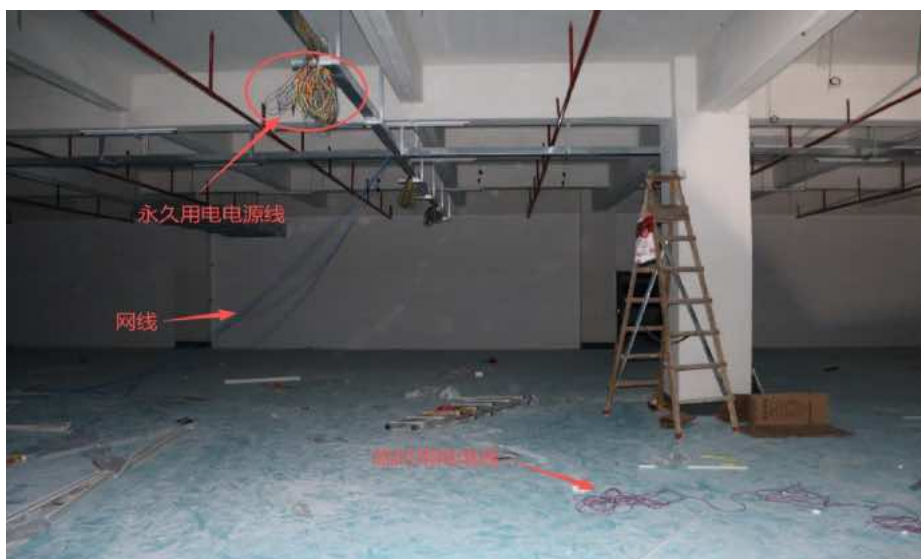
图 14 事发地点上方

(2) 死者作业位置上方电线及线槽: 根据图 4 与图 14 所示, 死者黄炬声把网线敷设进的金属线槽内已有其他电线, 这些电线均未接通电源, 另外, 现场工人曾常高描述死者在事发前半小时已经在进行网线敷设作业未见异常, 可以推断现场线槽事发时不带电。

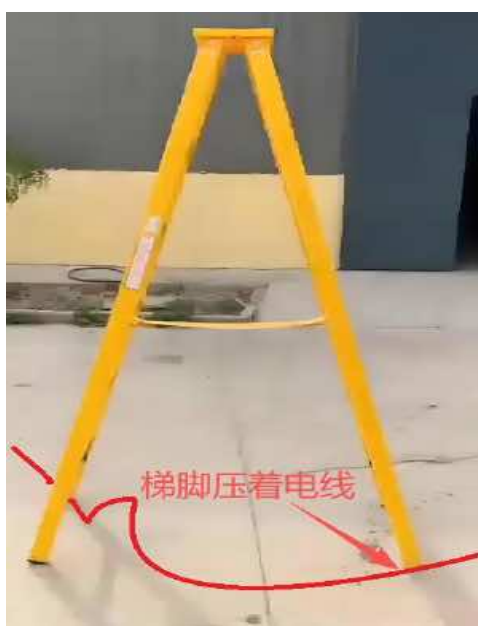
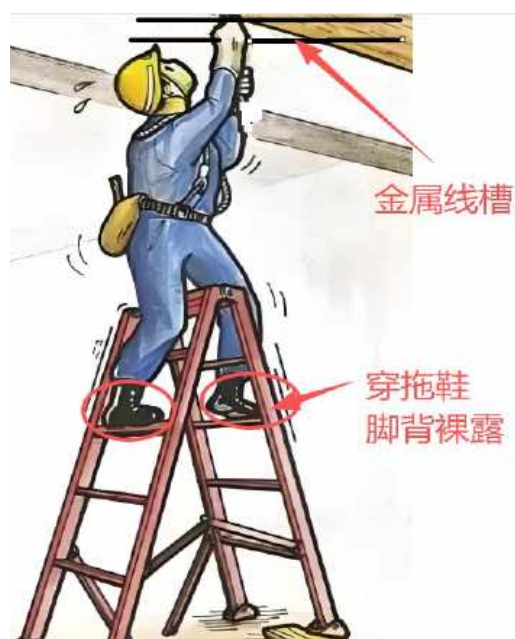
图 15 梯脚压在临时线路上的情景模拟 图 16 网线敷设作业的情景模拟

如图 15 所示，黄炬声在作业时未留意地面上存在已通电的临时线路，其在金属人字梯上作业时，通过双脚操控人字梯行走，事发时，金属人字梯梯脚直接压在临时线路上，作业过程中梯子存在晃动，金属梯梯脚根部挤压或刮蹭电线，导致电线绝缘层受损。如图 15、图 16 所示，通电电线绝缘层破损后，导体裸露并与金属梯形成电流通路。结合《广东正航司法鉴定中心法医病理

司法鉴定意见书》显示：黄炬声右手食指、环指、中指皮肤处存在电流斑，左膝前见 2.5×1.0cm 片状皮肤灰白变色、左足背见 1.5×0.5cm 皮肤灰白变色。事发时，死者黄炬声左脚背勾起已带电金属梯时、右手触碰金属线槽，电线-黄炬声左脚-黄炬声右手-金属线槽形成电流通道，造成黄炬声遭受严重电击伤害后跌倒在地上。

施工现场临时供电线路未进行架空敷设且未安装有效漏电保护措施，直接铺设在作业现场地面，作业人员黄炬声在使用金属梯作业过程中，梯脚压在通电的临时电线上，电线绝缘层因被挤压或剐蹭引发破损，导致导体裸露，与金属梯形成电流通路，最终造成黄炬声触电身亡。
