# 北京张夫良汽车修理有限公司“5·30” 一般生产安全事故调查报告

2024年5月30日12时许，位于平谷区南独乐河镇的北京众乐河畔养殖专业合作社蛋鸡养殖场堆肥棚内发生一起车辆伤害事故，造成北京张夫良汽车修理有限公司一名维修装载机的工人当场死亡。事故造成直接经济损失约191万元。

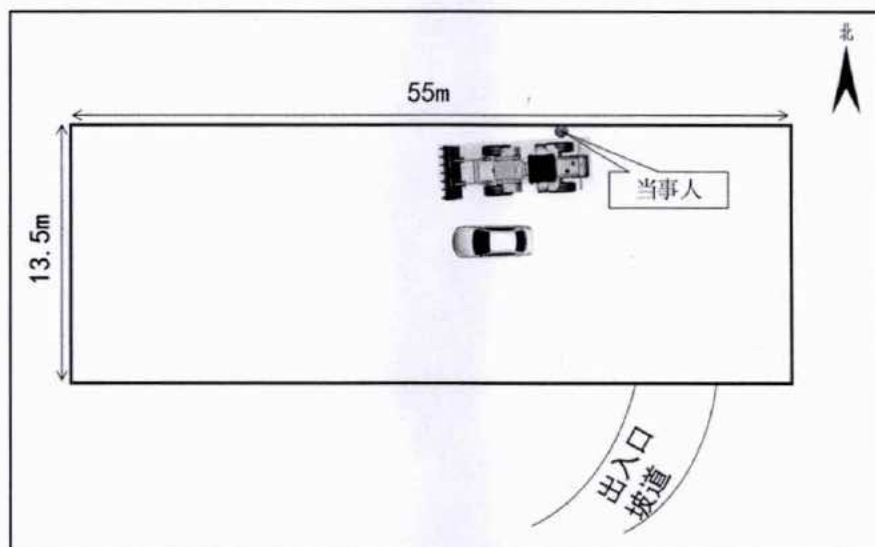
(事故现场平面示意图)

事发地点位于北京众乐河畔养殖专业合作社蛋鸡养殖场东南角的堆肥棚内，该堆肥棚下部为下挖式混凝土结构，东西向长 55 米，南北向宽 13.5 米，墙高 2.7 米，占地面积

约 743 平方米，上部为钢框架防雨罩棚。堆肥棚内停有一辆装载机，一辆白色大众捷达牌汽车。装载机紧靠北墙，机身距东墙约 12 米，机身左后部有白色汽车漆痕，右后部有与墙体刮蹭痕迹。装载机开机钥匙处于关闭状态，档位杆处于“倒挡”档位，地面有装载机后退过程中铲斗与地面摩擦留下的 18 米长痕迹。白色大众捷达牌汽车停放在装载机南侧，车辆前格栅凹陷破损，发动机机盖突起变形。堆肥棚西墙处堆有少量鸡粪，东墙处堆有少量杂物，其余区域为空地。

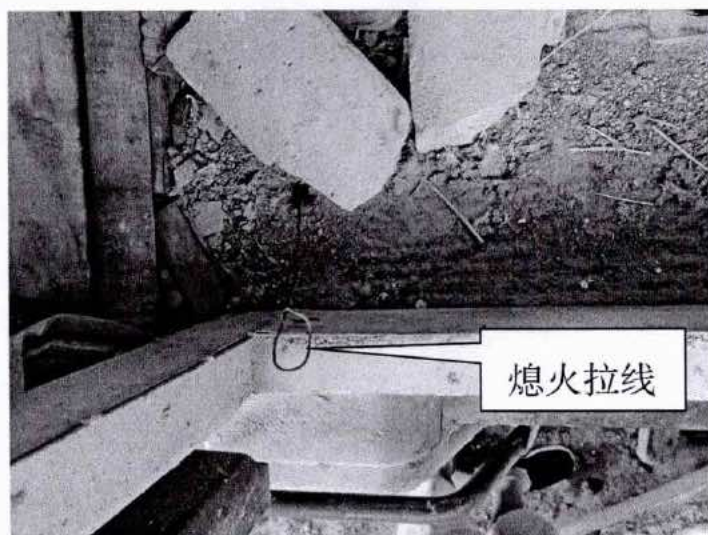
事故调查组经调查询问，涉事装载机正确熄火流程为：先将装载机档位挂入空档，再拉动驾驶座右下方的熄火拉线，停止发动机运行，最后将车钥匙拧至关闭状态进行断电，装载机熄火流程完毕。若不拉动熄火拉线，直接将钥匙拧至关闭状态，则无法停止发动机运行。该熄火拉线通向装载机右后方发动机处，在熄火拉线下方有一根油门拉线，用于控制发动机油门大小，熄火拉线与油门拉线平行，间隔约 9 厘米。在此处拉动熄火拉线，也可停止发动机运行。

（驾驶座右下方的熄火拉线）

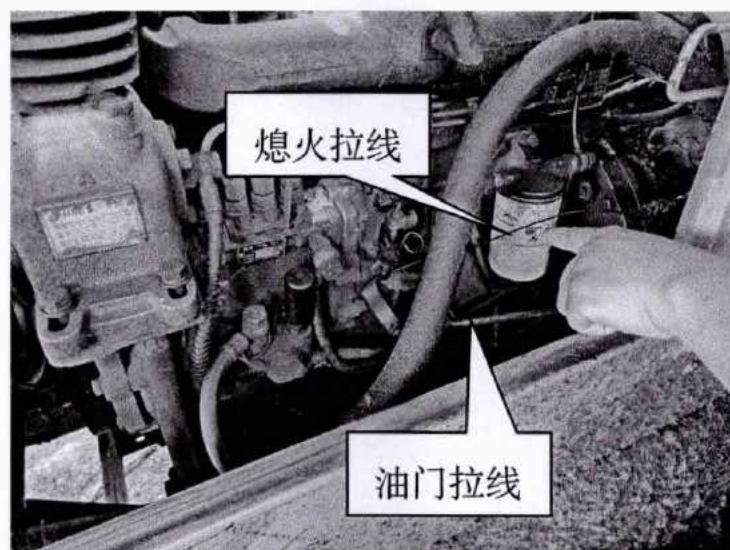
(发动机处的熄火拉线、油门拉线)

事故调查组根据现场勘查、朱金明、张夫良等人调查询问笔录、公安司法鉴定文书等材料综合分析：郑\*\*安全意识淡薄，无装载机驾驶资格证，不熟悉装载机驾驶操作程序，在完成液压油管更换工作后，违章开动装载机进行试车。郑\*\*启动装载机后将装载机档位挂入倒挡，在倒车过程中撞击到白色大众捷达牌汽车，遂将装载机钥匙拧至关闭状态，发动机仍继续运行，郑\*\*跳出驾驶室到装载机右后方拉动熄火拉线，慌乱中将油门拉线当成熄火拉线，造成装载机继续后退，将其挤压至堆肥棚北墙，导致创伤失血性休克合并机械性窒息死亡。
