莲湖北院门双仁府5号院变压器增容工程“8·20”  
一般坍塌事故调查报告

“8·20”事故调查组

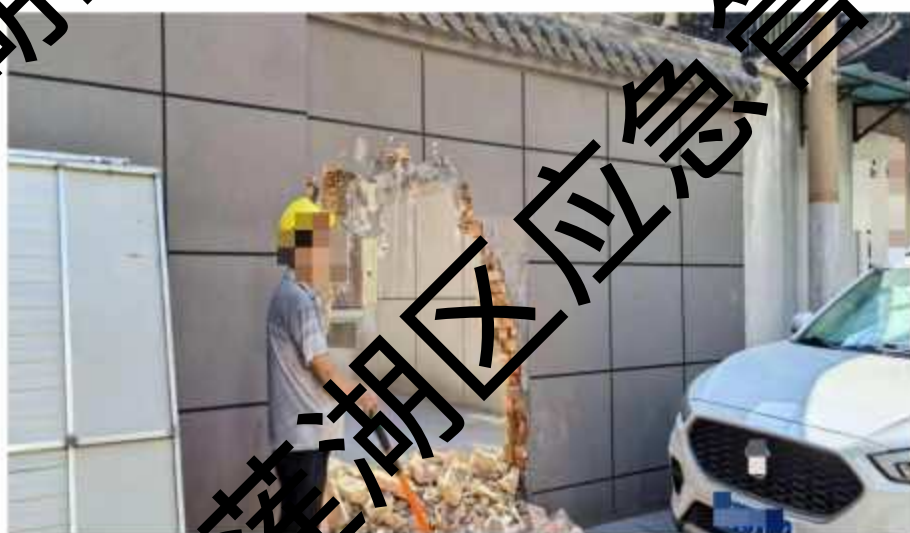
8月20日8时许，曹某生到达施工现场，陕西\*\*众创公司未按照新工人上岗前，应对其进行岗前安全教育培训，未进行围墙拆除作业技术交底和围墙拆除施工安全技术交底的情况下，即令其开始围墙拆除作业。作业现场，曹某生采用打铁锤锤击方式，采取底部掏掘的方法，对围墙实施拆除（见图1）。事故发生前，曹某未参与实际拆除，计划在围墙拆除完成后负责垃圾清运工作。

图1 围墙拆除工人曹某生违规作业情况

9时许，项目负责人陈某辉及监理樊某良陆续到达现场，发现曹某生已在围墙底部掏掘出一个约1.5米宽、2米高的洞口，专业监理工程师樊某良当即上前制止该危险作业行为。

事故发生当天下午，应急管理局、公安派出所民警及专家组共同查看了\*\*\*中心当日监控视频录像。监控视频记录了事故发生的全过程，摘录主要事故现场如下：2025年8月20日0时至11时30分，一名工人手持大铁锤（事故现场未找见）持续对围墙下部两侧面1500mm范围内进行强力锤击，形成宽1500mm、长2000mm洞口，洞口面积约 $3.0\text{ m}^2$ （见图1）。

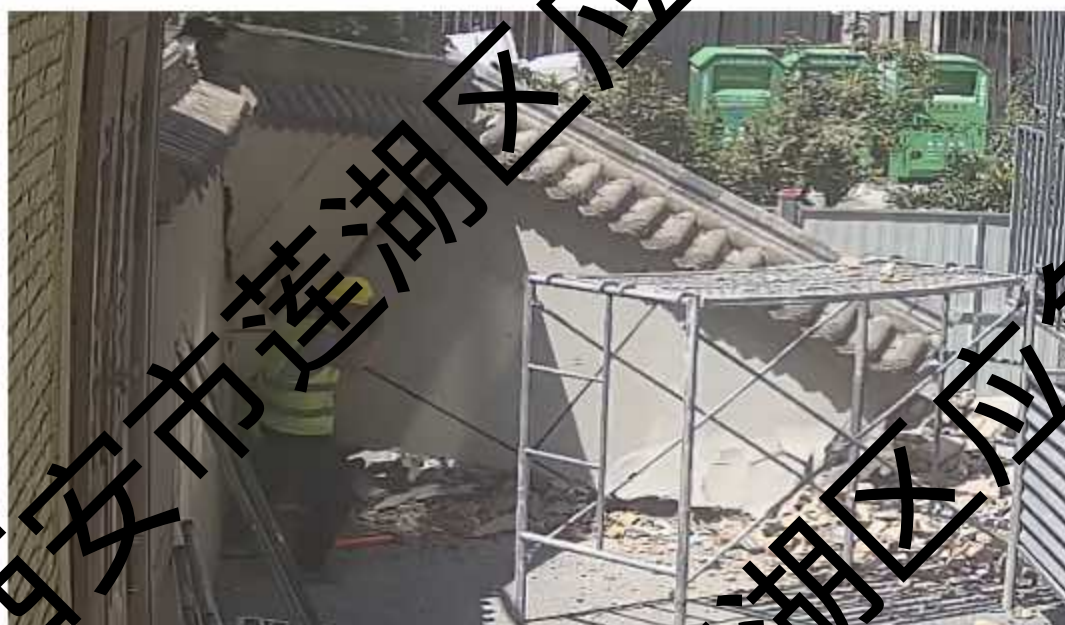
11 时 11 分许，曹某生在敲击西南角围墙底部过程中，西侧围墙突然倒塌，并连带导致贴临的南侧围墙上部一块三角形砖砌体沿 45 度剪切线坍塌掉落，正在墙角蹲姿砌墙作业的曹某生被砸中，经抢救无效死亡（见图 2）。

图 2 围墙瞬间倒塌

11时31分，正在进行扩大洞口的工人手持大铁锤继续锤击西侧围墙下部时，与西侧围墙贴邻连体南侧围墙上部一块三角形墙面（实测墙面坍塌痕迹面积长 $2400\text{ mm}$ ×宽 $1300\text{ mm}=3.12\text{ m}^2$ ）突然发生坍塌，西侧围墙也在同一瞬间倒塌，导致锤击墙体的工人被掉落三角形墙面砸中倒地（见图2）。

结合现场勘查、监控视频、书证、物证和询问笔录等综合分析，调查组认定本次事故的直接原因为：拆除作业人员曹某生安全意识极其淡薄，在明知违规作业且被安全风险提醒和警告的情况下，趁现场管理人员离开后，仍冒险违反《建筑与市政施工现场安全卫生与职业健康通用规范》相关规定，采用底部掏掘、锤击墙体的危险作业方法对围墙进行破坏性掏底拆除，导致围墙

承重结构重心平衡被破坏，瞬间坍塌，造成事故发生。

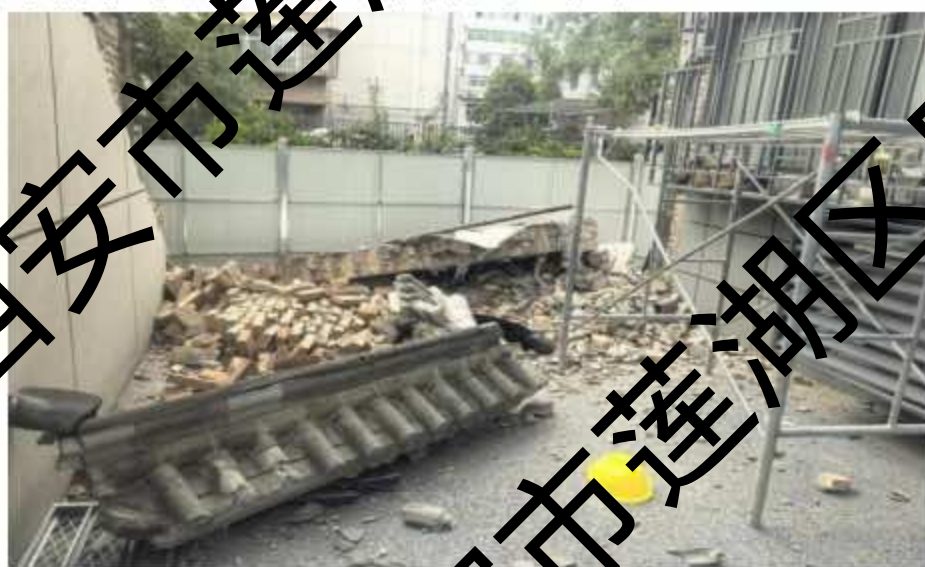
被拆除的西侧围墙墙宽240mm、墙高2500mm、墙体长3370m，用砂浆砌筑而成，其功能是\*\*家属院与街道隔离设施。与财政厅家属院贴邻砌筑的南侧围墙墙宽240mm、墙高2500mm、墙体长6500mm，由两面240mm墙前砌体紧贴靠组合结构形式，其功能是财政厅家属院与隔壁单位隔离设施（见图3）。

图3 事故发生后围墙倒塌现场图片
