# 湄潭县经开区湄潭复烤厂“12·7” 一般车辆伤害事故调查报告

湄潭经开区湄潭复烤厂“12·7”一般车辆伤害事故调查组

2026年4月10日

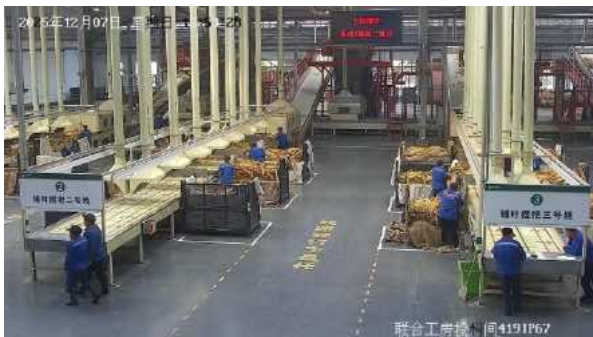
图片一<sup>②</sup>

事故现场位于贵州省湄潭经开区贵州烟叶复烤有限责任公司湄潭复烤厂投料车间，东侧为打叶复烤主车间，南侧为投料暂存区，西侧为备料车间，北侧为定量喂料机作业区。事故中心点位于湄潭经开区贵州烟叶复烤有限责任公司湄潭复烤厂投料车间铺叶摆把一号线、二号线最内侧投料台位与定量喂料机之间的槽钢剪刀撑处。事故发生时，现场停有一辆电动托盘转运车（型号见说明书），位于槽钢剪刀撑处<sup>①</sup>。上述电动托盘转运车车头方向左侧靠近二号流水线一侧有4个投料框，4名工人作业，1人清扫；右侧靠近一号流水线一侧有3个投料框，2名工人作业，2人清扫。

- 
- ① 槽钢剪刀撑处为十字钢梁构造，是车间承重柱，属车间永久建筑物。
- ② 图片一为复烤厂联合工厂3投料车间14IP62号摄像头事发时段监控截图。
- ③ 图片二为复烤厂联合工厂3投料车间14IP67号摄像头事发时段监控截图

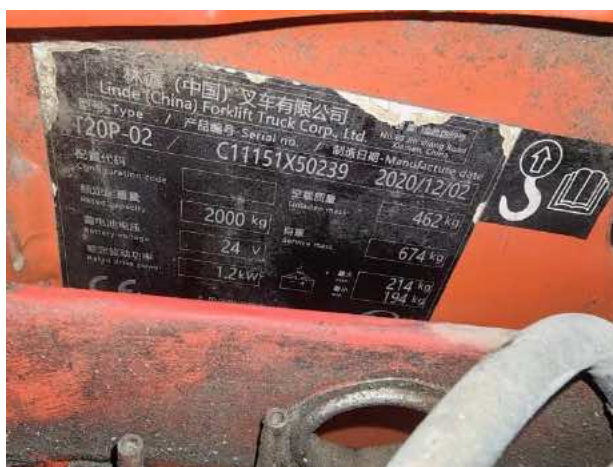
图片三<sup>④</sup>

1.涉事车辆电动托盘转运车基本情况：编号为4号，后文统称“4号电动托盘车”。该车辆生产厂家：林德（中国）叉车有限公司，型号1151-02系列T20P-02，载货能力为2000千克，运行速度限制为6km/h，电源由24伏铅酸电池提供，油泵电机功率：1.2kw，驾驶方式：步行式/站式，载荷中心距：600c（mm），自重：650（±5）kg，车体长度（不含货叉）：772/1109 mm，转弯半径：1670/1731 mm、2010/2075 mm，加速时间：10.1/8.4 s，控制方式：ZAPI，制造日期为2020年12月4日。

④ 涉事车辆车身标识

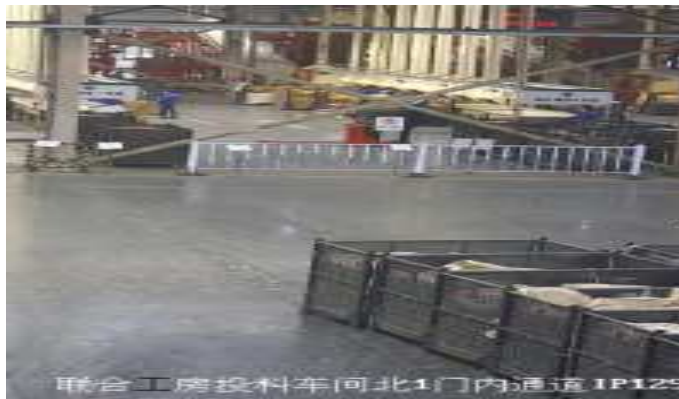
图片四<sup>⑤</sup>

2025年12月7日，霸洁公司员工周xx在湄潭复烤厂生产车间铺叶摆把台进行烟框转运作业；2025年12月7日15时53分47秒，周xx操作4号电动托盘车进入铺叶把台1号线、2号线之间的作业区域，并不停与其他作业人员进行交谈；2025年12月7日15时54分01秒，周xx转头对身后情况进行了观察

并继续操作4号电动托盘车倒车；15时54分02秒，周xx操作4号电动托盘车与车间槽钢剪刀撑处碰撞，导致后背直接撞击槽钢剪刀撑，造成腹部受伤。16时28分左右，周xx经120急救车送至湄潭家礼医院治疗。19时50分左右，周xx转入遵义医科大学第二附属医院ICU治疗。2025年12月10日21时10分许，周xx在遵义医科大学第二附属医院经医治无效死亡。

⑤ 周xx转头对身后情况进行观察

经调查，事故直接原因是：霸洁公司员工周xx在湄潭复烤厂生产车间铺叶摆把台进行烟框转运作业时，操作电动托盘车倒车过程中，在观察车辆后方环境后，仍未及时避让车间槽钢剪刀撑处；造成后背直接撞击槽钢剪刀撑处，导致急性腹部损伤，经湄潭县家礼医院、遵义医科大学第二附属医院医治无效死亡。
