# 抚顺顺城 2024 城镇燃气老化管网

## 更新改造项目“2·25”一般物体打击

### 事故调查报告

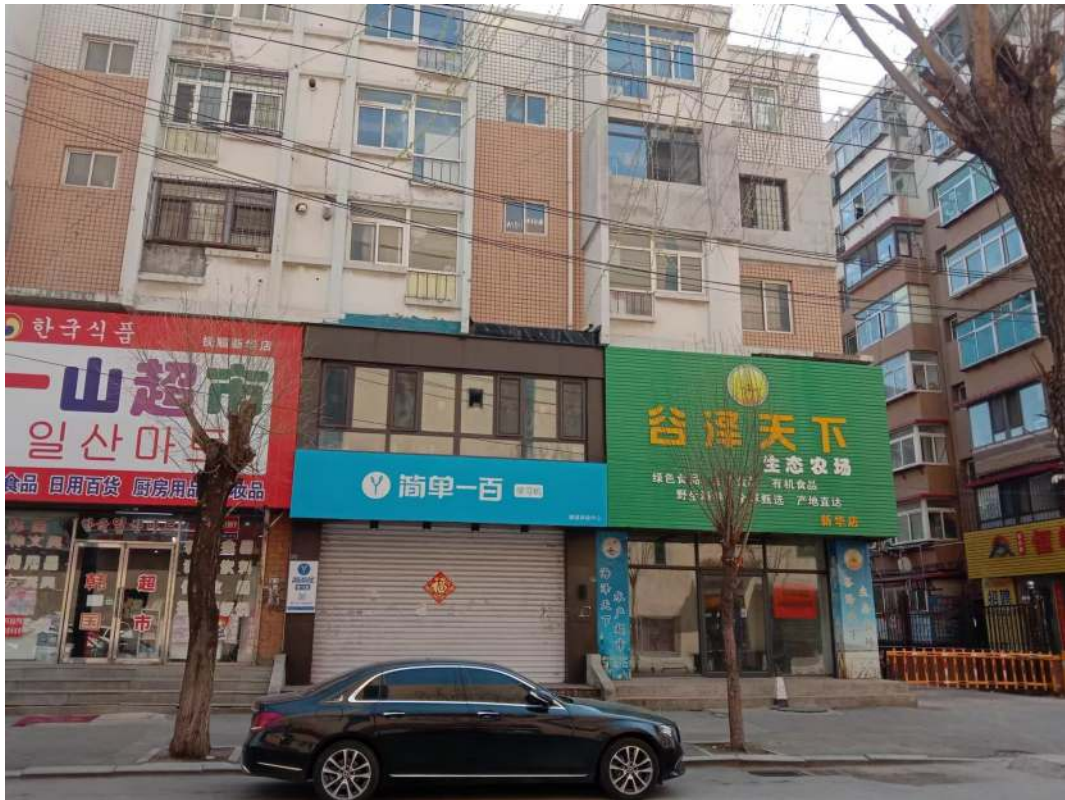
小区，事发前爬梯塔在居民楼门市房外墙，门市房前有一条人行道路，事发时现场未设置施工警戒区域，现场无安全警示标志，辽宁泽霖公司在小区内有一个“正在施工 注意安全”的警示牌。事发现场周围有视频可以回溯事发过程。

图 1 事发居民楼门市房外墙及门市房前人行道路

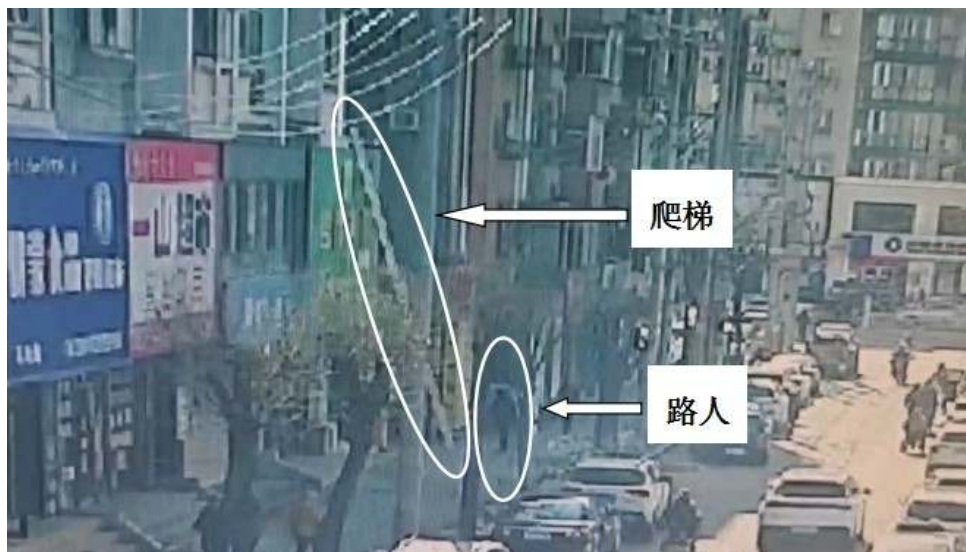
2025年2月25日11时许，在抚顺市顺城区新华街道银川社区乾安居小区的抚顺市顺城区2024城镇燃气老化管理网更新改造项目施工现场，辽宁泽霖公司劳务作业人员朱永波和李贵发安装居民楼外燃气管线托架，李贵发负责登高安装托架，朱永波负责扶爬梯。二人安装完小区内托架后，准备更换位置到小区外安装托架，二人将爬梯抬到小区外，将爬梯支起后搭在居民楼门市房外墙，随后朱永波去取工具，李贵发去查看其他需施工位置，此时爬梯被大风吹倒，将人行道路上路过的居民王凤鸣砸中。

图 2 事发录像截屏

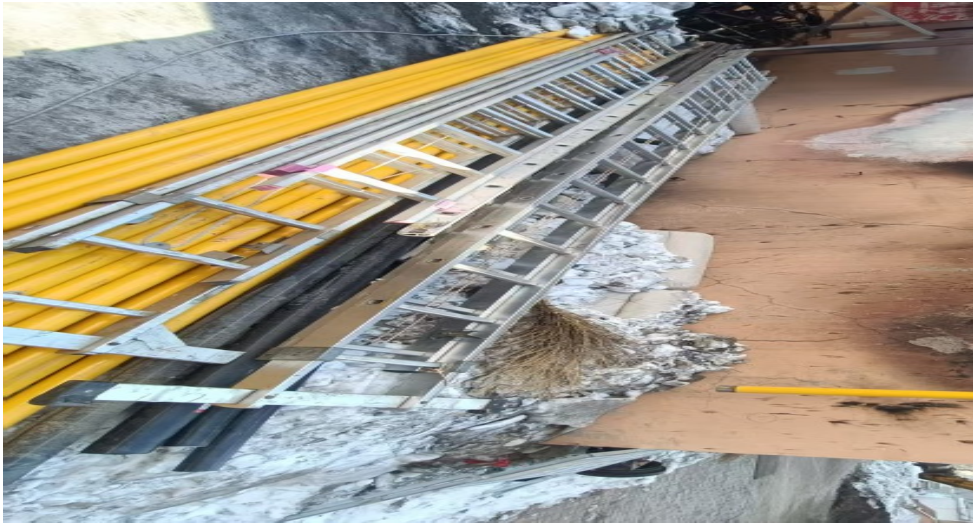
图 3 事发梯子

辽宁泽霖公司劳务作业人员朱永波和李贵发在安装居民楼外燃气管线托架期间，将爬梯支起后搭在居民楼外墙，在未采取安全防护措施的情况下离开施工作业现场，随后大风将爬梯吹倒同时砸中人行道路上路过的居民王凤鸣，导致王凤鸣死亡。

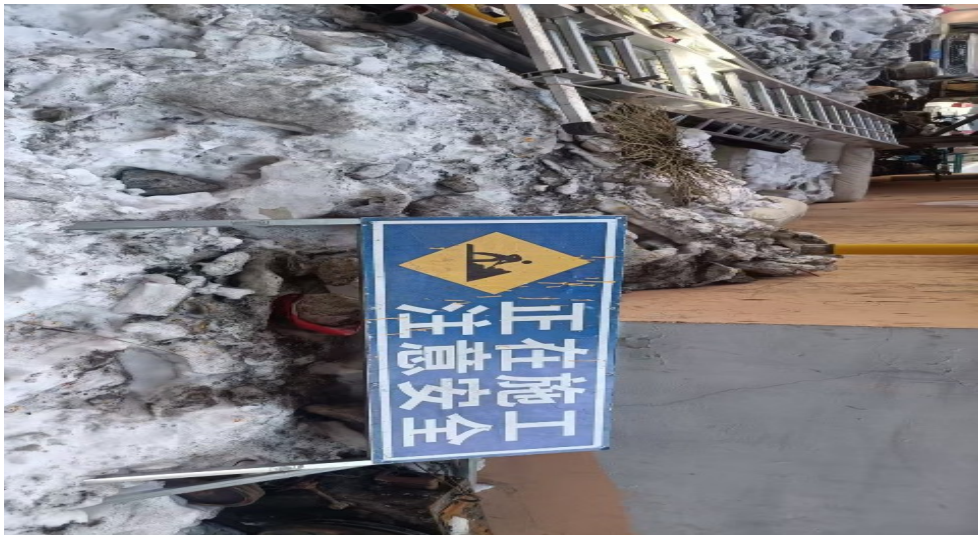
图 4 小区内警示牌

二是作业现场要设置明显的、符合国家标准的安全警示标志，要时刻关注不同施工阶段的周围环境及季节、气候的变化，作业暂时停止的要采取措施做好现场安全防护。
