# 陕西省镇巴屈家山矿业有限公司 “10.9”冒顶事故调查报告

镇巴县人民政府事故调查组

2024 年 11 月 26 日

## “10.9”冒顶事故调查报告

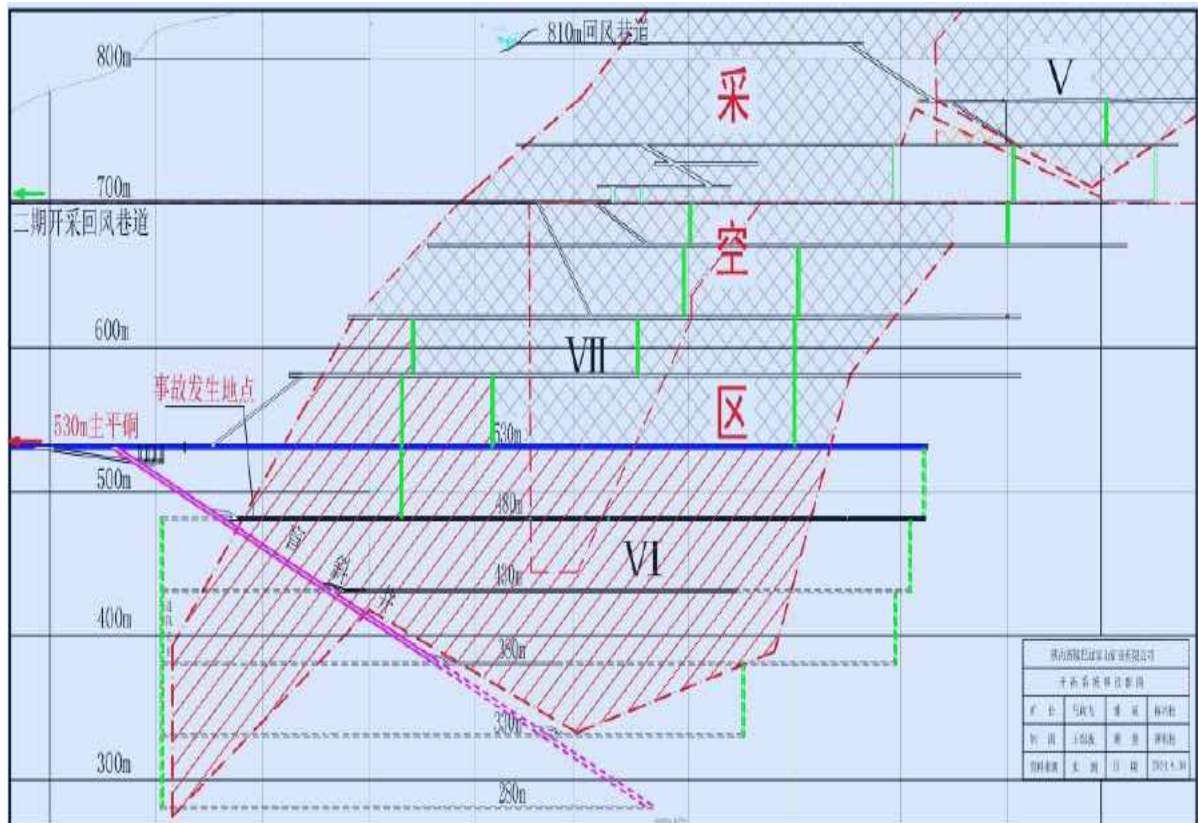
图 1 屈家山锰矿开拓系统纵投影图

530m中段以上矿体采用平硐—溜井开拓，530m标高以下矿体位于当地最低侵蚀基准面以下，设计采用平硐—盲斜井开拓运输系统，阶段高度50m。（图1）

设计在530m平硐沿矿体走向布置一条盲斜井直至280m水平，倾角 $28^{\circ}$ 。盲斜井井口（530m水平）采用平车场，以下各中段（480m、430m、380m、330m、280m）采用甩车场与盲斜井相连。截至目前，盲斜井已掘进至380m水平。480m中段运输巷道

已掘进约 750m，430m 中段运输巷道已掘进约 400m。矿井设置有安全监控、人员定位、压风自救、供水施救、通信联络、应急广播系统。

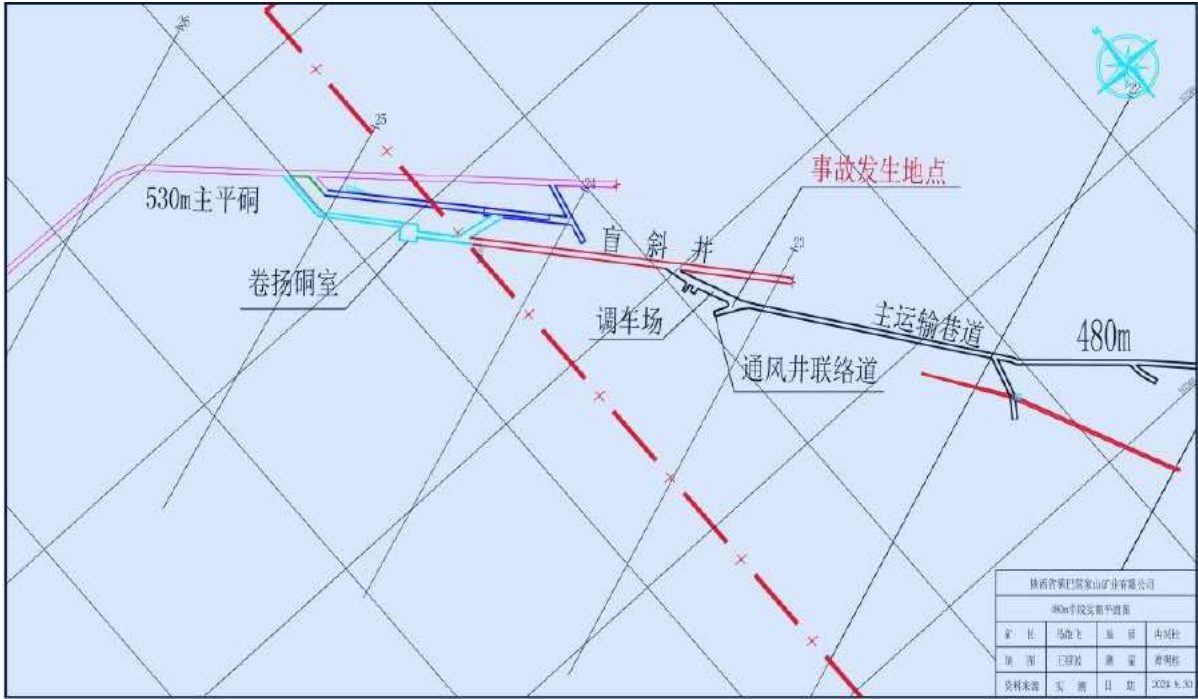
图 2 事故现场平面图

事故现场位于屈家山矿业 480m 中段调车场内主运输巷道与通风井联络道交叉处，距 530m 主平硐坑口水平距离约 950m（图 2）。

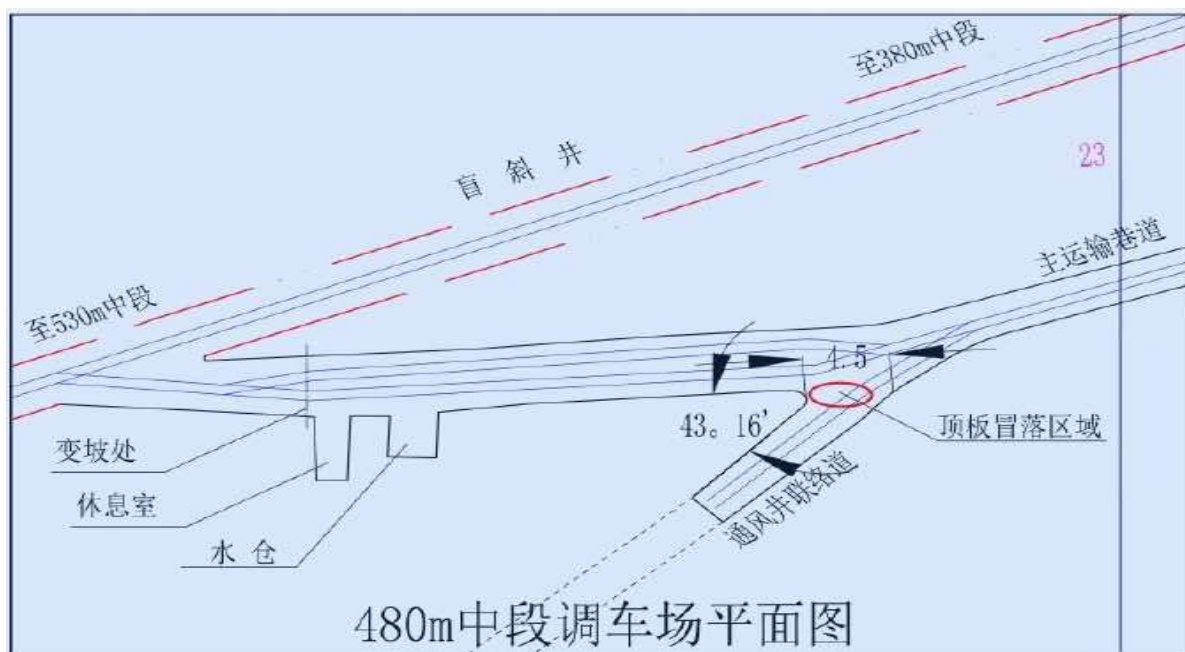
图3 事故现场平面图

盲斜井轨道与 480 中段调车场轨道交叉处距 480m 标高变坡处高差 5m，水平距离 11.8m，倾角 25°；变坡处距事故发生地点约 23m（图 3）。480m 中段调车场设置为双轨，轨距 600mm。

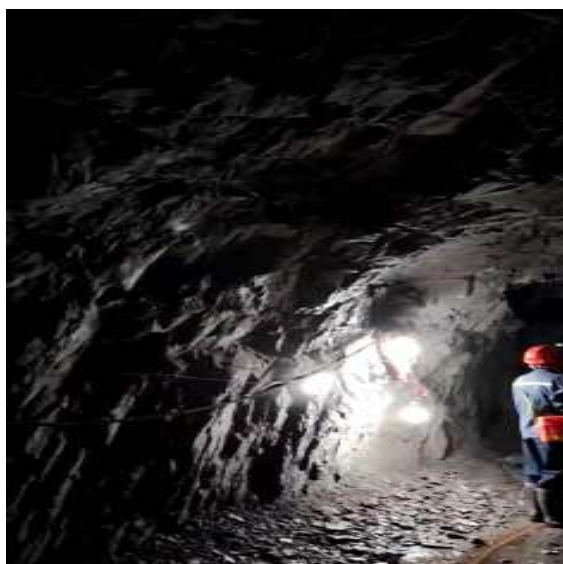
照片1 调车场左帮岩层

岩层走向基本一致，巷道右帮岩层倾角  $65 \sim 70^\circ$ ，左帮岩层倾角  $70 \sim 80^\circ$  (照片1、2)。巷道顶板较为平整、规范，未出现

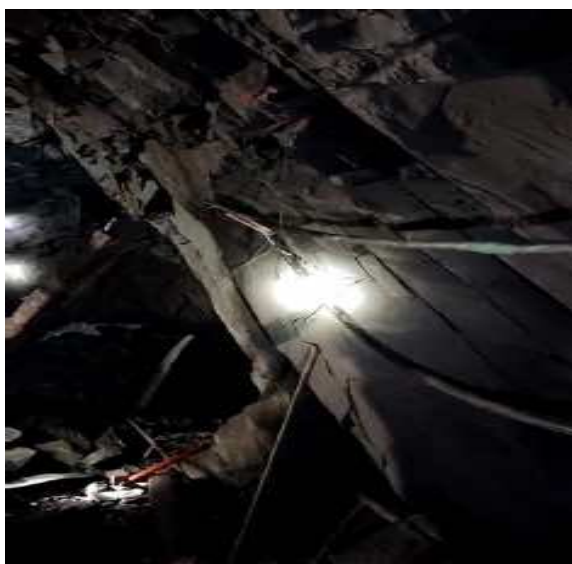
照片2 调车场右帮岩层

较大的凹凸面。调车场顶部岩层为暗灰色页岩及浅灰色与黑灰色页岩为主，少量方解石脉充填，部分岩层节理、裂隙较发育。

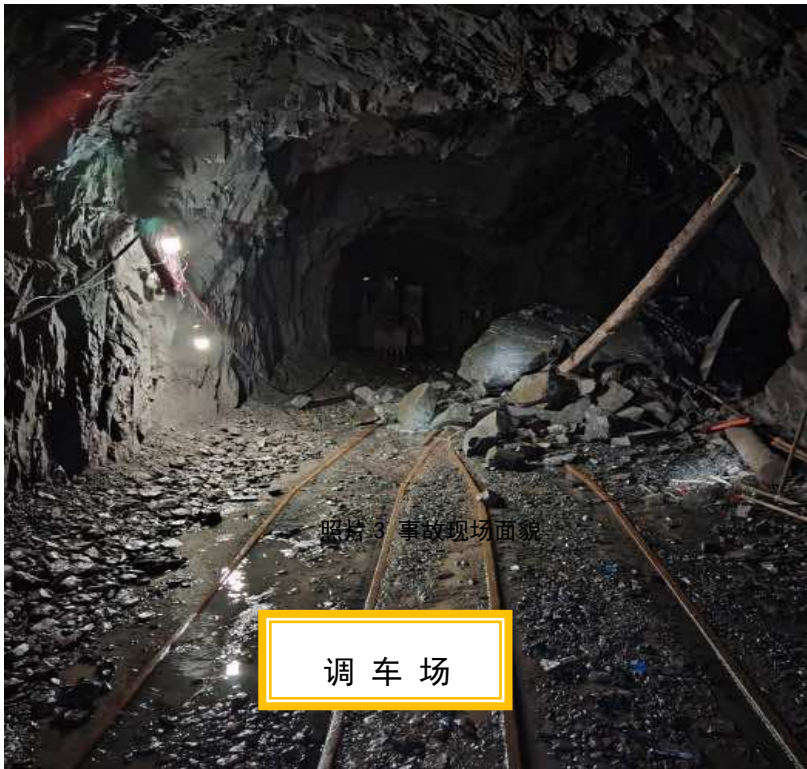
顶板冒落位置在调车场与通风井联络道顶板接触面，现场明显可见冒顶区域及形态（照片4）。顶板冒落区岩层呈不规则三角体，经测定：长边（沿调车场走向）3m，宽1.5m，高0.7m，估算冒落岩体 $1.3\text{m}^3$ ，约3.5t。

1. 屈家山矿业 480m 中段调车场冒顶区域岩层为条带页岩，节理、裂隙较发育，两条巷道交汇处顶板凹凸不平（高差 0.3m），断面未形成拱形，暴露面积较大、岩层应力集中，且成巷时间较长（2 年之久），又未采取有效支护，在重力作用下岩层突然脱落。

1. 480 中段调车场与通风井联络道交叉口位置施工组织设计不合理，联络道转弯半径过大，联络道与 480 中段巷道夹角过小，导致交叉口巷道断面超过设计限值，顶板暴露面积过大。

2. 在中段沿脉运输巷道中布置穿脉巷道时，在满足运输设备安全运行的前提下，应降低轨道转弯半径，以减少穿脉巷道与沿脉巷道交汇处顶板暴露面积。

3. 在井巷工程施工过程中，巷道断面应符合设计要求，消除岩体应力集中区域。对已出现的顶板岩层应力集中问题，应及时采取措施消除。

4. 矿山应对顶板暴露面积较大的巷道、硐室、井巷交汇处和顶帮岩层不稳固地段，加大安全监管力度，及时发现问题并采取相应的安全技术防范措施。
