## 西藏高原磐石商贸有 限公司 “11·7” 一般 机械伤害事故调查报 告

# 西藏高原磐石商贸 有限公司

## “11·7”一般机械伤 害事故调查报告

# 噶尔县人民政府事故调查 组

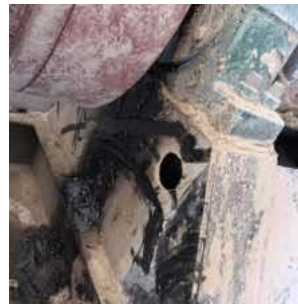
图1 联轴器支架摩擦痕迹

事故发生在磐石商贸球磨机车间，球磨机机尾出料口与联轴器中间。机尾出料口与联轴器之间空间狭窄，间距0.5米左右，最窄处约0.2米，人员无法正常通行，球磨机减速

机型号为ZD70-5-1，出厂日期：2024年6月，转速500转/分，联轴器无防护罩，现场未设置警示标识，底部空间高度约0.7米，宽度约0.5米。经现场了解，事故发生时设备处于正常运行状态，现场查勘球磨机联轴器支架有明显的摩擦痕迹。

综合调查询问、现场勘验，认定事故直接原因是：李\*亮在未停机、未采取任何安全防护措施的情况下，擅自进入球磨机机尾出料口与联轴器之间的狭窄危险区域（间距0.5米左右，最窄处约0.2米，人员无法正常通行）。处于运行状态的球磨机联轴器（转速500转/分）因缺乏有效的防护罩，其旋转部件与进入该区域的李\*亮身体发生接触，导致其被卷入并挤压，造成机械性损伤，经120急救人员现场确认已无生命体征。

生产经营单位要深刻反思事故教训，切实履行企业安全生产主体责任，建立健全全员安全生产责任制，明确各岗位安全职责并严格考核。完善安全生产规章制度和操作规程，确保覆盖生产经营各环节，同时加强对制度执行的监督检查，杜绝形式主义。加大安全投入，按照规定提取和使用安全生产费用，为设备设施配备必要的安全防护装置和警示标识，定期开展设备维护保养和检测检验，及时消除安全隐患。强化从业人员安全培训教育，针对不同岗位制定专项培
