**龙岗区龙岗街道深圳市和志诚环保建材有限公司“6·13”一般物体打击受伤  
事故调查报告**

龙岗街道事故调查组

2025 年 7 月 31 日

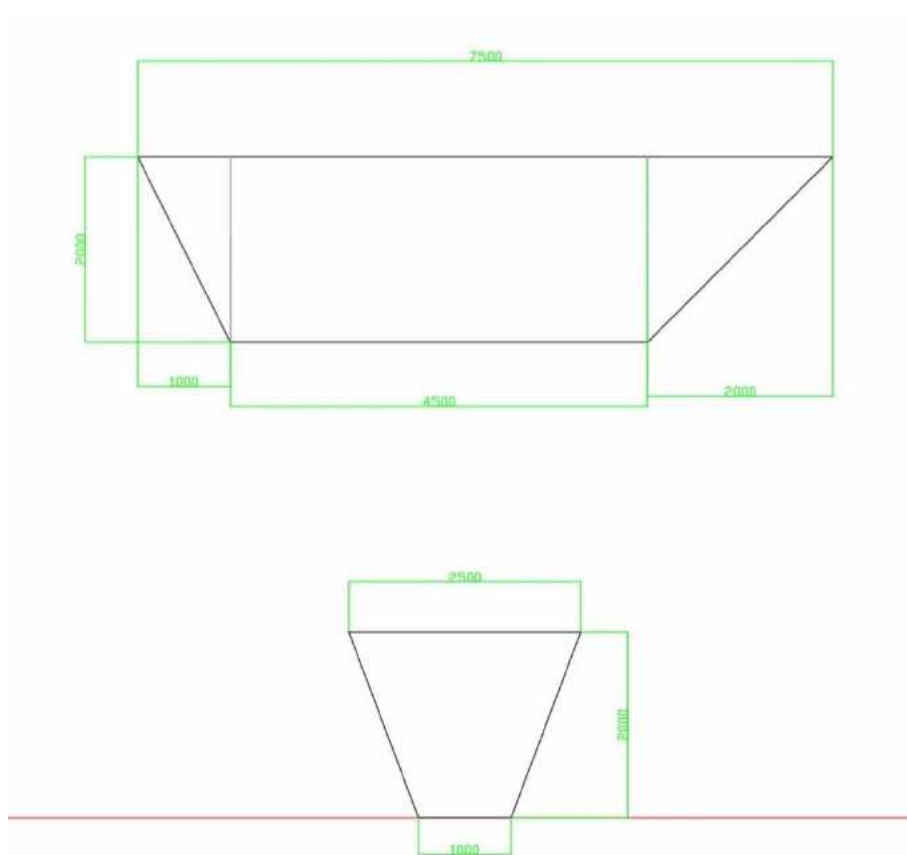
图 1：简易水箱形状图纸

因需临时雇佣两名电焊工为公司制作水箱，6月7日，深圳市和志诚环保建材有限公司副总经理罗某鹏通过电话联系到朱某华，与其商讨来公司制作焊接水箱事宜，双方通过电话约定工钱为500元/人/天。6月11日，朱某华和刘某从江西赣州到深圳市和志诚环保建材有限公司厂区，双方协商制作了简易水箱形状图纸，约定在厂区露天空地进行焊接。罗某鹏安排公司安全管理员赖某星负责具体管理焊接水箱事宜，在焊接水箱过程需要的相关工具、防护用品由赖某星负责保障。6月12日，朱某华和刘某到深圳市和志诚环保建材有限公司厂区内进行钢板切割，将钢板切割成水箱设计尺寸和形状。

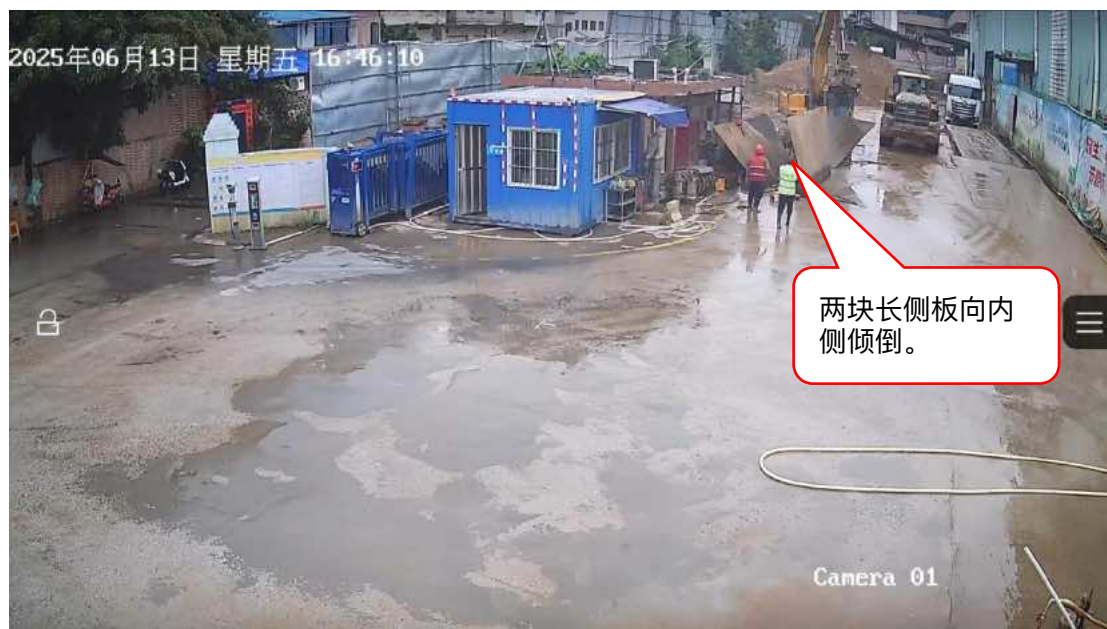
2025 年 6 月 13 日 13 时 30 分许，朱某华、刘某到达深圳市和志诚环保建材有限公司厂区，由深圳市和志诚环保建材有限公司提供挖掘机吊运切割成型的铁板辅助朱某华、刘某拼装焊接储水箱，朱某华、刘某先将储水箱底板和 2 块侧板点焊临时焊接固定。16 时 58 分许，刘某让挖掘机将第 3 块侧板吊起准备拼装焊接，发现已拼装焊接的 2 块侧板上部外倾偏移无法拼装焊接第 3 块侧板，刘某将倒链手拉葫芦两端吊钩分别系挂在已拼

装焊接的 2 块侧板吊孔内，操作倒链手拉葫芦将 2 块侧板向内收紧至设计位置时，2 块侧板突然向内侧倾倒，刘某闪躲不及，被倾倒的 1 块侧板砸中下半身挤压至地面。
