# 坡头区坡头镇塘尾村委会塘尾村“11·20” 一般触电事故调查报告

编制单位：坡头区人民政府事故调查组

编制日期：2026年3月6日

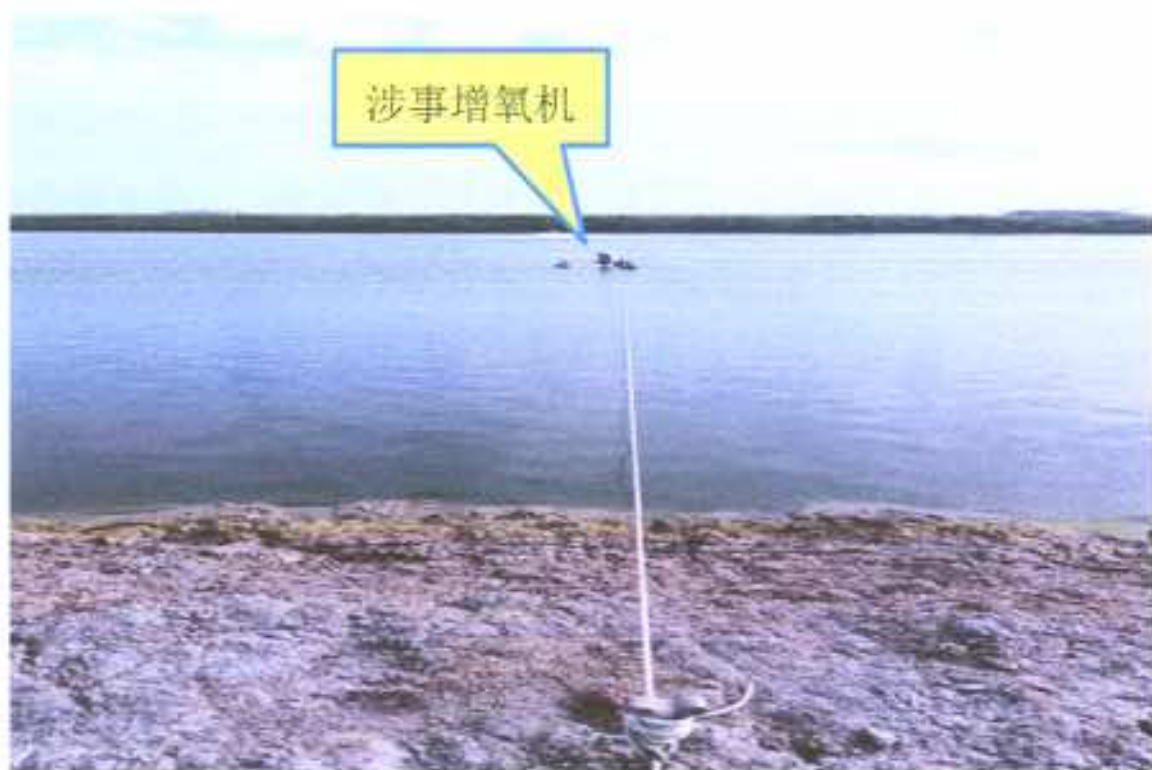
图 5 增氧机固定的情况

事发时，这 6 台增氧机中已有两台被拆除，一台处于损坏状态。那台损坏的增氧机位于北面一排的中间位置，它通过缆绳与另一台增氧机串联，分别固定在南、北两侧的堤岸上，距离堤岸同样约为 15 米。事发前，该增氧机因损坏已停止工作，但并未拆下送修，仍留在鱼塘内，连接它的电缆也未被解除（图 5）。陆某勇发生触电事故时所接触的，正是这台设备。

2. 涉事增氧机已经发生故障损坏，专家组推测其内部与表面金属之间的绝缘损坏，在通电的情况下，表面金属带电，其断路电流又未能导致出口的空气开关跳闸。因此，当陆某勇不慎接触涉事增氧机的表面，导致发生触电事故。

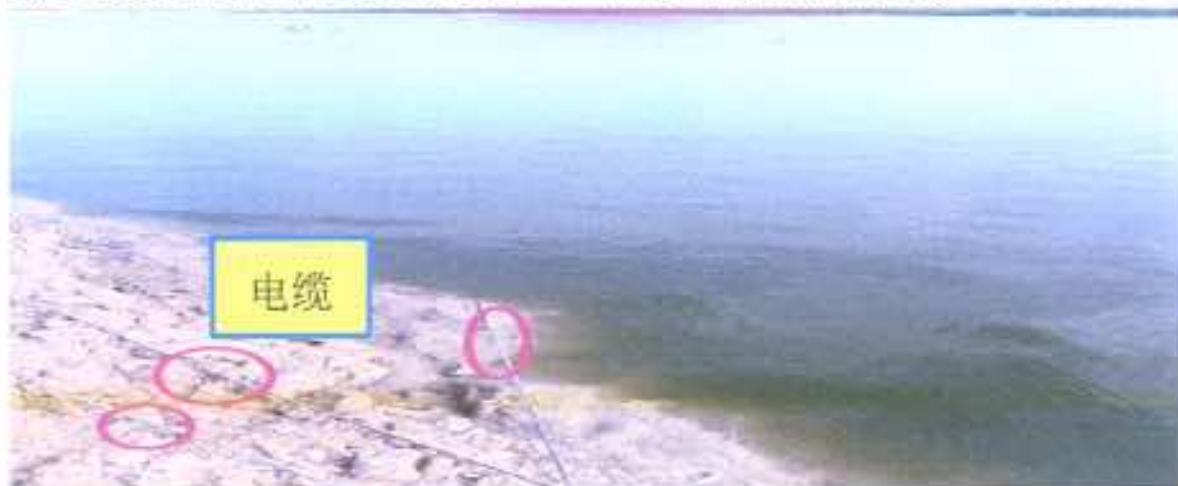
图 6 电缆敷设的情况

6 台增氧机的供电均由 3 芯电缆提供，均从设置在 A6 鱼塘的西北角堤坝上的临时开关箱出线，电缆沿着堤坝的表面敷设，到靠近增氧机的位置进入水中，然后与增氧机连接。（图 6）。

3. 出线电缆是3相三芯电缆，从开关箱出线开关出来就未接地线（pe）。因此涉事增氧机未保护接地，当人体接触到设备带电的金属表面时，导致发生触电事故<sup>[1]</sup>。
