# 东莞沙田越盈塑胶制品有限公司“10·26” 一般其他伤害事故调查报告

东莞市政府事故调查组

2025 年 1 月

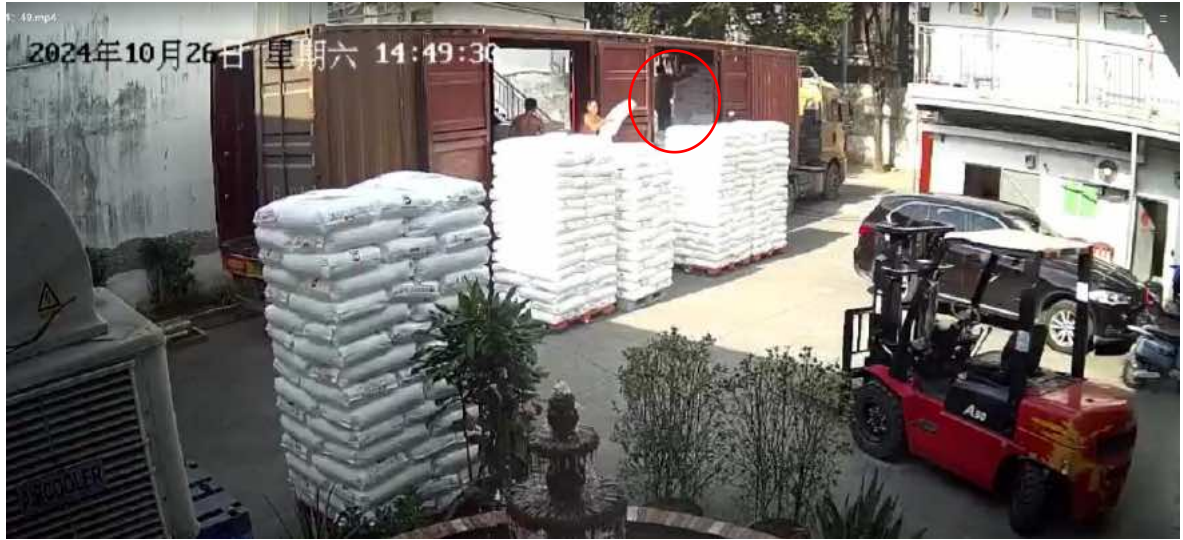
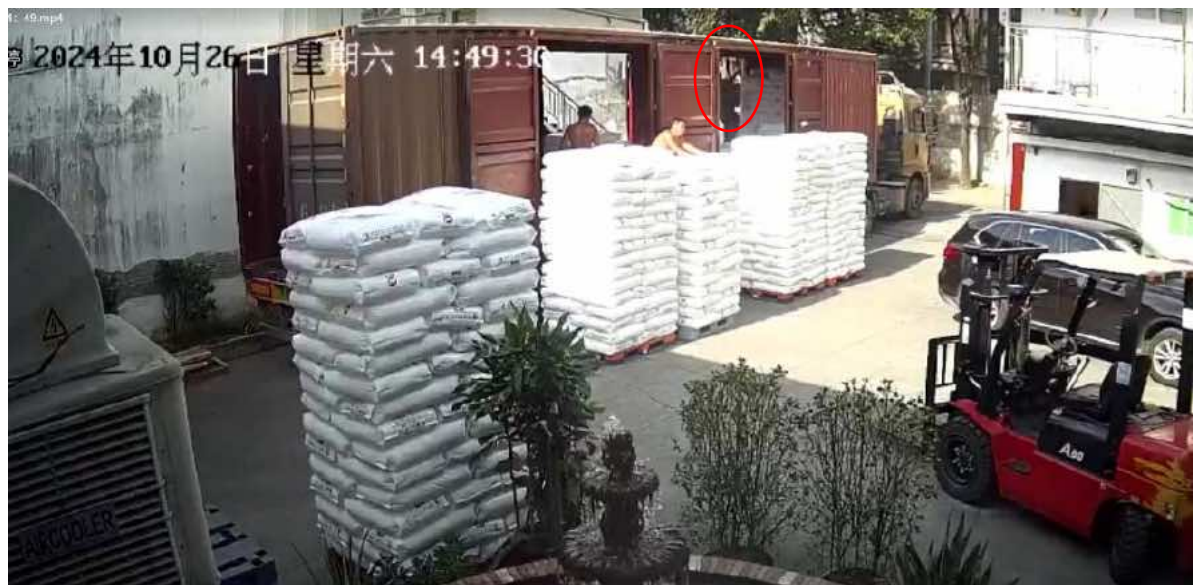
2024年10月26日14时许，李诗坤、雷登文、杨碧生、朱河彬四人到达越盈公司，此时涉事货车已停在越盈公司内，越盈公司工作人员便叫四人开始卸货，货物为白色包装的聚丙烯原料，一袋大约50斤，长约80厘米，宽约40厘米。杨碧生和朱河彬一组，李诗坤和雷登文一组分别在货车两边卸货，李诗坤负责在货箱里将货物传给雷登文。14时43分许，李诗坤在搬运货物时不慎踩空失稳，从高约1.7米的货箱坠落至地面（见图1至图2）。

图 1 李诗坤坠落瞬间监控视频截图（监控时间比实际时间快 6 分钟）

图 2 李诗坤坠落瞬间监控视频截图（监控时间比实际时间快 6 分钟）

李诗坤在涉事货车货箱搬货时安全意识淡薄，未注意观察<sup>[5]</sup>，不慎踩空摔落至地面。
