# 日照京华管业有限公司“10·13” 一般物体打击事故调查报告

2018年10月13日凌晨3时32分许，日照京华管业有限公司纵剪车间发生一起窄带钢卷物体打击事故，造成1人死亡，直接经济损失约130万元。

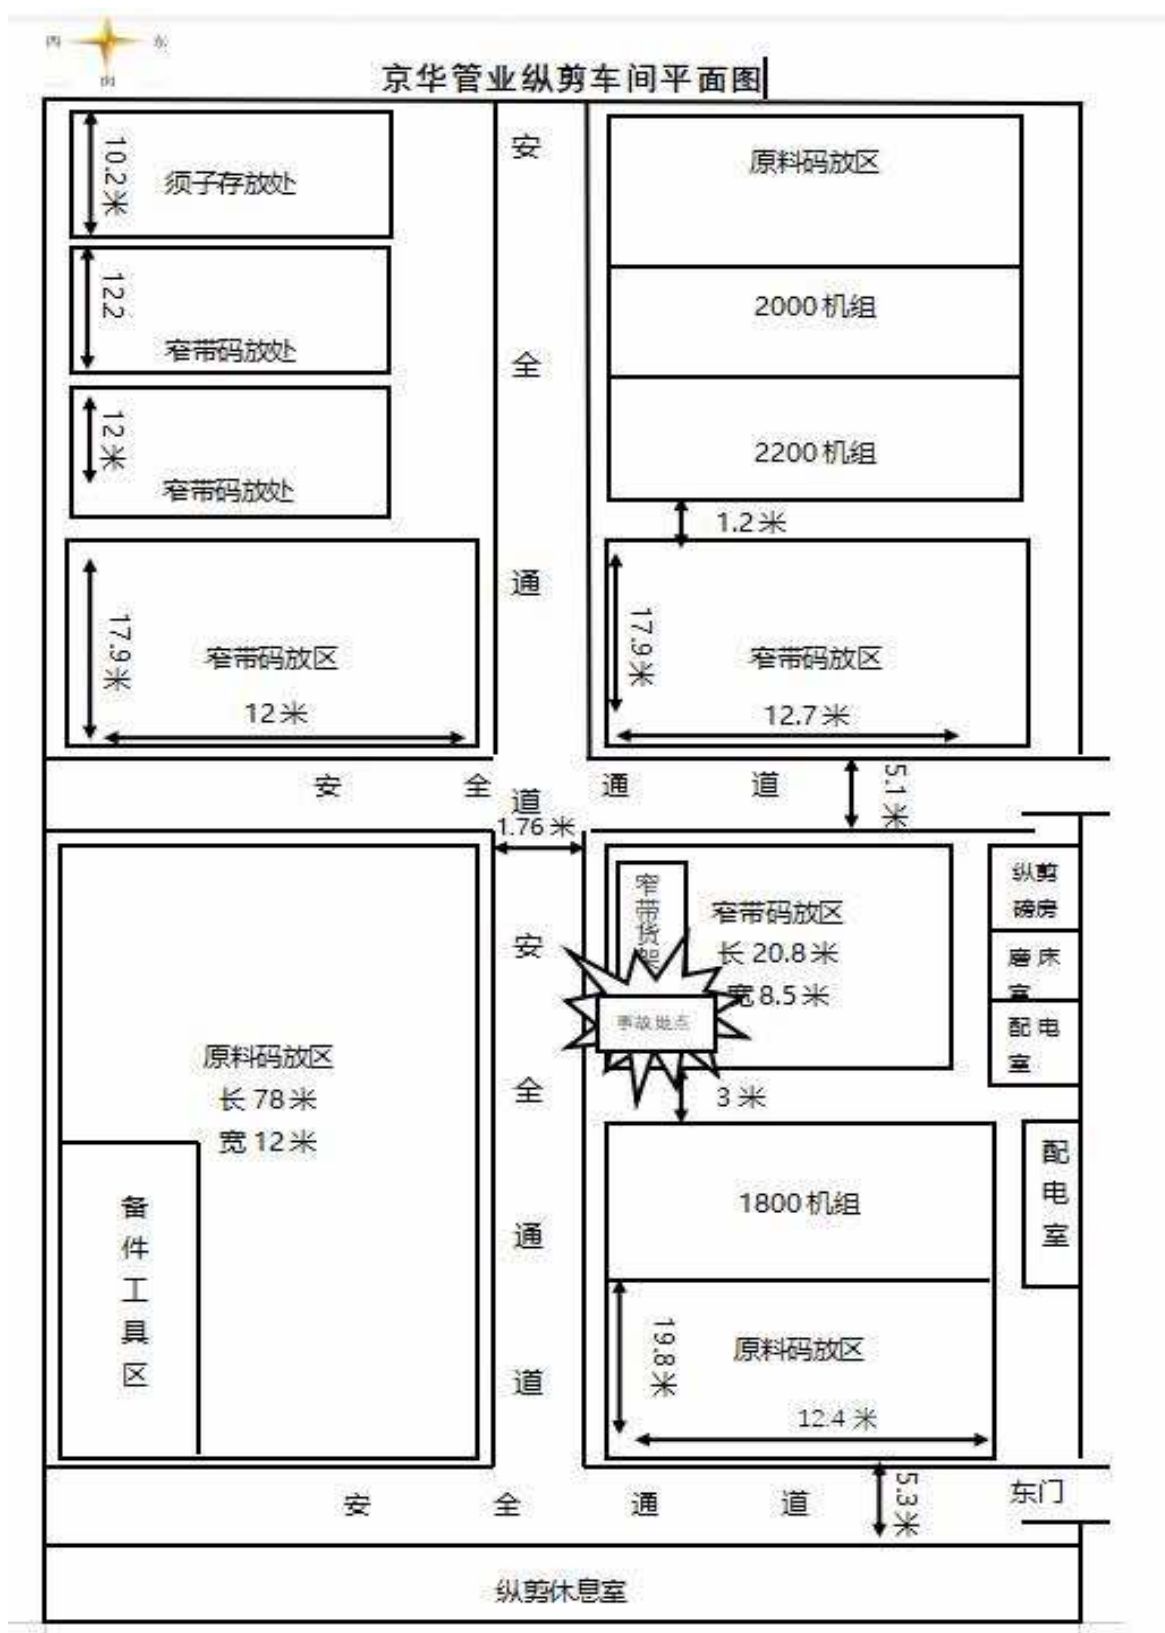
图一

事故发生地点位于京华管业公司纵剪车间半成品区（见图一）。该车间事发现场存放的钢卷宽度146mm重量约1.5吨、钢卷直径1.7米（见图二）。

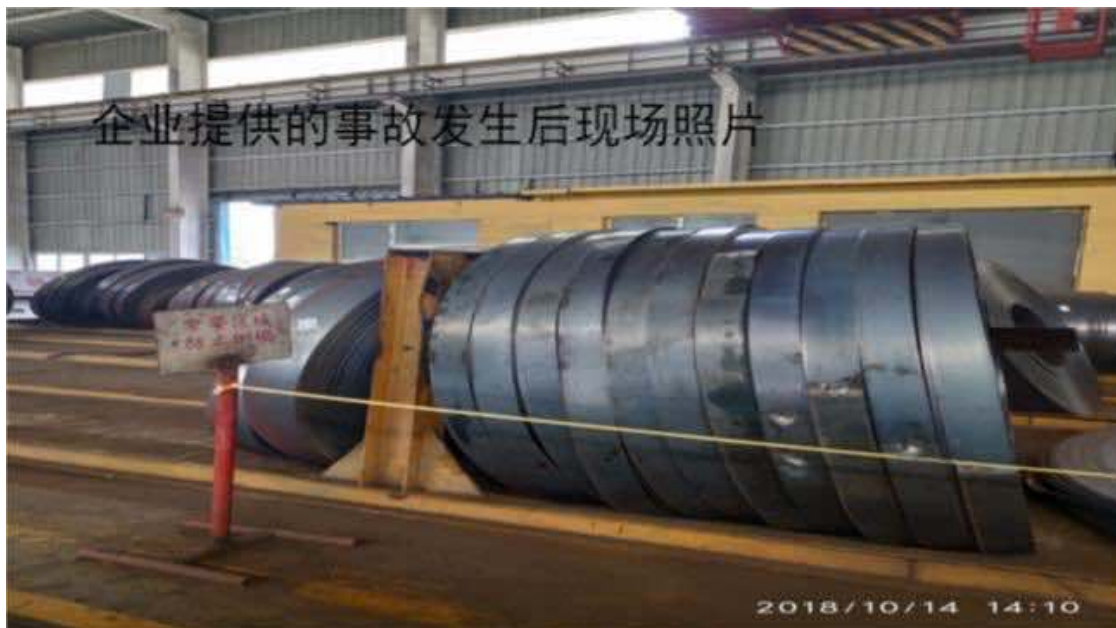
图二

2.物体打击事故所涉窄带放置角度不够，1号天车工杨双违章作业，未严格执行公司《纵剪车间 0024 天车工作安全工作程序》宽度 62-185mm 窄带倾斜角度保持 15°-20°角码放，严禁向外倾斜、悬空，防止窄带倒塌砸人的相关规定，吊装码放角度不够造成窄带倒塌致人死亡。

1.京华管业公司纵剪车间安全设施配置不足。事故发生时现场刚运送放置 13 盘窄带钢卷，而半成品区处于敞开状态，安全通道两侧未安装防护栏，现场仅设置料架止档（挡头）。

（三）加强设备设施管理，强化作业现场安全管控。事故单位应对作业区加装护栏、增设防止倒塌的安全措施，作业现场应安装安全警示标识，规避人员暴露在危险吊装区域的风险。事故相关单位应加强作业现场安全管控力度，严格落实人员安全站位、危险作业区域封闭管理等安全防范措施，切实把安全工作落实到实处。
