# 江西万邦新材料有限公司“3·14” 一般机械伤害事故 调查报告

永新县政府事故调查组

2026 年 4 月

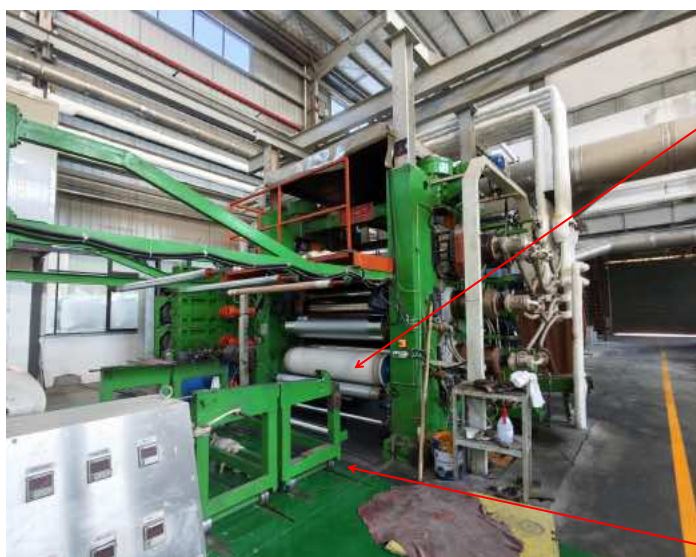
2026 年 3 月 13 日 19 时，万邦公司生产车间开始上夜班，当班的车间主任为陈\*、班组长为蒋\*\*。3 月 14 日 3 时 03 分许，担任压延机主机后段接布员的易\*\*与工友李\*\*一同为压延机上新布卷后，用手捋平布卷时右手不慎被布卷带入压延机辊筒间隙，站在其身后的陈\*立刻按下急停按钮并将其拉出。事故发生后易\*\*意识尚清醒，能正常交流，经询问表示胸口闷，手部、肩部及胸部疼痛，现场工友将其搀扶至一旁躺卧休息。

此处系死者手部  
卷入处

事故发生时死者  
站立处

易\*\*（死者）安全意识不足，在进行压延机接布作业过程中违反操作规程，使用手部触碰运行中的布卷，导致上肢不慎被卷入辊筒缝隙挤压受伤，经送县人民医院抢救无效死亡，以上是本起事故发生的直接原因。

（一）江西万邦新材料有限公司作为事故发生单位要深刻吸取教训，全面落实安全发展理念，强化主体责任。1、完善责任体系：强化主要负责人安全责任意识，落实“第一责任人”职责，完善隐患和事故信息上报体系；健全全员安全生产责任制，明确职责，制定各岗位安全操作规程，确保责任到人。2、强化风险辨识：规范设备安全技术管理，了解、掌握机械设备的安全技术特性，全面辨识事故隐患，结合实际情况修订完善安全操作规程。3、强化教育培训：开展全员安全教育培训，重点加强生产机械操作等技能培训，确保员工具备必要安全知识；建立完整培训档案，如实记录安全生产教育和培训的时间、内容、参加人员以及考核结果等情况，安全管理人员按要求参加应急部门组织的安全管理资格培训，并按要求取得安全管理资格证。4、落实隐患排查治理机制，建立安全风险分级管控制度，完善隐患排查治理制度，切实保障安全生产，防止事故的再次发生。
