# 东莞塘厦恒胤源建材有限公司“8·23”一般 中毒和窒息事故调查报告

东莞市政府事故调查组

2025 年 1 月

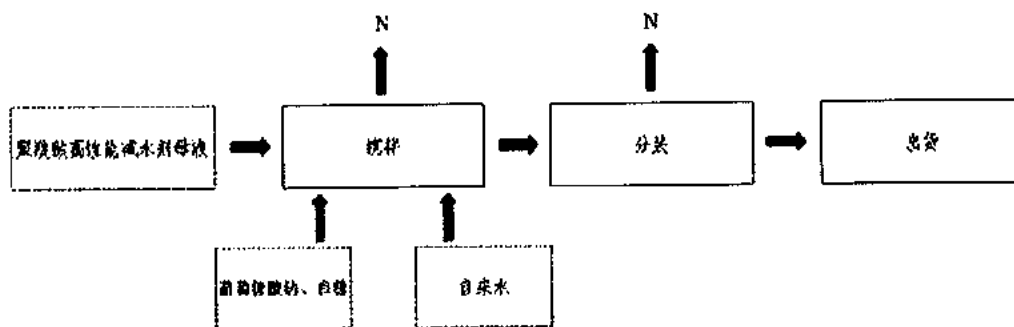
东莞恒胤源公司生产工艺流程（如图3）：①搅拌：将外购的聚羧酸高性能减水剂母液<sup>[1]</sup>、白糖、自来水等按照比例，依次倒入搅拌罐中。各原料均不是粉末状，在倒料过程中无粉尘产生；项目各原料经搅拌罐配套的流动泵，循环流动，使其混合均匀。搅拌过程不会发生化学反应，仅为物理搅拌。搅拌过程是在密闭的搅拌罐中进行，搅拌过程无废气产生。②分装：通过泵将搅拌后得到的聚羧酸高性能减水剂泵至储存罐内拉运送货。

图 3 东莞恒胤源公司生产工艺流程图
