# 榆次区龙城中央大道 1-2a 地块小市政项目 “6·7” 车辆伤害一般事故调查报告

经调查认定，榆次区龙城中央大道1-2a地块小市政项目“6·7”车辆伤害一般事故是一起一般生产安全责任事故。

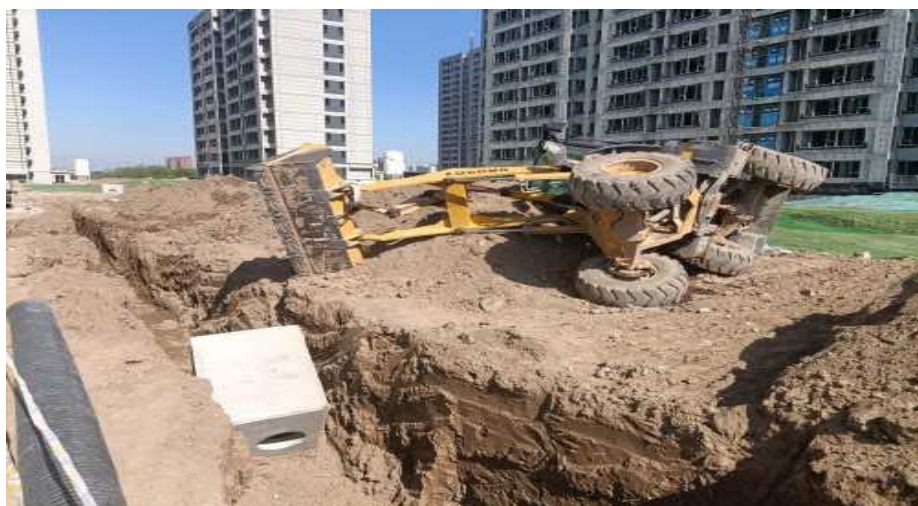
事故现场照片如下：

事发地位于榆次区龙城中央大道1-2a地块项目8#住宅楼东北侧，北侧东、西向开挖深度1.5m、开挖宽度0.8m的管沟，一台挖掘机在管沟北侧处向西倾倒，已开挖的管沟有局部坍塌情况。

本次事故直接原因是：梁某某违规指挥李某、李某民采用尼龙吊装带将方形混凝土预制污水检查井装设在装载机上进行运输，梁某某驾驶装载机行径过程中，发现前方突然出现的李某民后，梁某某紧急制动装载机并猛打方向盘，尼龙吊装带与方形混凝土预制污水检查井在惯性作用下摆动，致使装载机侧翻倾覆，装载机铲斗挤压机械附近的李某民胸部，经抢救无效致死。

LG938 型装载机：整机工作重量 2000kg，标准斗容 1.0m<sup>3</sup>，额定载重量 2200kg，最大卸载高度 3.5m；方形混凝土预制污水检查井：外观尺寸 1.25m×1.25m×1m，壁厚 13cm，重量约 1800kg。此次事故中，装载机行驶道路为土方回填区域，不仅地面平整度差，且未夯实，同时预制污水检查井未与料斗牢固捆绑，重心失稳。装载机运输的预制污水检查井重量占装载机额定载重量的 81%，超过国家标准规定的 75%。

当其发现周边有人时，紧急制动猛打方向盘，但在预制污水检查井的摆动作用下，进一步增大车辆直线行走的惯性，导致装载机倾覆。

2. 严格规定场内机动车辆的行驶位置，应在规定区域内进行行驶，操作驾驶人员应提前熟悉行驶路线和周边路况，车辆行驶时需有专人监护；
