# 宝鸡高新区宝钛特种金属有限公司 “7·4”一般机械伤害生产安全事故调查报告

宝鸡市政府事故调查组

2024 年 9 月

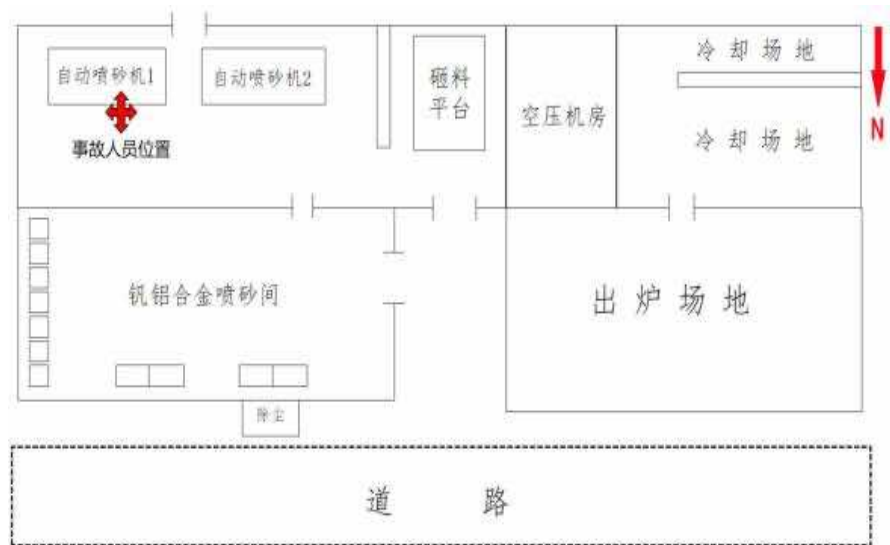
图一示意图：事故现场平面图

1.车间及主要生产设备情况：特种金属公司中间合金部二车间钎铝喷砂组的建构物为门式钢构结构，面积为112 m<sup>2</sup>。现场“一”字形摆放着型号为YQ-ZP1500-12A-9LT和ZXZPPS-1800两台喷砂机，YQ-ZP1500-12A-9LT喷砂机在班组的东侧，另一台在班组的西侧（详见图一示意图）。

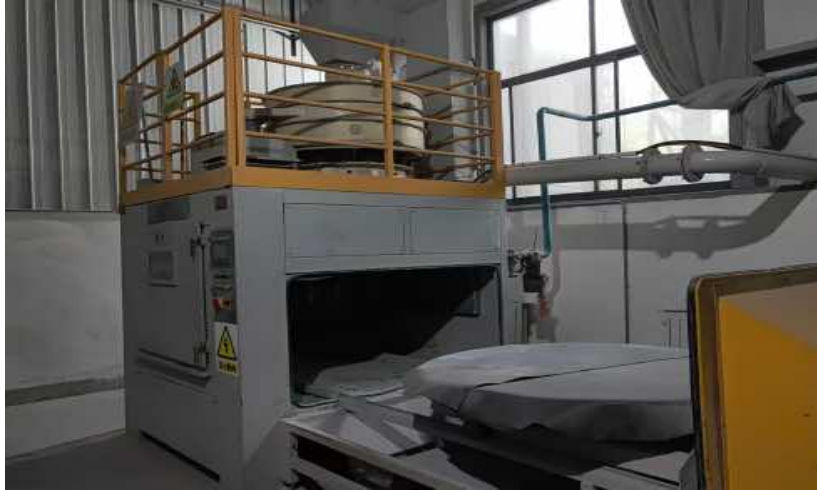
图二示意图：YQ-ZP1500-12A-9LT 喷砂机

2.涉事喷砂机基本情况：型号为 YQ-ZP1500-12A-9LT 的涉事喷砂机（详见图二示意图）是由东莞市跃强机械科技有限公司生产制造，生产日期 2021 年 9 月，电源电压 380V、50HZ，单台最大功率约为 12.4KW，设备规格 1800（L）x2000(W)x1950(H)mm，设备的台面（圆盘）距离地面约 1000MM；该喷砂机操作面板设置在设备的立柱上，操作面板上设有红色的急停开关，台车行由一台 0.75KW 的三相交流电机驱动。2021 年 9 月 1 日东莞市跃强机械科技有限公司为该喷砂机出具了编号为 PS2011151 的产品合格证书。该设备自 2021 年 9 月正式投入生产至今一切正常。

郭某某未严格遵守特种金属公司质量管理手册《台式转盘式自动喷砂机操作规范》（文件编号 W1/HJ022）“4.4 在触摸屏内选择自动模式，按自动启动开关，设备启动后禁止任何人靠近”的规定，在设备台车圆盘胶皮垫发生位移时未选择关闭设备操作台上的电源开关，也未按下急停按钮停车，而是在台车行进距舱门 60cm 左右的状况下，冒险进入台车封闭门和立柱间调整胶皮垫，致使事故发生。郭某某未严格遵守操作规范是事故发生的直接原因。

特种金属公司管理职责落实不细，安全隐患排查整治不到位，未能有效防范作业人员违章作业；对喷砂机这类存在夹伤风险的设备，未进行安全改造提升，对存在安全隐患的设备，安全风险辨识也不到位。

**（三）持续强化作业现场安全管理。**特种金属公司以及各类生产单位要持续强化对作业现场的安全管理，做到“风险辨识到位、防范措施到位、安全监护到位、应急措施到位”。要不断加大对本单位机械作业以及切割等易发生安全事故领域的常态化巡查力度，对检查中发现的安全隐患，要立即整改，不能及时整改的，要制定落实措施，限期整改到位，严防机械伤害等安全事故的发生。要及时修订完善设备安全操作规程，对设备进行安全保护提升改造，提高设备本质安全水平。
