# 东莞沙田润发布匹加工有限公司“3·1”一般 火灾事故调查报告

东莞市政府事故调查组

2024 年 7 月

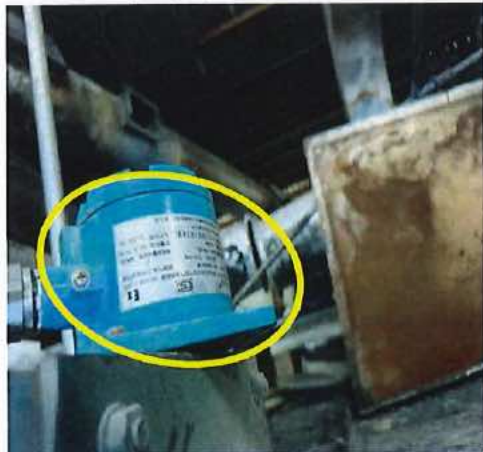
4.1号布匹定型机设备采用管道天然气直接燃烧加热，1号布匹定型机上方安装有天然气泄漏浓度检测报警器，据现场人员描述，事发时没有听见可燃气体报警器报警。经现场勘察发现可燃气体报警装置事故时无故障，因此排除天然气泄漏（如图2、图3）。

图3 1号布匹定型机顶部设置  
的可燃气体浓度探测器

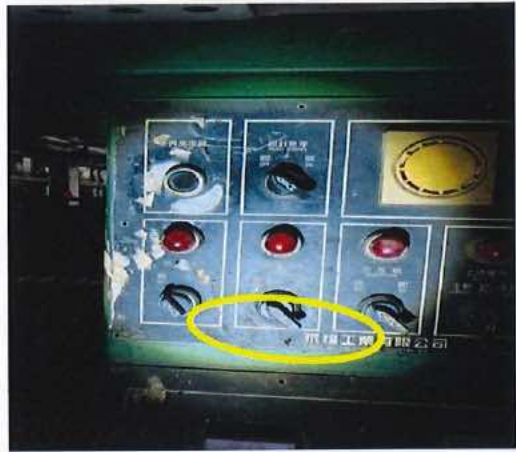
5.据现场勘查1号和2号布匹定型机南端的各自控制按钮，1号布匹定型机很多控制按键在事发后是处于关闭状态（尤其是排风机的开关处于关闭位置），据现场人员描述系起火后员工施

救时关闭的，未发生事故的 2 号布匹定型机很多控制按键在事发后是处于正常停机状态（排风机的开关处于打开位置）（如图 4）。

图4 1号布匹定型机控制柜开关  
(排风机开关处于关闭位置)

经评估，本次事故救援行动开展迅速，应急处置及时。但起火后该公司布匹定型机操作工仓促关闭涉事机台鼓风机和排风机电源，导致不能继续抽风以降低易引起定型机内部膨胀的高温高压水蒸气浓度，加大了定型机内部爆裂的风险，这反映出润发布匹公司此次应急处置措施存在失当之处。

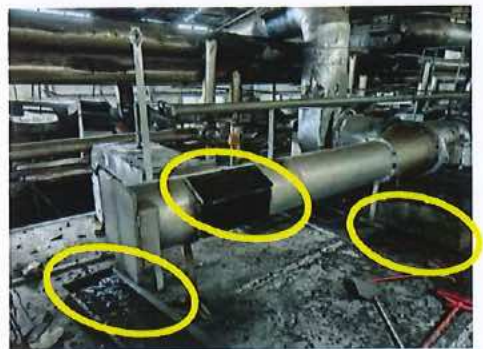
6.据现场勘查 1 号和 2 号布匹定型机箱体和排风管内部，1 号布匹定型机箱体和排风管内部燃烧烧焦的痕迹比较明显并且范围、面积也比较大；未发生事故的 2 号布匹定型机箱体和排风管内部粘附很多很厚的油污和布匹毛刺，且同时存在少量粉尘积尘，但未发现明显且较厚的布匹粉尘积尘（如图 5、图 6）。由此可见事发前该 1 号布匹定型机设备和风管内部存在粘附较多油污和布匹毛刺的情况，且同时也排除存在较厚的布匹粉尘积尘情况，即粉尘爆炸的可能性较小。

图5 2号布匹定型机上面排风管  
内壁及外面的油污

1号布匹定型机箱体和排风管内粘附积聚了过多的油污和布匹毛刺混合物，在高温条件下引发燃烧，火势迅速蔓延到整个定型机生产线，在喷水灭火过程中定型机内部产生了高温高压水蒸气，达到一定浓度后定型机内部发生燃爆，弹开的机箱门击中了正在灭火的范正明头部，致其死亡。本起事故发生的直接原因，具体可归纳为以下两方面：

未按照布匹定型机设备日点检表认真对作业现场定期进行安全检查，未定期且及时清理布匹定型机箱体和排风管内部粘附积聚的油污和毛刺，未在 1 号布匹定型机周边危险区域设置防护隔离栏。
